AUTO DTC N° 0271 de 2021 (noviembre 25)
	<p><i>"Por medio del cual se da inicio a un Proceso Administrativo Sancionatorio Ambiental en contra de la CONSTRUCTORA CALCIA LTDA identificada con NIT N°830515235-6 y /o su representante legal LUIS RAFAEL RAMOS GONZALES y/o quien haga sus veces, por el incumplimiento de las obligaciones del permiso de vertimientos otorgado mediante resolución N°0737 del 16 de junio de 2015 y se dictan otras disposiciones"</i></p>
<i>Corporación para el Desarrollo Sostenible del Sur de la Amazonia</i>	
Código: F-CVR-028	Versión: 1.0 - 2015

Que mediante oficio DTC 2306 del 21 de junio de 2021, la Dirección Territorial Caquetá de CORPOAMAZONIA, dio aviso de la visita de seguimiento al Permiso de Vertimientos otorgado mediante la Resolución No. 0737 del 16 de junio de 2015.

2.1 Localización y descripción del proyecto

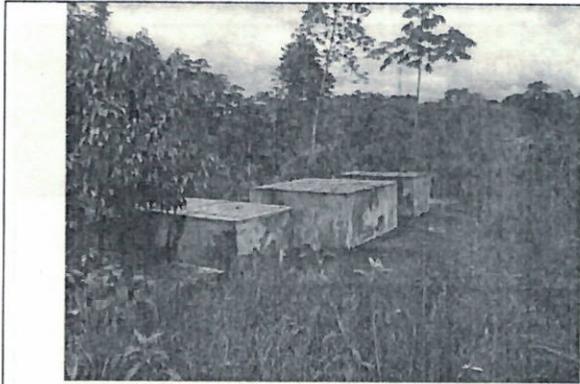
Imagen 2. Planta de tratamiento de aguas residuales
Fuente: CORPOAMAZONIA (2021)

Se evidencio en la visita de inspección ocular, un sistema de tratamiento de aguas residuales que está compuesto por un colector principal de 10" que conduce las aguas residuales hasta un tanque séptico de doble compartimiento y un filtro anaerobio de flujo ascendente.

Por otra parte se evidencio que la PTAR se encuentra en estado de abandono, es decir que no se encuentra en funcionamiento. Sumado a lo anterior, el vertimiento se está haciendo de forma directa sobre el suelo sin previo tratamiento, lo cual infringe las condiciones técnicas y ambientales por las cuales se aprobó el permiso de vertimientos mediante la Resolución 0737 de 2015 modificada por la Resolución 0586 del 15 de mayo de 2017, a su vez está incumpliendo la Resolución 631 de 2015 "Por la cual se establecen los parámetros y los valores límites máximos permisibles en los vertimientos puntuales a cuerpos de aguas superficiales y a los sistemas de alcantarillado público y se dictan otras disposiciones", ya que hasta la fecha, el titular del trámite no ha entregado a esta Corporación los análisis de calidad del vertimiento realizados por laboratorio acreditado ante el IDEAM. En la imagen 2 se observa la Planta de Tratamiento de Aguas Residuales y en la imagen 3 se evidencia el módulo de descarga del vertimiento.

N°	OBLIGACIONES	CUMPLIÓ		OBSERVACIONES
		NO	SI	
	CORPOAMAZONIA de manera semestral.			
5	Realizar mantenimiento y/o limpieza al sistema de tratamiento de aguas residuales con el fin de prevenir que el manto de lodos o de natas pueda contribuir al escape de sólidos por el efluente.	NO		La PTAR se encuentra en estado de abandono.
6	Los sedimentos, natas, grasas, lodos y sustancias sólidas provenientes de los sistemas de tratamiento de aguas residuales, no podrán disponerse en cuerpos de aguas superficiales, subterráneas o sistemas de alcantarillado, y para su disposición deberá cumplirse con las normas legales en materia de residuos sólidos.	NO		La PTAR se encuentra en estado de abandono y fuera de funcionamiento.
7	<p>Dar aviso a CORPOAMAZONIA cuando se presenten las siguientes situaciones:</p> <ul style="list-style-type: none"> • Necesidad de parar en forma parcial o total los sistemas de tratamiento de aguas residuales para el mantenimiento rutinario periódico que dure más de tres (03) horas. • Fallas en los sistemas de control de vertimiento cuya reparación requiera más de tres (03) horas. • Emergencias o accidentes que impliquen cambios sustanciales en la calidad o cantidad del vertimiento. 	NO		La PTAR se encuentra en estado de abandono y fuera de funcionamiento.

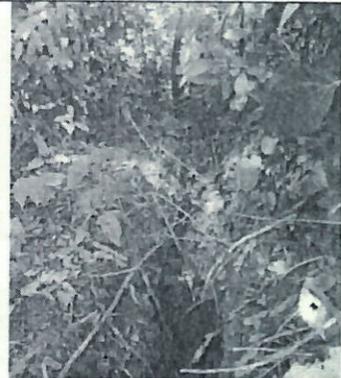
Imagen 3. Punto de vertimiento sin previo tratamiento
Fuente: CORPOAMAZONIA (2021)

Localización del punto de vertimiento sin previo tratamiento: 01°38'19.63"N 75°36'20.86"W

4.3 Que de acuerdo a la visita de inspección ocular practicada por CORPOAMAZONIA el día 2 de julio de 2021, se determinó que el vertimiento se está haciendo de forma directa sobre el suelo sin previo tratamiento, lo cual infringe las condiciones técnicas y ambientales por las cuales se aprobó el permiso de vertimientos mediante la Resolución 0737 de 2015 modificada por la Resolución 0586 del 15 de mayo de 2017, a su vez está incumpliendo la Resolución 631 de 2015 "Por la cual se establecen los parámetros y los valores límites máximos permisibles en los vertimientos puntuales a cuerpos de aguas superficiales y a los sistemas de alcantarillado público y se dictan otras disposiciones", ya que hasta la fecha, el titular del trámite no ha entregado a esta Corporación los análisis de calidad del vertimiento realizados por laboratorio acreditado ante el IDEAM.
