# POMCA

## RÍO MOCOCA

Plan de Ordenación y Manejo  
de la Cuenca Hidrográfica

Identificación preliminar y de manera participativa, los  
problemas, conflictos y potencialidades en la cuenca

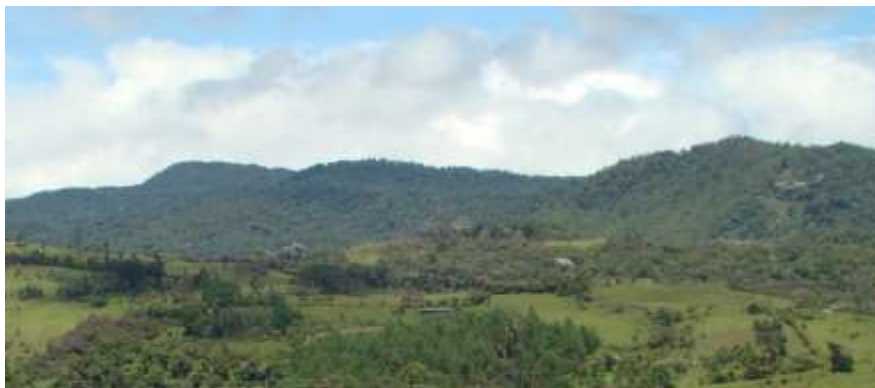
Las tierras de clase 4 ocupan una extensión de 795,95ha, que corresponden al 1,17% del área total de la cuenca, están ubicadas en relieve ligeramente plano con pendientes que no sobrepasan del 3% de inclinación. El clima es cálido húmedo (Fotografía 1).

Fotografía 1. Tierras de la clase 4

Esta clase de tierras presenta limitaciones severas por alta saturación de aluminio intercambiable (60 – 90%), en algunos sectores asociada a problemas de drenaje ya que son suelos pobremente drenados, muestra fertilidad natural baja y ocurrencia de heladas en algunos meses del año.

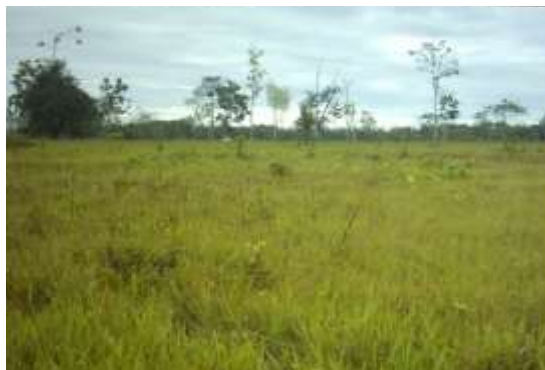
Fotografía 2. Tierras de la subclase 4sh en ganadería extensiva

Actualmente la vegetación natural ha sido destruida y reemplazada por cultivos de pancoger como yuca, maíz, plátano y por pastos para ganadería extensiva y semiintensiva (Fotografía 2). No obstante, aún quedan algunos sectores con bosques naturales formados por especies como: achapo, lacre, yarumo, balso, capirón, palma cumare, cedro, guamo, carbonero, granadillo, ceiba, palma milpesos y palo negro, balso y yarumo.

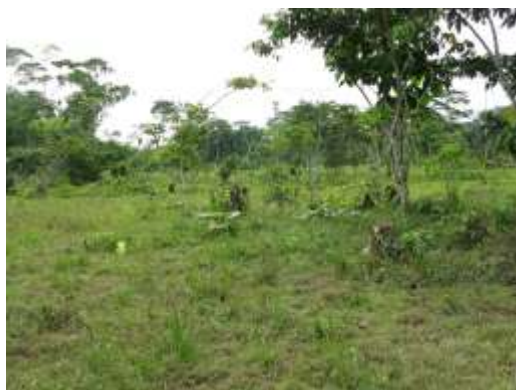
Estas tierras están localizadas en la depresión de la montaña y los vallecitos del lomerío con pendientes entre 0 y 3%, ubicadas en los pisos térmicos frío y cálido (Fotografía 3), abarcando un área de 1407,63 has que corresponde al 2,07 % de la cuenca.

Fotografía 3. Tierras de la clase 5 en potreros en rastrojados utilizados en ganadería extensiva, ubicadas en el sector de Teteye

Las tierras de esta unidad tienen limitantes muy severas relacionados con las inundaciones o encharcamientos frecuentes, el nivel freático alto y el drenaje muy pobre.

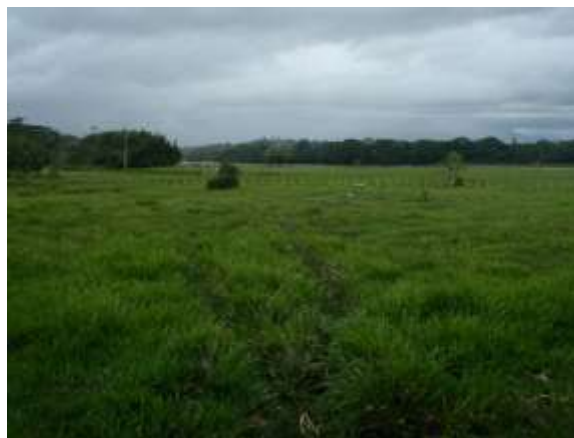
Esta subclase se encuentra en el clima cálido húmedo, (Fotografía 4), está integrada por la unidad de suelos VVAai; ocupa la posición geomorfológica de plano de inundación dentro del paisaje de valle; el relieve es ligeramente plano, con pendientes no mayores del 3%. abarcando un área de 1407,63 has que corresponde al 2,07 % de la cuenca. Presenta inundaciones frecuentes de mediana y larga duración.

Fotografía 4. Tierras de la subclase 5hs en ganadería intensiva

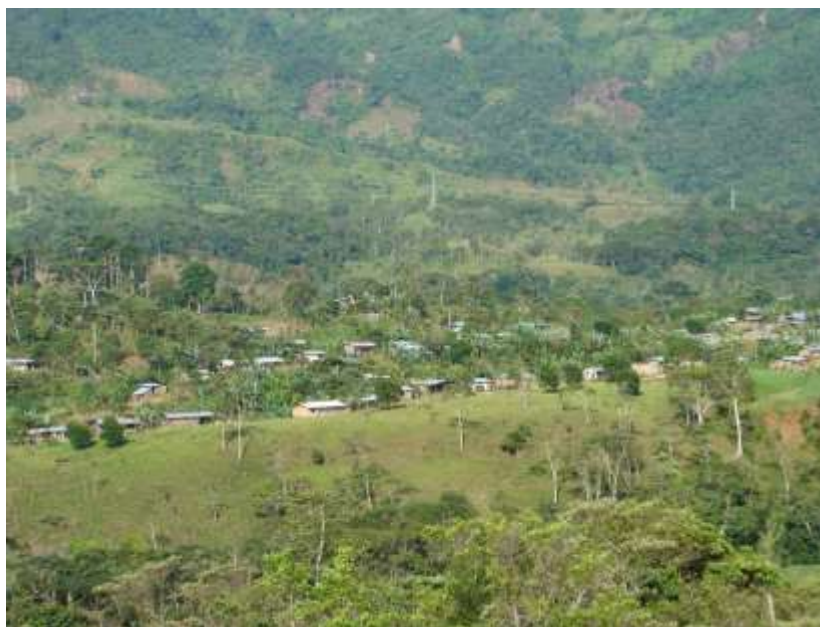
Fotografía 5. Panorámica de las Tierras de la clase 6, ubicadas en el municipio de Mocoa.

Estas tierras tienen aptitud para ganadería con pastos introducidos, sistemas agroforestales y forestales, agricultura con cultivos permanentes y un amplio número de especies amazónicas adaptadas totalmente al medio (Fotografía 5). Cada uno de estos tipos de utilización tiene sus prácticas de conservación y de manejo específicas. Así, para ganadería algunas prácticas son rotación periódica del pastoreo, eliminación de las malezas, siembra del pastizal, evitar el sobrepastoreo y la sobrecarga del ganado. En agricultura se debe sembrar en curvas de nivel o en sentido transversal a las pendientes, implementar programas de fertilización de acuerdo con la disponibilidad de nutrientes en el suelo y las necesidades de los cultivos.

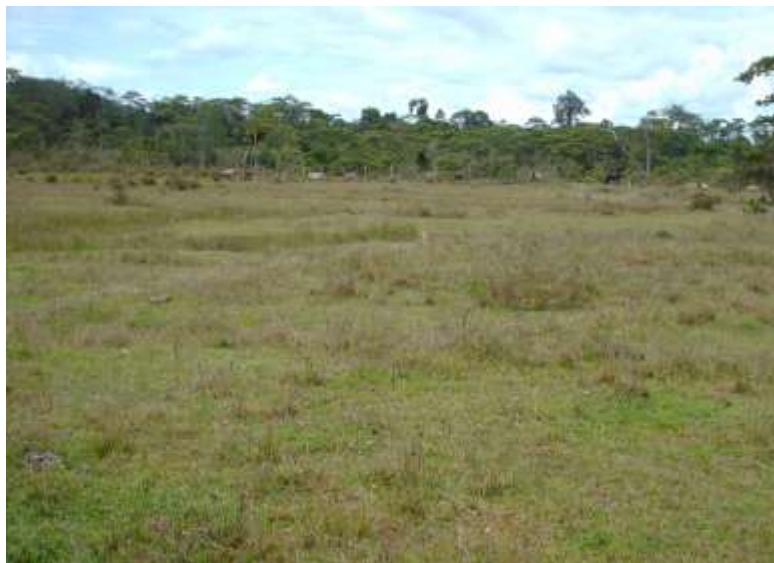
Fotografía 6. Panorámica de las tierras de la subclase 6c-U, ubicadas en el municipio de Mocoa.

En estas tierras la vegetación natural en su mayor parte ha sido talada y reemplazada por pastos para ganadería extensiva (Fotografía 6) y cultivos de maíz, yuca, plátano y coca. Sin embargo, se encuentran sectores con bosque natural compuesto por especies como guadua, pomarrosa, cedro, guamo, carbonero, guayabo, gramíneas y ciperáceas, palo negro, palo cruz, canalete, balso, granadillo, ceiba, yarumo, palma mil pesos, chotanduro, coquillo, manzano, hobo, amarillo y plantas epifitas que crecen sobre las ramas y troncos como helechos, musgos, líquenes y orquídeas. Las tierras de esta unidad presentan limitaciones climáticas por las lluvias excesivas durante el año, extremada acidez, alta y muy alta saturación de aluminio, baja fertilidad.

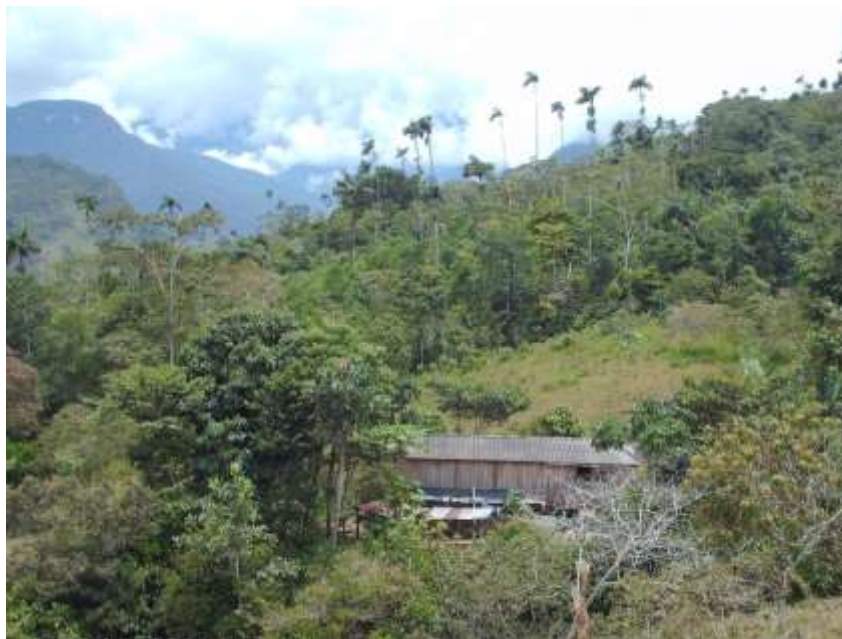
Esta subclase de tierras está integrada por las unidades de suelos **MUAe**, **MUBe**, **MUCc**, **MUCe**, situadas en clima cálido muy húmedo; ocupa la posición geomorfológica de lomas del paisaje de lomerío (Fotografía 7), ocupa una extensión de 17.686,10has, que corresponde al 26,06 % del área total de la cuenca.

Fotografía 7. Panorámica de las tierras de la subclase 6pc-U, ubicadas en el municipio de Mocoa.

Las principales limitantes para el uso y manejo de las tierras son las pendientes fuertemente inclinadas a fuertemente quebrado (12-50%), la alta susceptibilidad a la erosión y a los movimientos en masa, la acidez muy fuerte, la alta saturación de aluminio y la fertilidad baja. Estas tierras pueden ser utilizadas en plantaciones forestales y, bosque protector-productor, utilizando prácticas intensivas de conservación tendientes a prevenir la erosión y la degradación de los suelos.

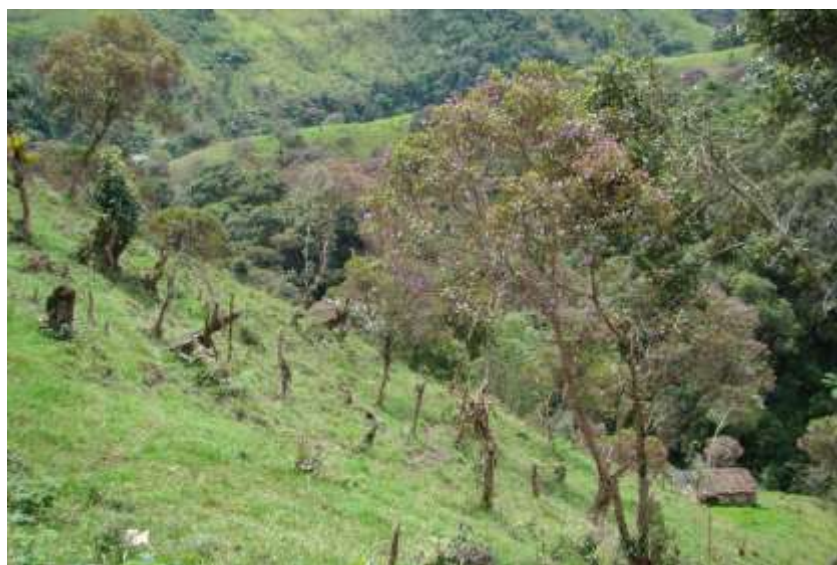
El relieve varía de ligeramente plano a moderadamente escarpado, con pendientes de 1 a 75% (Fotografía 8). Algunas unidades están afectadas por erosión moderada o por frecuentes movimientos en masa (pata de vaca, terracetas, deslizamientos). Los suelos se han desarrollado a partir de materiales como: cenizas volcánicas, granodioritas, monzogranodioritas, areniscas, lodolitas y limolitas, esquistos, arcillolitas con intercalaciones de conglomerados, aluviones finos; son muy superficiales a muy profundos, reacción fuerte a extremadamente ácidos, con alta y muy alta saturación de aluminio y fertilidad baja a alta.

Fotografía 8. Panorámica de las tierras de la clase 7.

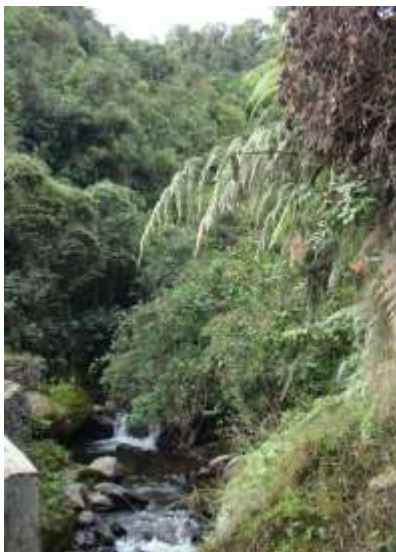
Fotografía 9. Panorámica de las tierras de la subclase 7p-L.

Esta subclase está en clima frío húmedo; la integran las unidades de suelos **MLGf, MLHf**. Ocupa los tipos de relieve filas y vigas del paisaje de montaña (Fotografía 9). El relieve es moderadamente escarpado con pendientes 50-75%. El material parental de los suelos está constituido por cenizas volcánicas, areniscas, lodolitas, limolitas, granodioritas y monzogranodioritas. Los suelos son muy profundos, bien drenados; de texturas medias, finas y moderadamente gruesas; reacción fuerte a extremadamente ácida; alta a muy alta saturación de aluminio y fertilidad baja. Tiene una extensión de 8.976,06 has que corresponden al 13,22% del total de la cuenca.

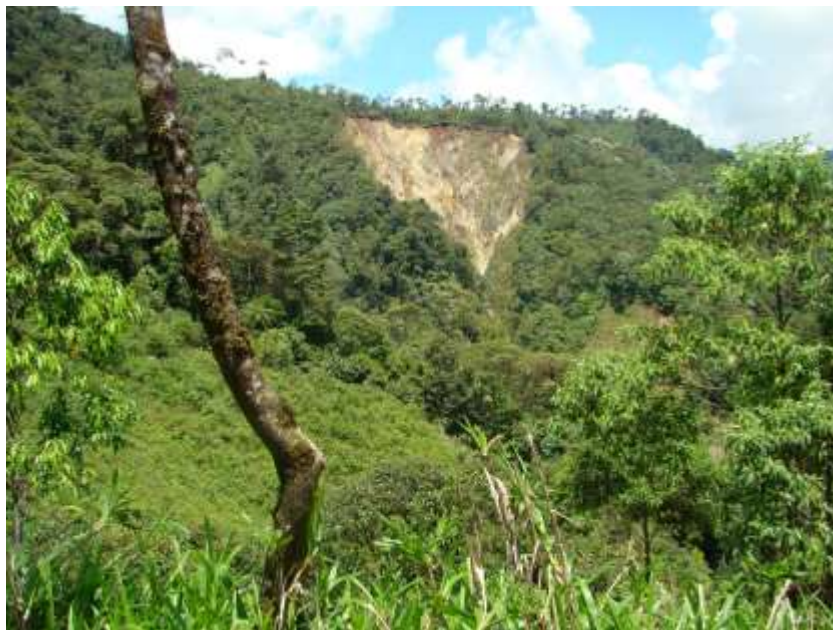
Las tierras de esta unidad presentan limitaciones muy severas debido a las fuertes pendientes y la susceptibilidad a la erosión (Fotografía 10), extremada acidez, alta y muy alta saturación de aluminio y baja fertilidad.

Fotografía 10. Panorámica de las tierras de la subclase 7p-P

Estas tierras tienen una aptitud netamente de conservación y protección de los recursos naturales. Se recomienda suspender toda actividad agropecuaria, evitar la tala y quema del bosque nativo, recuperación de la cobertura vegetal, preservar el agua, la fauna y la flora y en las áreas afectadas por erosión reforestación con especies nativas.

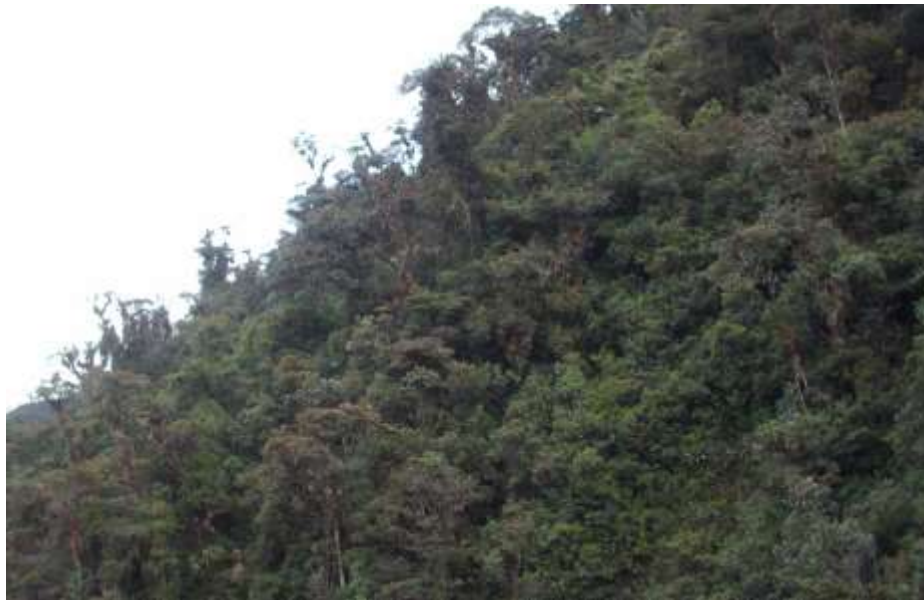
Esta subclase tiene limitaciones por: alta susceptibilidad a la erosión, pendientes escarpadas, bajas temperaturas y lluvias excesivas en algunos meses del año; en menor grado de intensidad; fuerte acidez, alta saturación de aluminio y fertilidad baja. Actualmente la mayor parte del área tiene cobertura de vegetación natural constituida por especies como cerote, piñuelo, mortiño, calamagrostis, chaquilulo, chilca, sixe, romerillo, sietecueros, changa, brinchilana y grama natural (Fotografía 11). Estas tierras por sus condiciones climáticas caracterizadas por lluvias abundantes, fuertes

Fotografía 11. Panorámica de las tierras de la clase 8, ubicadas en la parte alta de la cuenca.

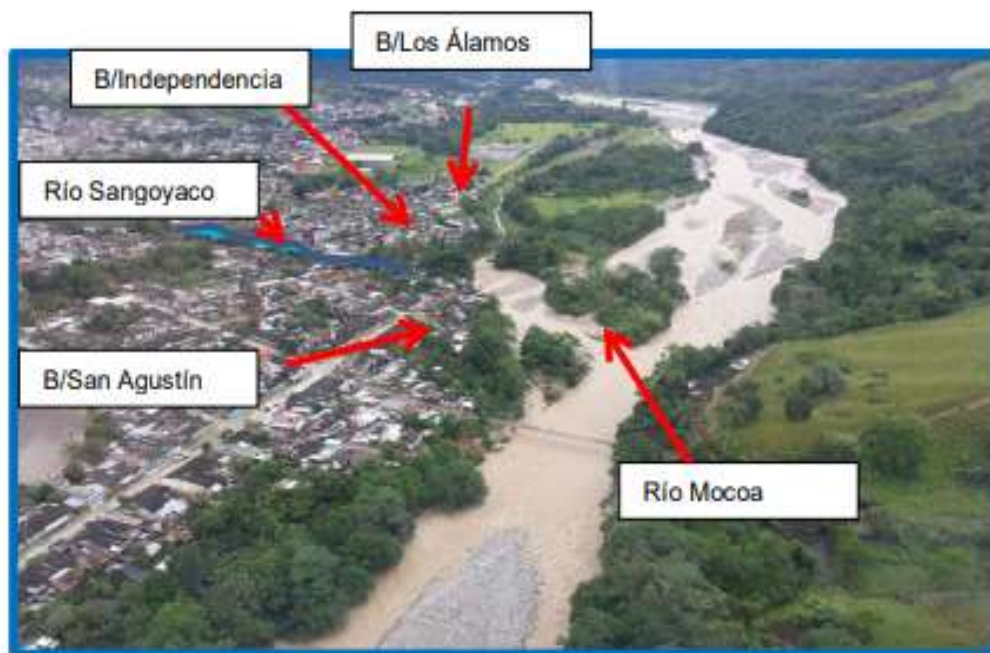
**Río Mocoa y Sangoyaco:** Los barrios Álamos, Independencia y San Agustín fueron afectados por el evento de inundación que ocurrió en marzo del 2014, el cual causó daños en las viviendas asentadas en la zona urbana del municipio. En la Ilustración 51 se evidencia la inundación del río Mocoa y Sangoyaco (CORPOAMAZONIA, 2019).

Ilustración 51. Inundación del río Mocoa y Sangoyaco

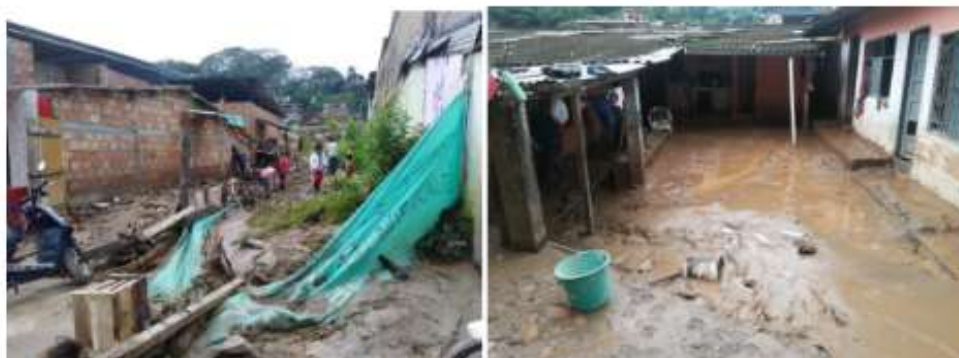
**Río Sangoyaco:** la inundación del río Sangoyaco ocurrida el 12 de agosto de 2018 (CORPOAMAZONIA, 2019), causó daño en las viviendas del barrio El Progreso, en la siguiente fotografía se observa las afectaciones a las viviendas del barrio El Progreso.

Fotografía 12. Viviendas afectadas por la inundación en el barrio El Progreso

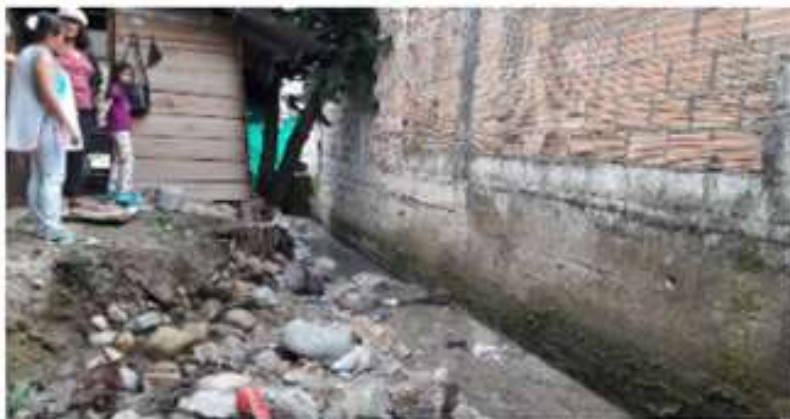
**Quebrada Taruquita:** el sector barrio Obrero presenta amenaza por inundación, debido a las fuertes lluvias y al índice del nivel del cauce (CORPOAMAZONIA, 2019), adicionalmente, la quebrada Taruquita presenta una mala canalización en esta zona, por lo cual se provocan inundaciones y afectación las viviendas como se observa en la Fotografía 13.

Fotografía 13. Viviendas afectadas por la inundación producto de la quebrada Taruquita

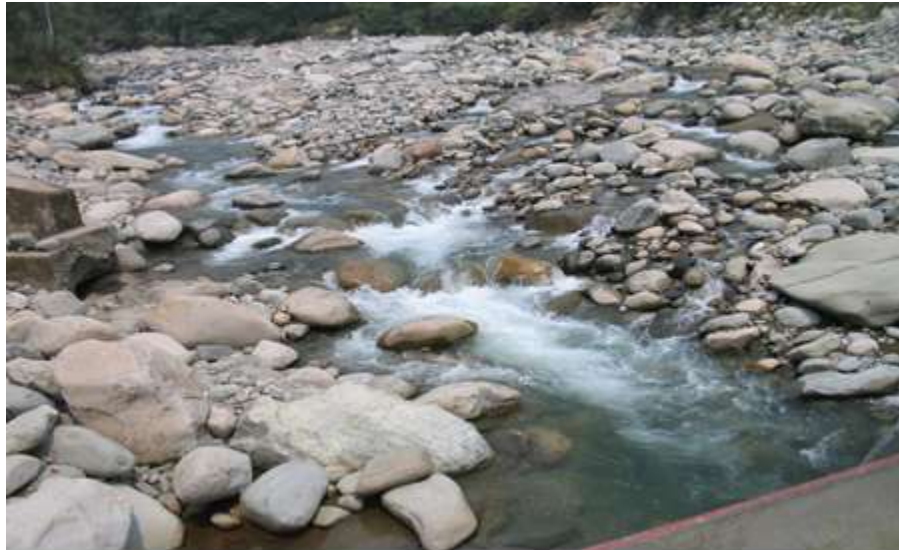
En el sector de la Tebaida puente pepino, también se ven reflejadas con mayor intensidad, debido a que los cambios climáticos que se presentan en la zona son de difícil manejo, en la fotografía se evidencia los oríllales amplios que deja el paso de la inundación provocada por la creciente del río.

Fotografía 14. Las inundaciones se reflejan con mayor intensidad desde el sector de La Tebaida-puente Pepino, se aprecia los oríllales amplios que deja luego de la creciente

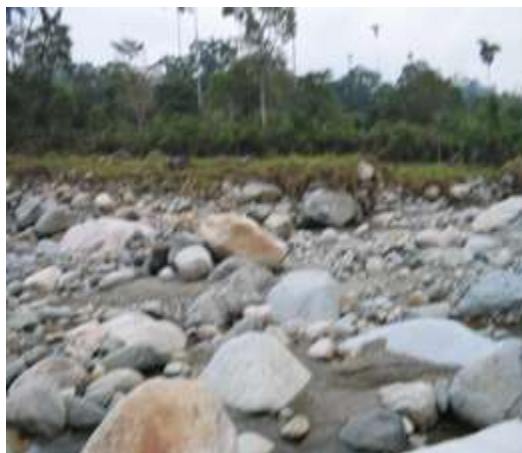
El aumento de precipitación y las condiciones geológicas y geomorfológicas de la cuenca del río Pepino, permiten la ocurrencia de avenidas torrenciales, en la Fotografía 16 se presenta la evidencia de una avenida torrencial ocurrida en el río Pepino 200 m después de la desembocadura del río Dorado y en la Fotografía 17 se evidencia bloques de gran tamaño, depositado en la llanura del río, el cual evidencia un evento torrencial de alta energía (HYLEA LTDA.Consultores Ambientales, 2004a).

Fotografía 16. Depósitos de materiales transportados por avenida torrencial, río pepino 200m después de la desembocadura del río Dorado

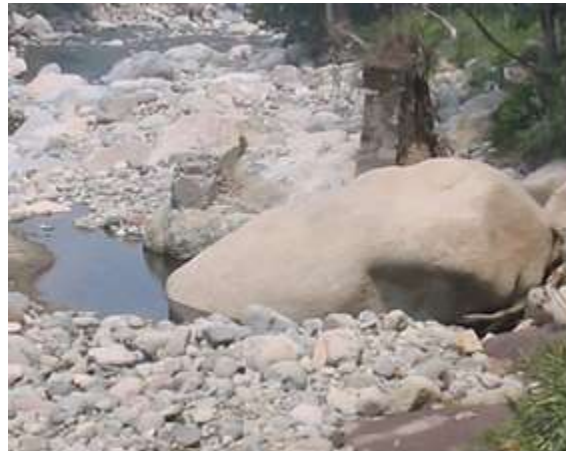
Fotografía 17. Los cantos rodados son más grandes en el sector del puente del Pepino
