Corporación para el Desarrollo Sostenible del Sur de la Amazonia

DTA-1543

Asunto: Socialización Concepto técnico. Expediente No. D-21-09-10-02, DENUNCIA ANONIMA(MARRANERA)

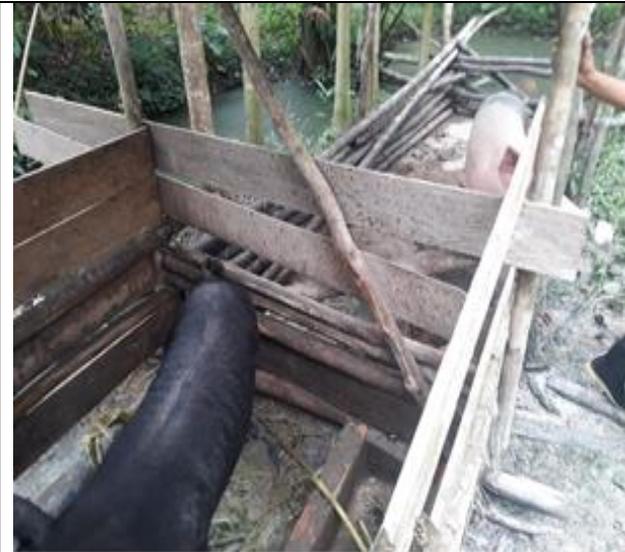
Fotografía 1. Corral en infraestructura de madera

A 150 metros de la vivienda se encuentra una estructura en madera para formar un corral porcino con piso en concreto, compuesto por cuatro (4) individuos en etapa de engorde (Fotografías 1, 2 y 3), considerado una actividad productiva porcina a pequeña escala o de subsistencia, ubicado en las coordenadas de la Fotografía 4.

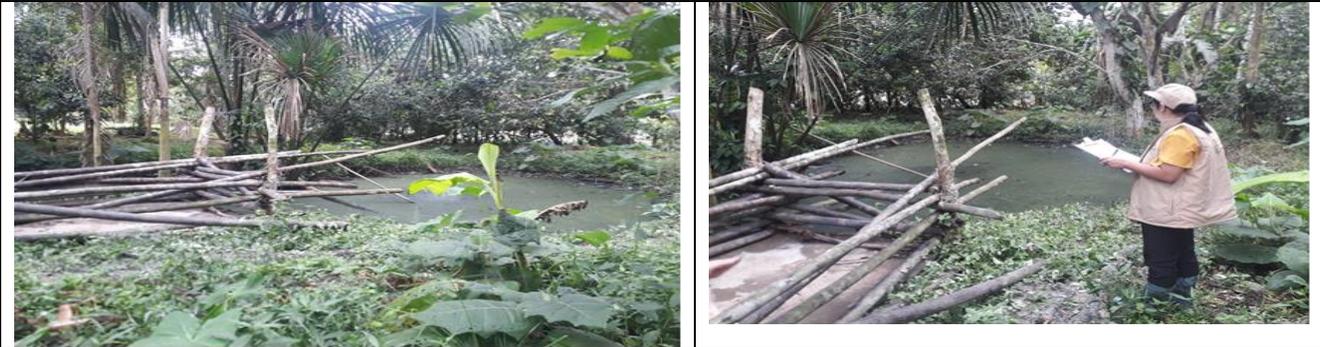
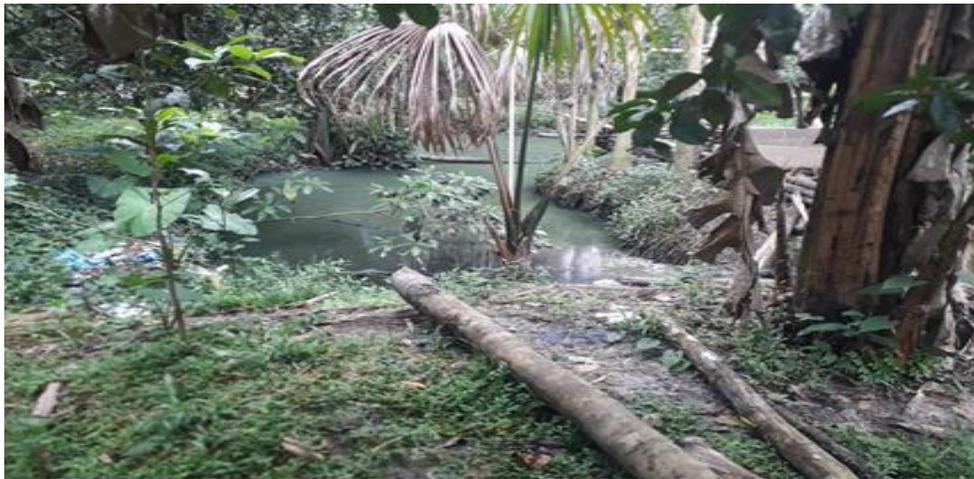
Se observa que los residuos (heces, orina y purina) producto del lavado de los pisos del corral, es dirigida hacia un lago natural superficial de 4 metros de diámetro aproximadamente. El lago visualmente es de color verde con una capa fina de grasa, donde se observa una actividad de algas azul verdosas, la cual actúa como laguna facultativa. (Fotografías 5 y 6)

Fotografía 5, 6 y 7. Laguna superficial utilizada para las descargas de aguas residuales del lavado del corral porcino

El hijo del posible infractor ambiental, menciona que el agua de la laguna es dirigida por una tubería que no se evidencia salida hacia un pozo séptico (no se pudo constatar) debido a que la vegetación herbácea y la tierra no deja. A 10 metros en forma lineal al lago, se encuentra una ladera con una pendiente mayor al 90%, donde no se observa tubería de salida ni trazas de morfológica de descenso de agua o cárcavas por escorrentía hídrica, por tal razón, no se descende por seguridad y salud en el trabajo.

Suspender el vertimiento a la laguna para garantizar su recuperabilidad biológica y posteriormente solicitar permiso de vertimientos ante la Autoridad Ambiental Competente.

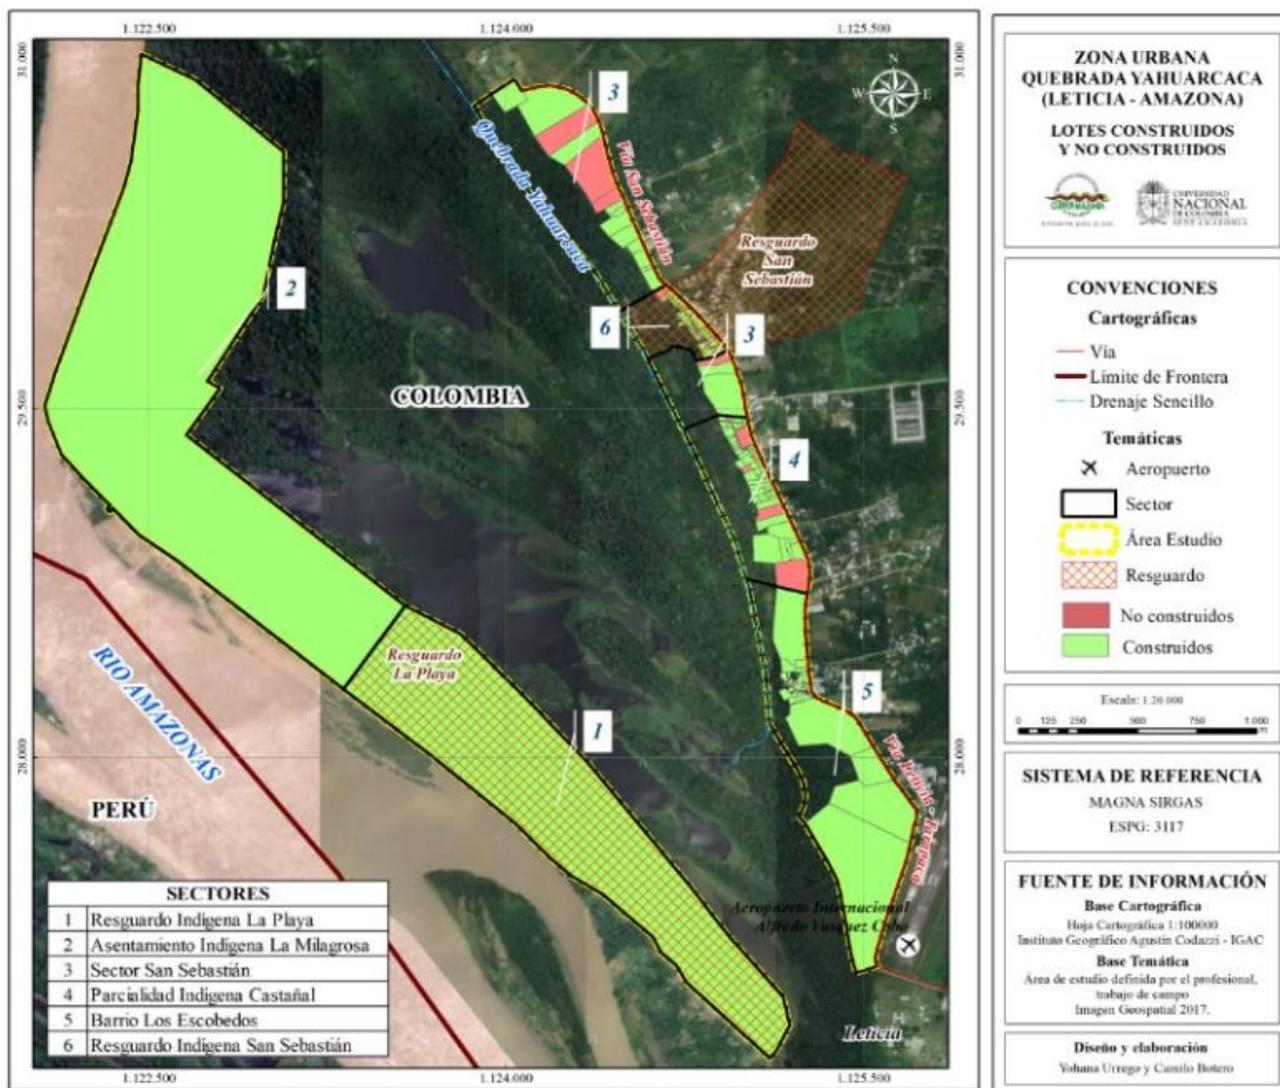
Figura 2. Lotes construidos y no construidos en el área de estudio predial

Se realiza el levantamiento catastral de Corpoamazonia con las planchas entregadas por el IGAC (figura 2), donde no se identifica adjudicación del predio, lo cual evidencia que las personas habitantes actúan en calidad de poseedores y donde se evidencian viviendas circunvecinas con población suficiente para realizar un tamaño muestral para la validez estadística.

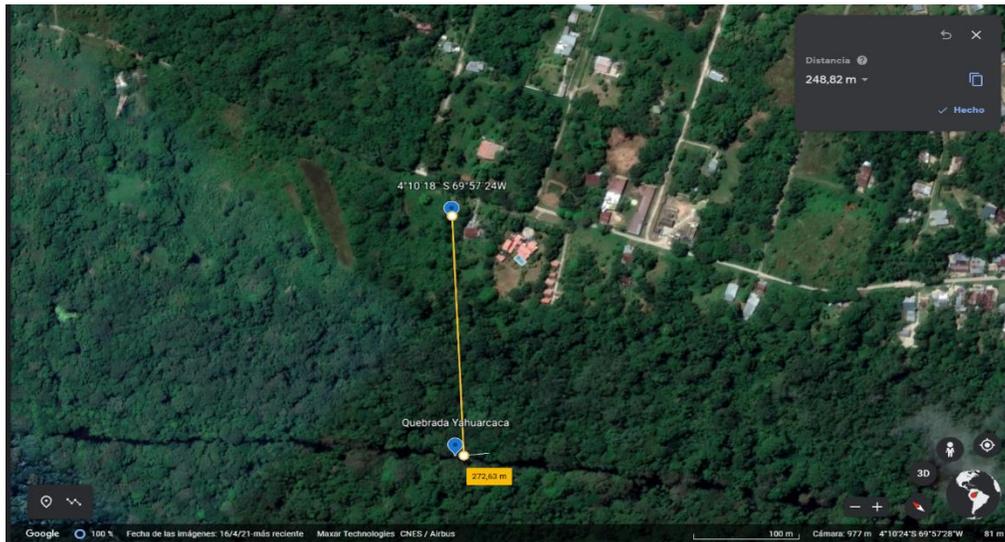
Figura 3. Distancia a la quebrada Yahuaraca desde la actividad porcina del presunto infractor

Se procede a medir distancias con la herramienta Google Earth, desde la vivienda hasta la quebrada Yahuaraca, con el fin de conocer si se encuentra dentro del polígono de determinante ambiental, donde se evidencia una distancia de 274 metros lineales al cauce de la quebrada, desde la actividad porcino de subsistencia. Queda pendiente verificar esa distancia nuevamente cuando se presenten las aguas altas en la quebrada. Figura 3:

Una vez realizada la sobreposición de componente ecosistémico de la ronda hídrica en el polígono de estudio del sistema lagunar Yahuaraca de Corpoamazonia, se evidencia un **ecosistema húmedo tropical** alrededor de 100 metros, siendo así las cosas, las aguas residuales no domesticas al cuerpo de agua superficial de la actividad de ganadería porcina de cría, se encuentra a 278 metros distantes, ósea a 178 metros más, lo cual no hace parte ya de los determinantes ambientales del plan de manejo ambiental de la quebrada.

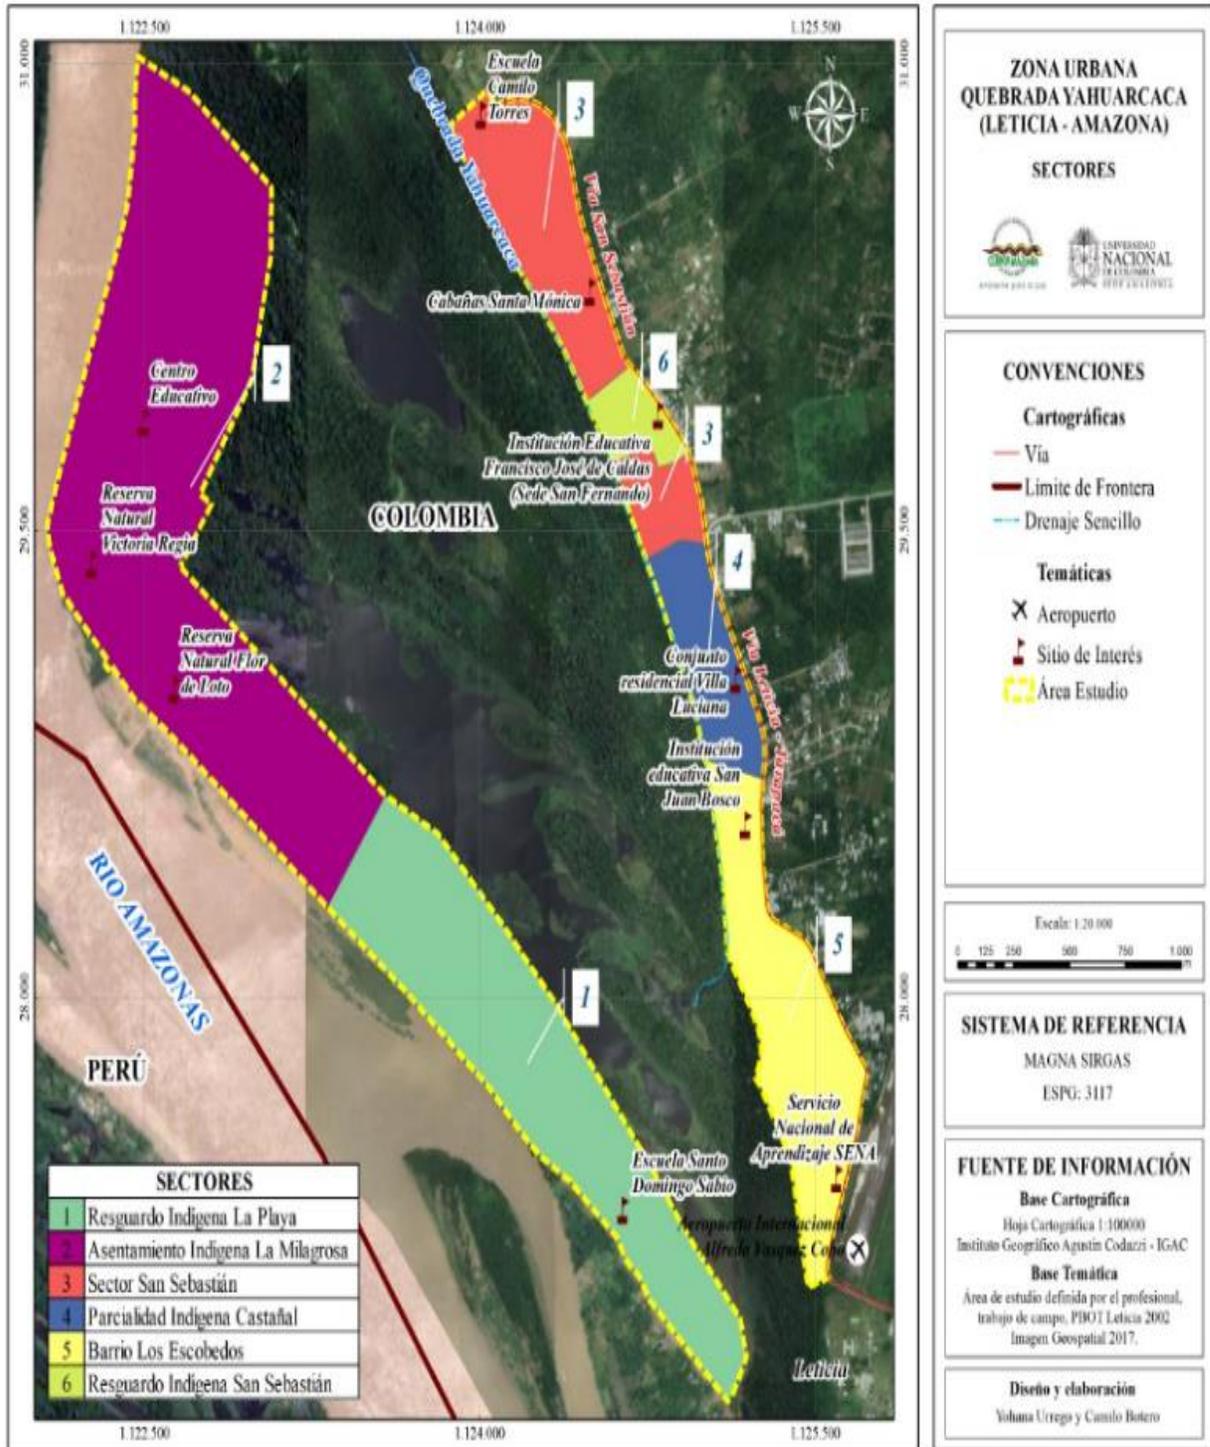
Figura 4. Sectorización del área de estudio predial.

Según el Plan Básico de Ordenamiento Territorial del Municipio de Leticia según el acuerdo No. 024 de 02 de octubre de 2012 “por medio del cual se amplía el perímetro urbano según Ley 1537 y se reglamentan los artículos 14,15,16,17,18, 19 122, 123, 124, 125,129, 131, 136, 137, 138,139,140, 141 y 142 del acuerdo municipal No. 032 del 14 de noviembre de 2002 y se dictan otras disposiciones para el predio del presunto infractor ubicado en el km 4.5 vía a los lagos, hacia la escuela Camilo Torres (San Sebastián de los Lagos) con manzana catastral sin nomenclatura urbana de propiedad en posesión de la familia Araujo, se encuentra dentro del **perímetro urbano clasificado en la Zona 5**, que determina las siguientes características en la figura 4:
