<b>INFORME TÉCNICO</b>	<b>INFORME TÉCNICO EN ATENCION A DENUNCIA AMBIENTAL D-15-09-28-05.</b>	
	<i>Corporación para el Desarrollo Sostenible del Sur de la Amazonia</i>		
<b>Código:</b> IT-DTC	<b>Formato:</b> F-CVR-045	<b>Versión:</b> 1.0-2015	
Elaboró: Roberth Leandro Rodríguez Acosta Apoyó: Sara Jimena Suarez Padilla	<b>Revisó:</b> Juan de Dios Vergel Ortiz	<b>Vo. Bo.:</b>	
<b>Fecha:</b> 18 de noviembre de 2015	<b>Cargo:</b> Director Territorial Caquetá	<b>Fecha:</b> 18 de Noviembre de 2015

**ASUNTO:** Atención a denuncia Ambiental interpuesta por medio del sistema PQR (Derecho de petición), por presuntas afectaciones ambiental consistente en la extracción de materiales del Río de la Ceiba, en el Municipio de San Vicente del Caguán – Departamento Caquetá

**LOCALIZACIÓN GENERAL:** Rio la Ceiba, Municipio de San Vicente del Caguán, Departamento del Caquetá.

**FECHA DE LA VISITA:** 17 de noviembre del 2015

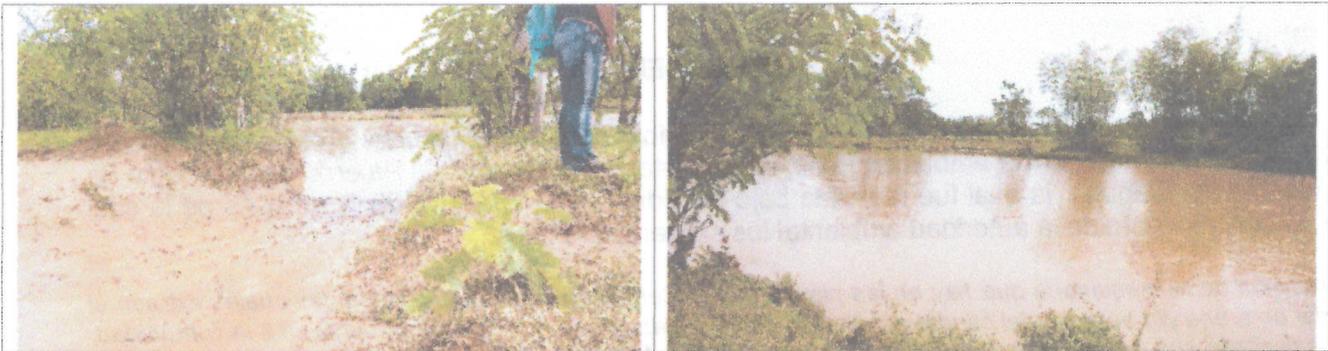
### PUNTO 1

Se realiza desplazamiento hasta La Ceiba con coordenadas N 02° 03' 48.5" W 074° 51' 08.3", en donde se evidencia una ruta en entrada posiblemente para maquinaria hasta el río.

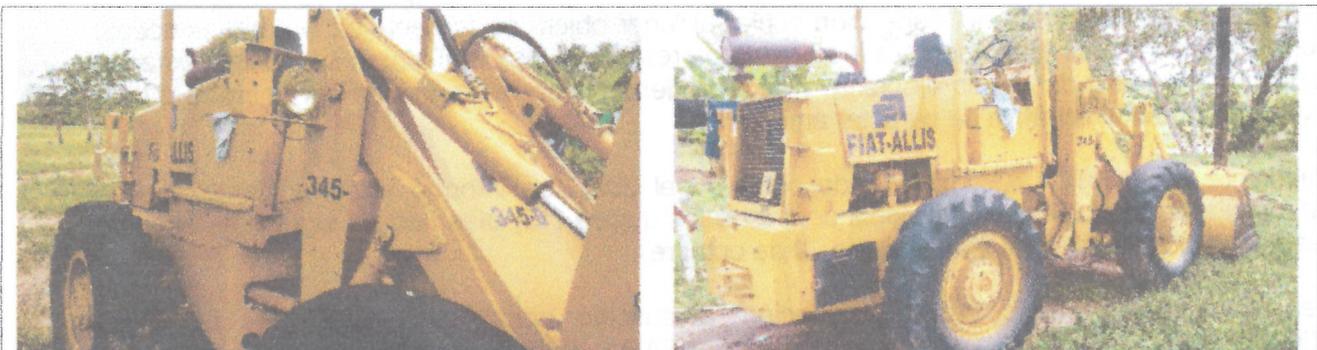
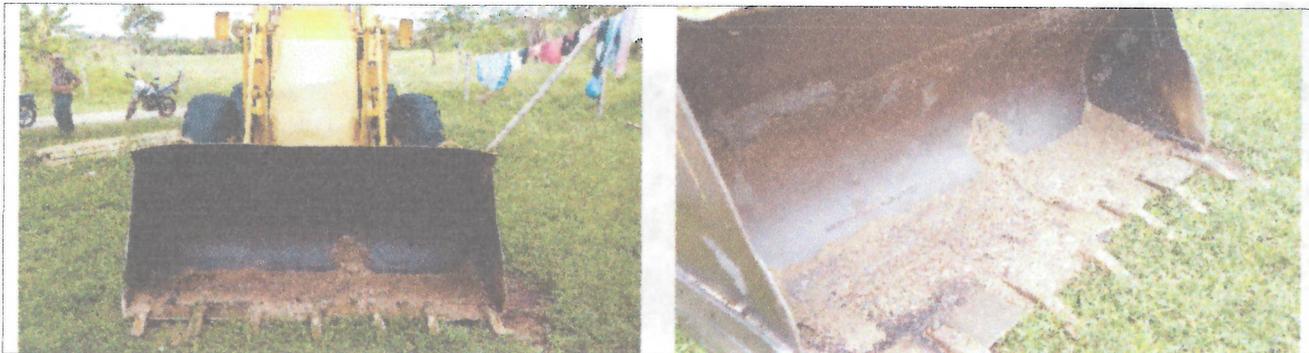
A unos metros de este punto de acceso, se encontró una maquinaria con rastros de material, posiblemente de actividades realizadas en el río debido a su cercanía.

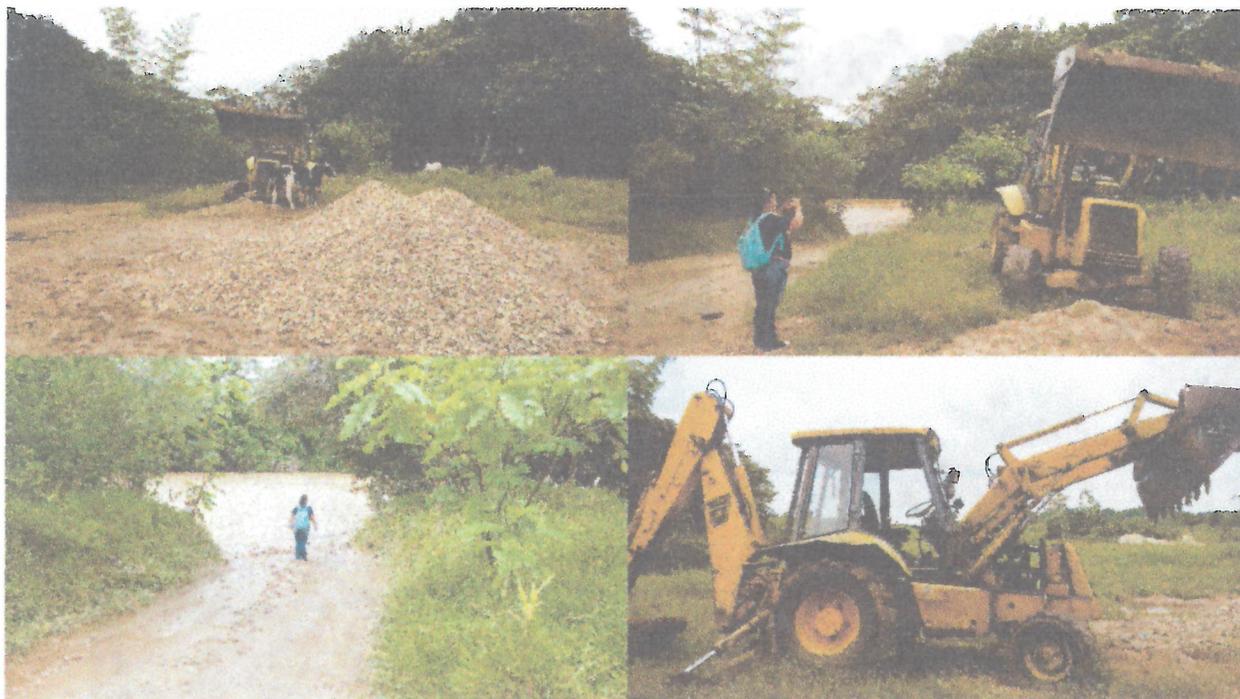
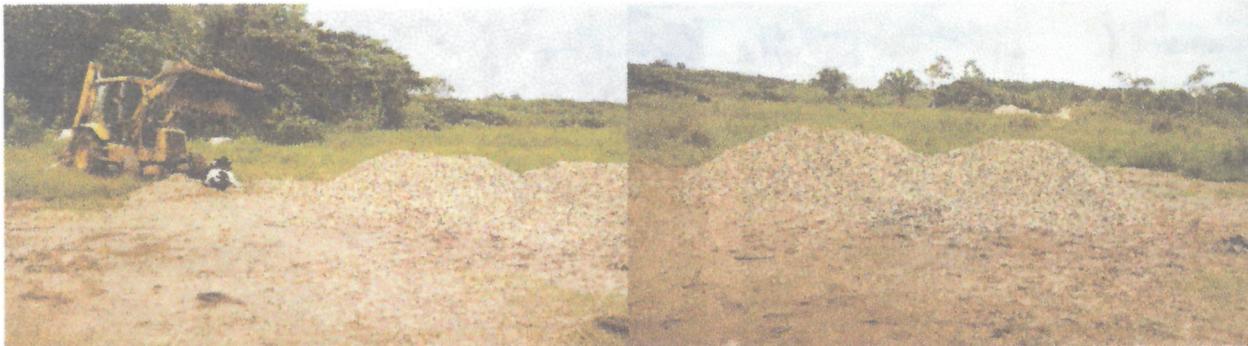
**PUNTO 2**

Se encuentra en las coordenadas N 02° 04' 27.8" W 074° 52' 17.1", encontrando igualmente una ruta de acceso al río la ceiba, y a unos pocos metros se observa otra máquina junto a material extraído del río.

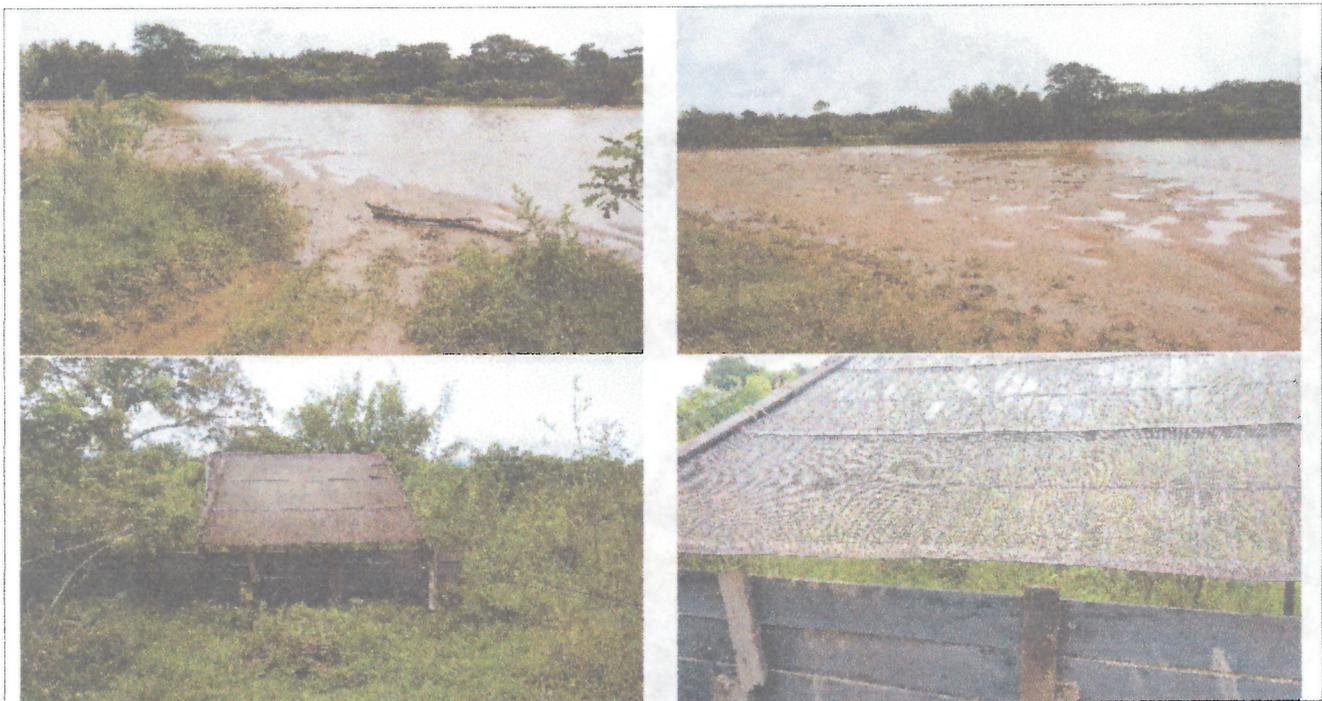
### PUNTO 3

Se encuentra localizado en las coordenadas N 02° 04' 22.1" W 074° 52' 06.0", en este punto se encuentra una ruta de acceso al río, e igualmente se observó una sandera/colador/gravillero, la cual, al parecer había sido usada hace poco tiempo.

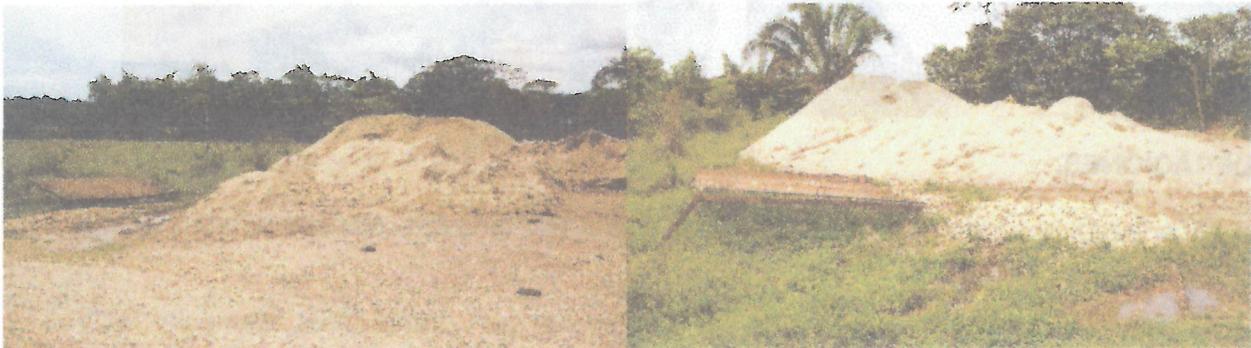
**PUNTO 4**

Se encuentra referenciado en las coordenadas N 02° 04' 30.9" W 074° 52' 13.2", en este lugar se encontró gran cantidad de material extraído del río, posiblemente del punto 2 o punto 3 antes referenciados, a la par, se observa una pequeña saranda/colador/gravillera, la cual al parecer fue usada hace poco tiempo.

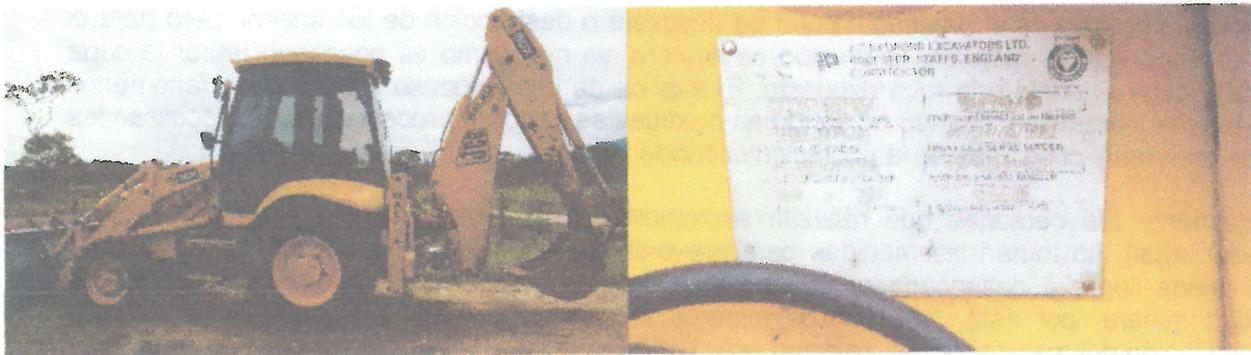
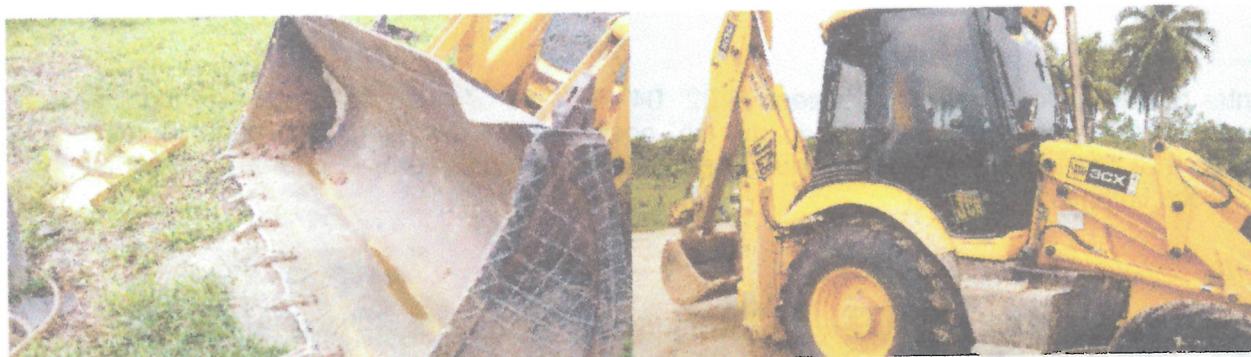
A unos pocos metros, en las coordenadas N 02° 04' 33.4" W 074° 52' 09.5", se encontró una máquina, que tenía rastros de haber sido utilizada en la extracción de material del río, y con la cual, posiblemente se llevó el material hasta el punto 3.

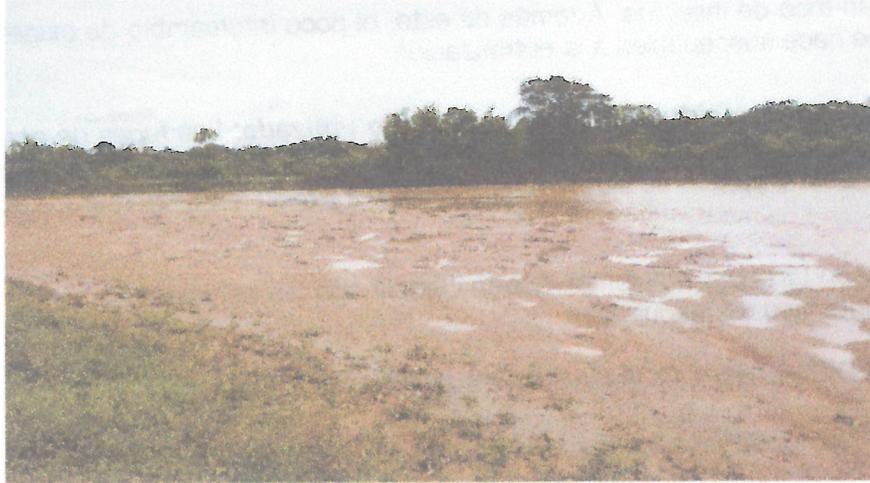
- Afectación del paisaje:** Los lugares donde han sido afectados por procesos mineros, presentan poca cobertura vegetal y generalmente son zonas afectadas por procesos erosivos. También es común observar cambios morfológicos como consecuencia de las actividades mineras y en muchos casos recuperar la cobertura vegetal es un proceso difícil y lento, ya que es frecuente que queden expuestas zonas poco meteorizadas y el proceso de revegetalización tarda más del tiempo normal.
