| | <b>CONCEPTO TÉCNICO No. 0431</b> | Concepto Técnico Sobre Solicitud de descolmatación en el marco de la declaratoria de Calamidad Pública Decreto No 200 – 022 No 0522 del 15 de mayo de 2019, municipio de Puerto Guzmán. | |
| | <i>Corporación para el Desarrollo Sostenible del Sur de la Amazonia</i> | | |

1. **Asunto:** Evaluación de posibles puntos de descolmatación en el marco de los compromisos adquiridos en acta del 25 de junio de 2019.
2. **Interesado:** Municipio de Puerto Guzmán.
3. **Localización General:**

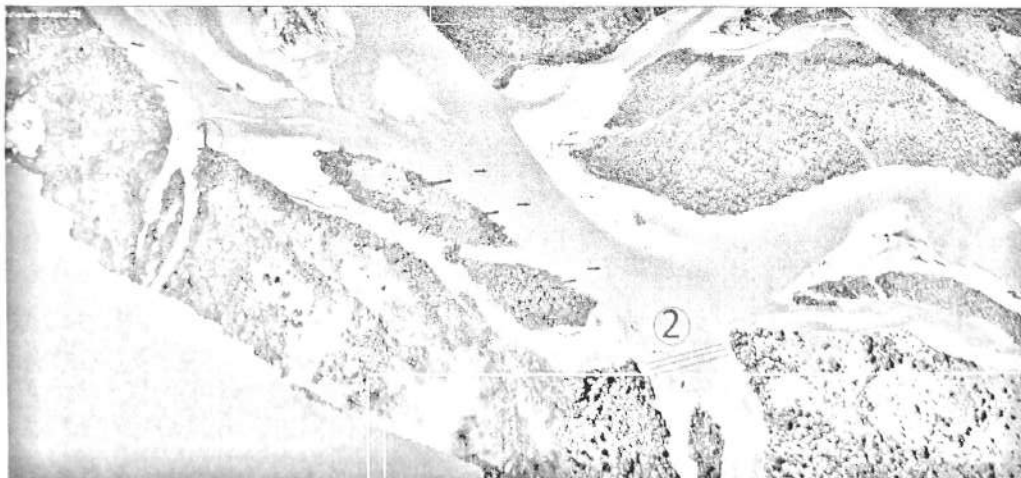
La cabecera municipal de Puerto Guzmán se encuentra localizado sobre depósitos aluviales del Río Caquetá que morfológicamente corresponde a una terraza aluvial, siendo esta más baja con relación a las circundantes. La Consultoría Estudios y Diseños Técnicos S.A.S identifica los puntos 1 y 2 que se encuentran a 7.4 m del casco urbano como puntos exploratorios con posibilidad de intervención según estudios más específicos en el sector (Ver figura 1).

Figura 1. Puntos exploratorios (Sector 1 y 2) como medida de mitigación  
Fuente: Imagen Consultoría Estudios y Diseños Técnicos S.A.S, 2019.

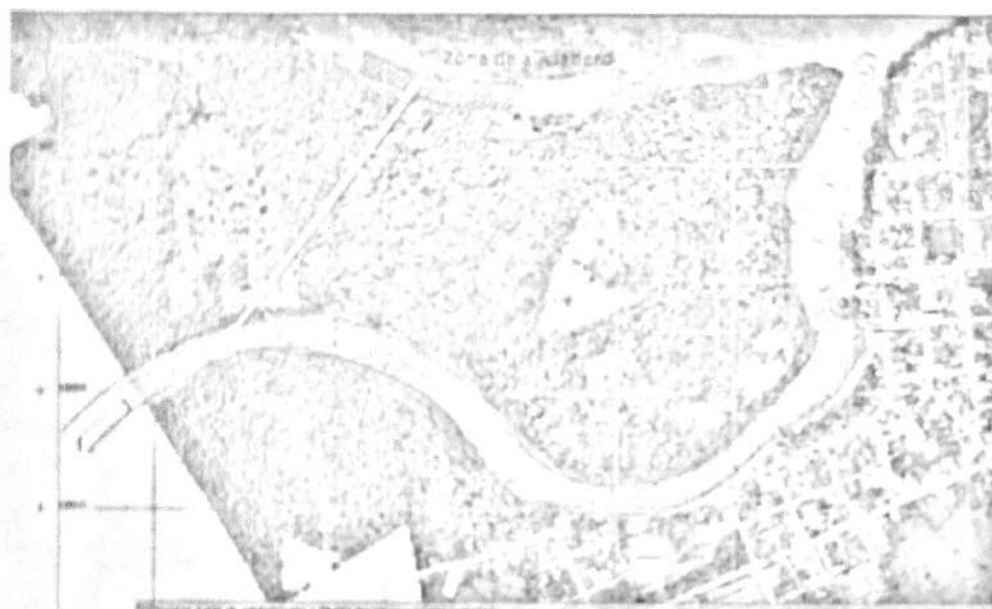
Figura 2. Propuesta de desviación inicial presentada por el municipio (trazo en color naranja) como medida de mitigación. Fuente: Imagen Consultoría Estudios y Diseños Técnicos S.A.S, 2019.

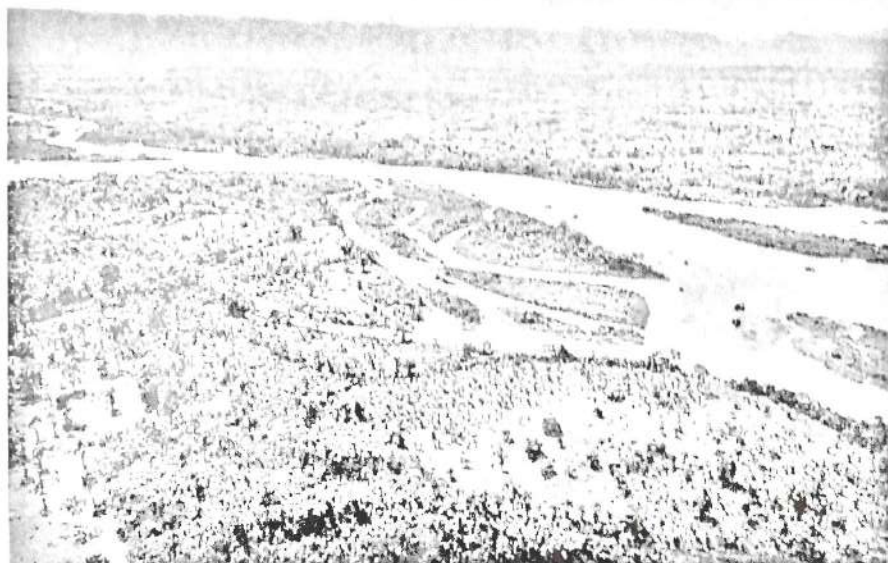
Figura 5. Nótese la que la sección hidráulica en temporada de invierno no tiene la capacidad suficiente y el río se desborda buscando nuevos cauces. Fuente: Corpoamazonia, 2018.

De acuerdo a las imágenes tomadas con drone y conociendo la torrencialidad del río Caquetá en el sector durante los caudales altos por invierno, los canales del río no tienen capacidad hidráulica suficiente, y el río se desborda buscando nuevos cauces o recobrando los antiguos (madres viejas), el proceso erosivo es irregular y de continuidad heterogénea y no se presenta el caso de que se genere un canal permanente en esta zona. Asimismo, en los últimos años se ha venido presentando desplazamiento del río hacia la margen derecha aguas abajo, debido a la topografía más baja que se reafirma con topobatimetría del sector, así como también lo presenta el análisis multitemporal para los años 1988, 1999 y 2017 en la figura 6 (señalado con flechas el aumento en la dirección del desplazamiento) donde se puede observar un cambio notorio entre el cauce del año 1978 y el cauce del año 2017.

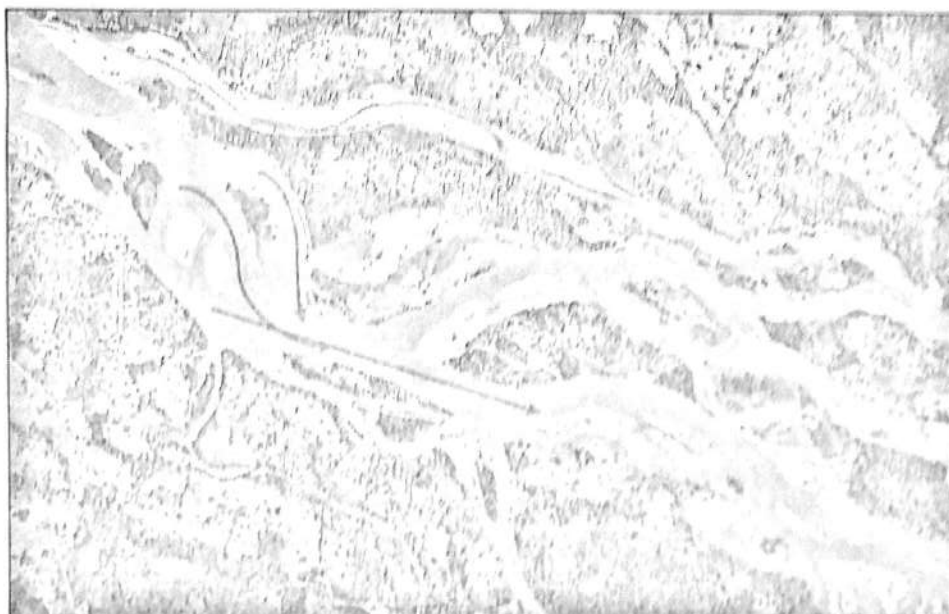
Figura 10. Imagen correspondiente al año 2017. Fuente: Corpoamazonia, 2018.

De las imágenes anteriores se observa la dinámica del cauce desde el año 2014 a la actualidad, en donde las líneas amarillas respetan las barras de sedimentos y las líneas azules las direcciones del flujo; en este multianual de imágenes se evidencia, claramente como el cauce principal del río Caquetá se ha desplazado hacia la margen derecha, lo que ha generado el aumento del caudal transportado por este brazo y a su vez ha aumentado su impacto aguas abajo en el centro poblado de Puerto Guzmán.

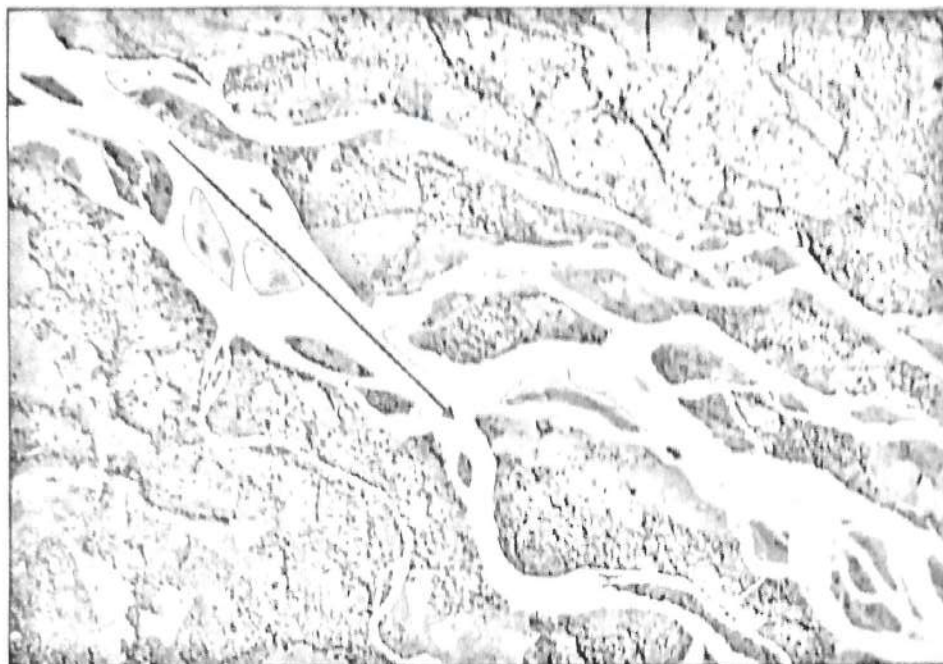
Figura 11. Imagen correspondiente al año 2019. Fuente: Corpoamazonia 2019.

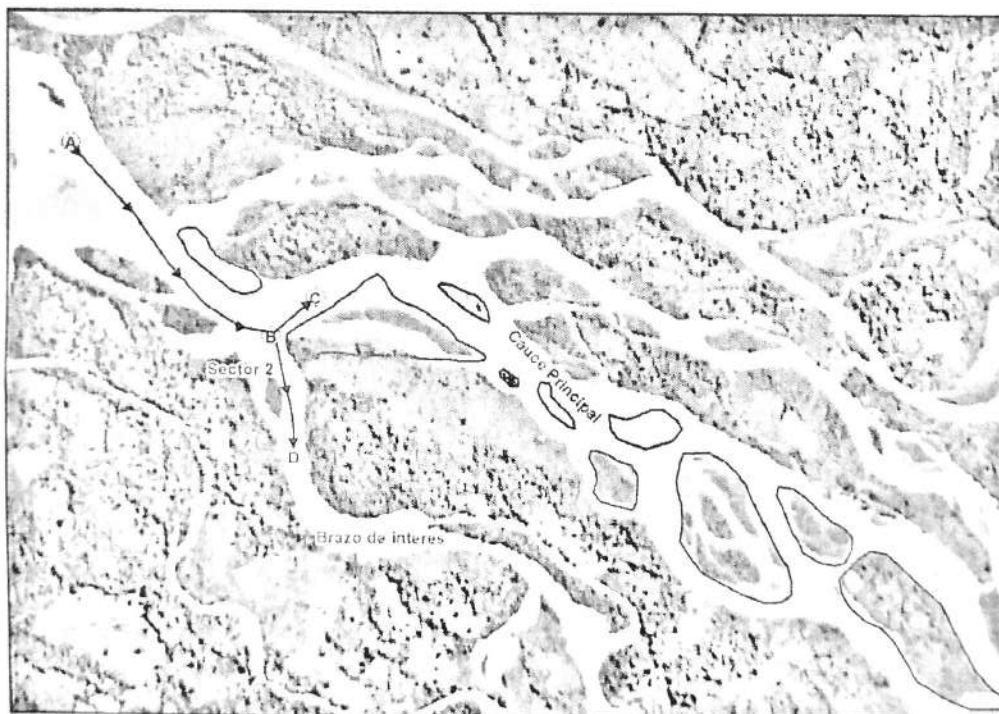
Figura 16. Barras de canal indicando la carga sedimentaria del río Caqueta. Fuente CORPOAMAZONIA, 2019.

En la anterior imagen se evidencia la cantidad de sedimentos depositados a lo largo del cauce principal, los cuales son producto de la dinámica natural de la fuente hídrica, estos sedimentos generan formación de barras e islas, que obstruyen y cambian el diseño de los canales del río, este comportamiento es constante y se mantiene con cada creciente del río.

Teniendo en cuenta lo descrito anteriormente y la información analizada a lo largo del documento, se podría concluir que una descolmatación puntual en este río, no es una solución que garantice una reducción del riesgo en que se encuentra la población de Puerto Guzmán.

A forma de ejemplo, para poder obtener un resultado aceptable mediante una descolmatación, se debería mover todos los sectores marcados en rojo, esto equivale a un área de 537.161 mt<sup>2</sup>. Si retomamos la información batimétrica suministrada por la consultoría tenemos una diferencia de niveles de 2.25 m, asumiendo que esta diferencia se mantiene a lo largo del canal, tendríamos que el volumen a mover sería de 1.208.611 mt<sup>3</sup> (Sin tener en cuenta el dato de expansión del material removido); a esto se le debe garantizar la pendiente que lleva el cauce, sin embargo, no se cuenta con la información necesaria para verificar la cota del lecho del cauce actualmente, lo cual es necesario para poder garantizar que la pendiente del cauce se mantenga, además de que se requiere
