## FORMULACIÓN DEL PLAN DE ORDENACIÓN Y MANEJO DE LA CUENCA HIDROGRÁFICA DEL RÍO MOCO

# CARACTERIZACIÓN GEOLÓGICA - GEOMORFOLÓGICA POMCA DEL RÍO MOCO

**CONTRATO DE CONSULTORÍA 343 DE 2020**

**INPRO SAS**

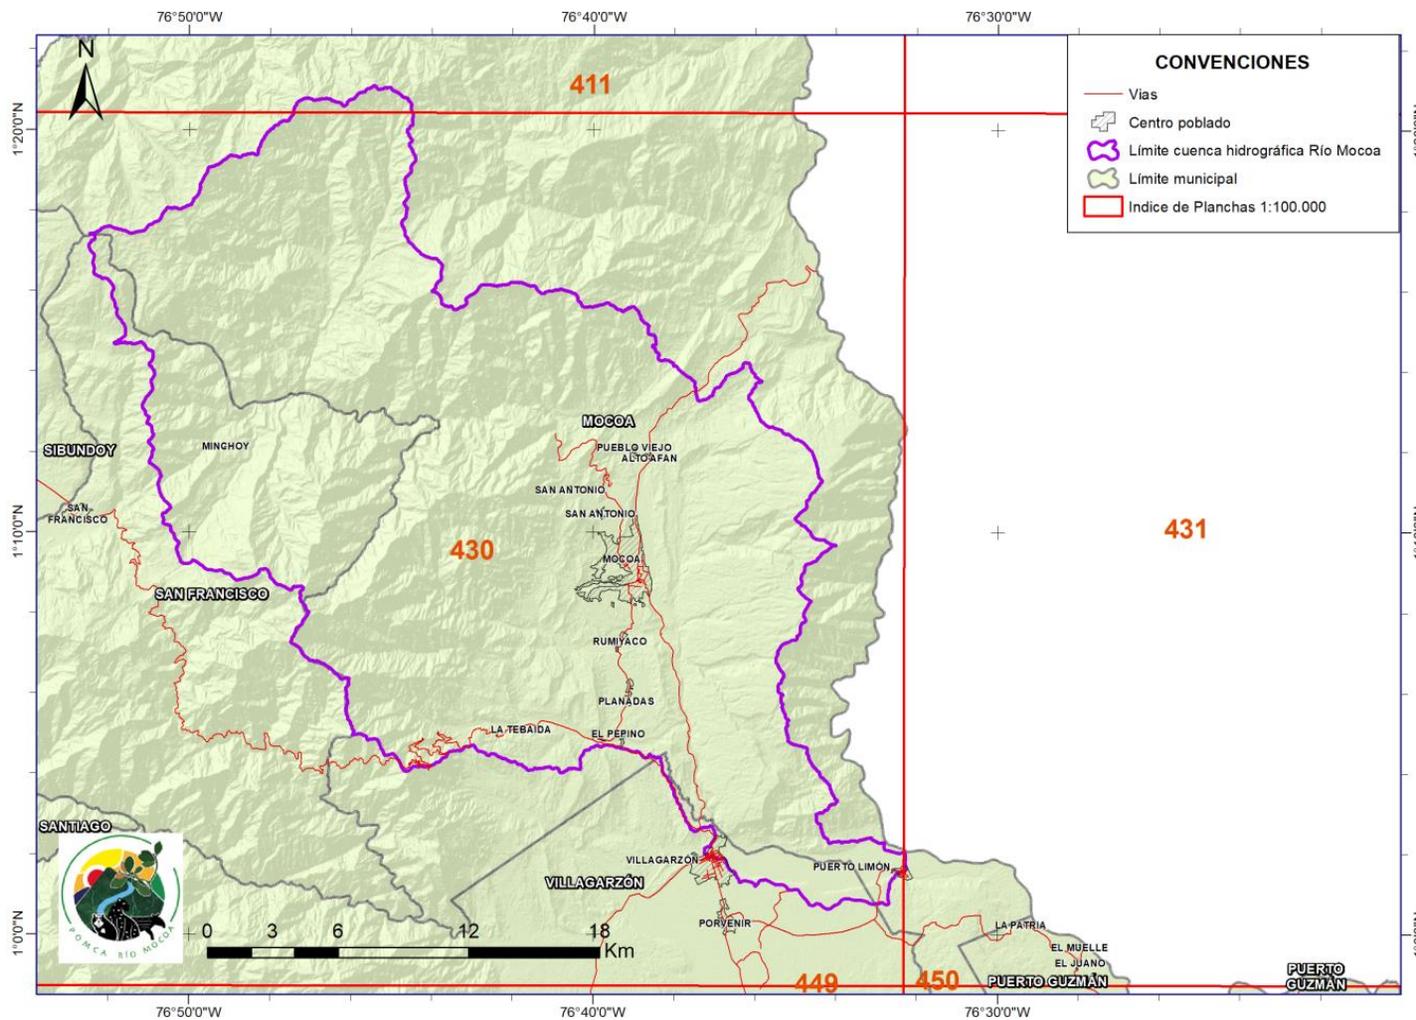
Figura 1. Índice de planchas 1:100.000 del Servicio Geológico Colombiano, SGC, que cubren la zona de estudio.  
Fuente: Adaptado y modificado del SGC, 2021.

Se compilaron las siguientes planchas geológicas, del Servicio Geológico Colombiano, SGC, cuyas áreas incluyen parte de la zona de estudio: 411 La Cruz, 430 Mocoa y 431 Piamonte, todas a escala 1:100.000, las cuales se distribuyen como se observa en la Figura 1, con el fin de obtener el mapa preliminar de geología regional con fines de ordenación de cuencas hidrográficas (Figura 2).

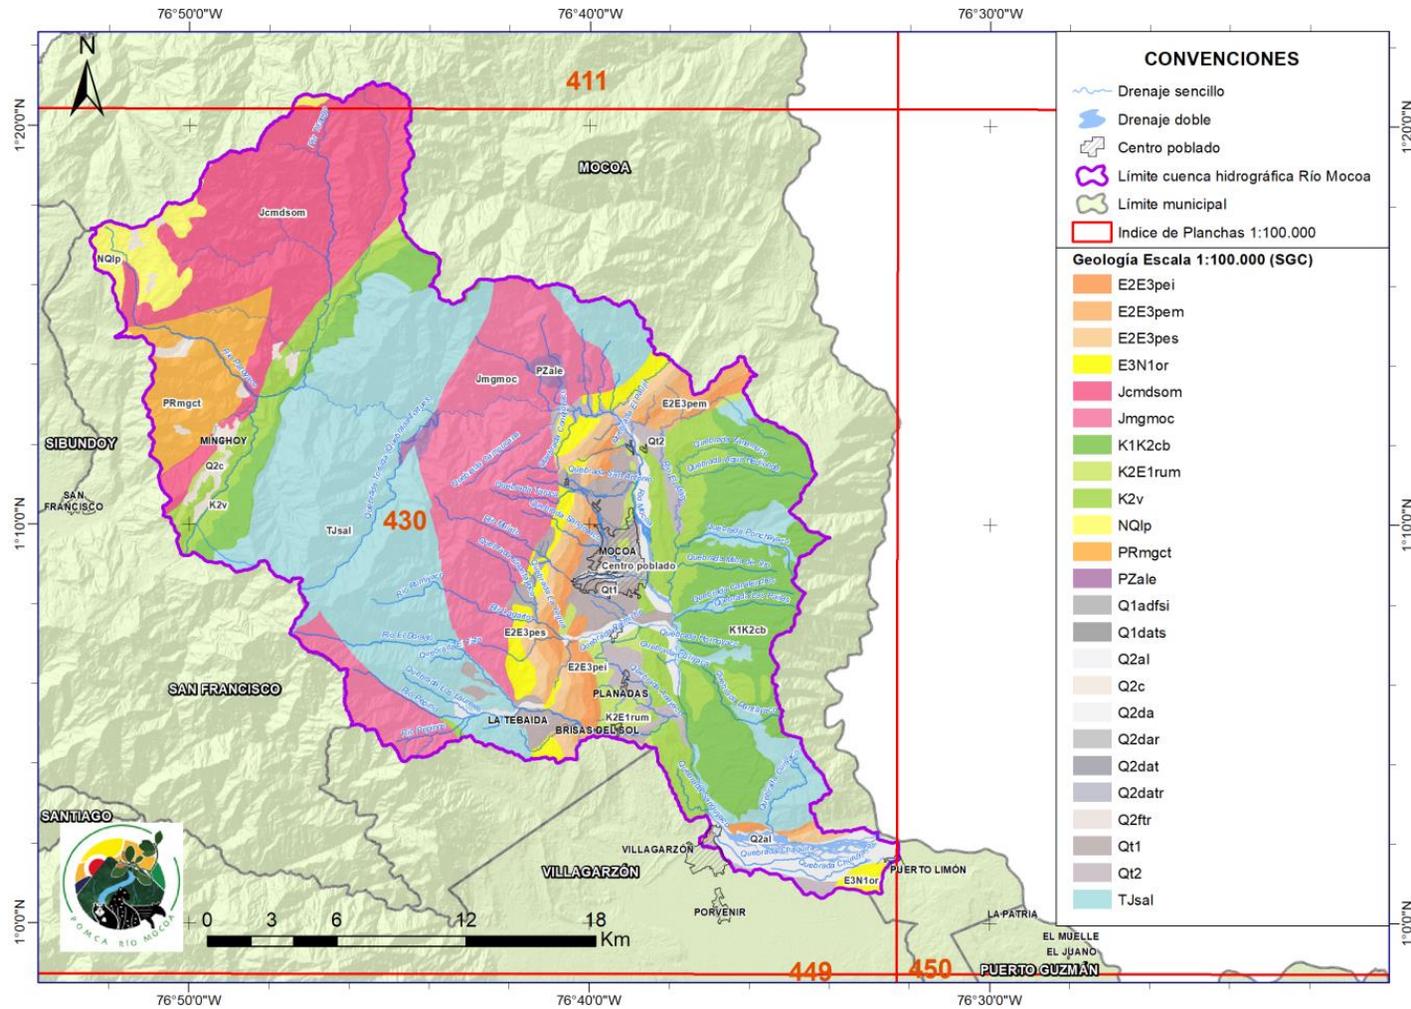
Figura 2. Mapa de Geología Regional a escala 1:100.000 de la cuenca del río Mocoa, resultado de la integración de diferentes mapas geológicos del SGC, todos a escala 1:100.000.

En primera instancia se recopiló la información del Servicio Geológico Colombiano, las planchas geológicas a escala 1:100.000 del Servicio Geológico Colombiano (Figura 2), las planchas geomorfológicas a escala 1:100.000 del Servicio Geológico Colombiano (Figura 3) y la propuesta metodológica sistemática para la generación de mapas geomorfológicos analíticos aplicados a la zonificación de amenaza por movimientos en masa escala 1:100.000 (Figura 10). En esta etapa se clasificaron los ambientes morfo-genéticos presentes en la cuenca, con la adición del ambiente antrópico para aquellos polígonos que presentaban intervención antrópica apreciable, como centros poblados, cascos urbanos y canteras.

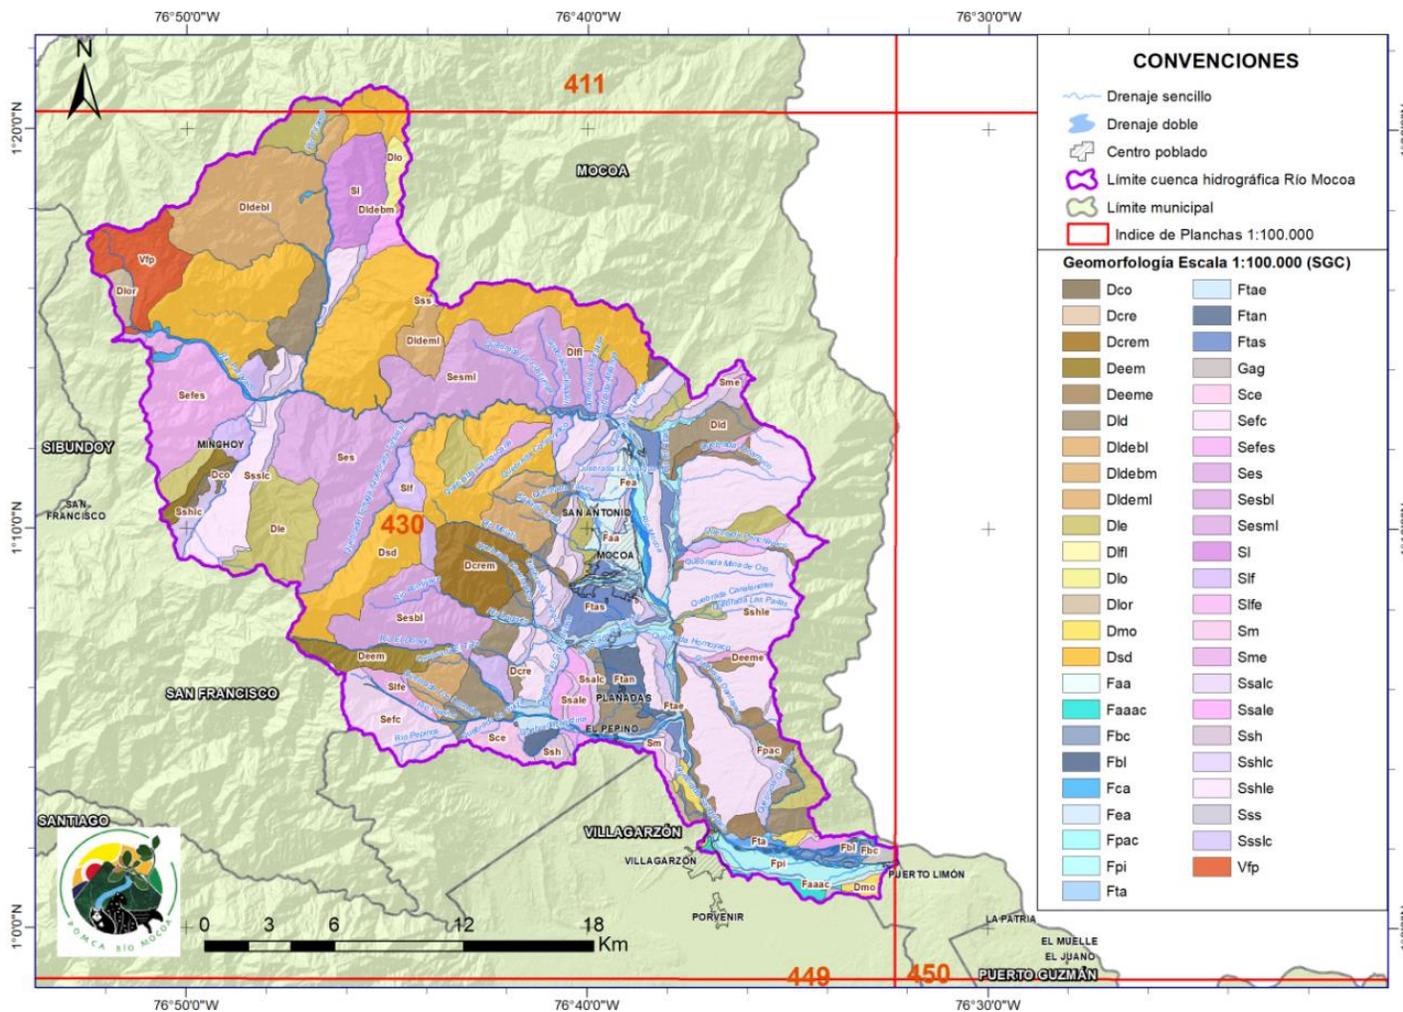
Figura 3. Mapa geomorfológico a escala 100.000 del Servicio Geológico Colombiano.

Con base a la información recolectada del Servicio Geológico Colombiano, donde se integró: las planchas geomorfológicas a escala 1:100.000: 411 – La Cruz, 430 – Mocoa y 431 - Piamonte, distribuidas como se observa en la Figura 3, y la propuesta metodológica de Carvajal, 2011 para la generación de mapas geomorfológicos, se identificaron cuatro (4) ambientes morfogenéticos:

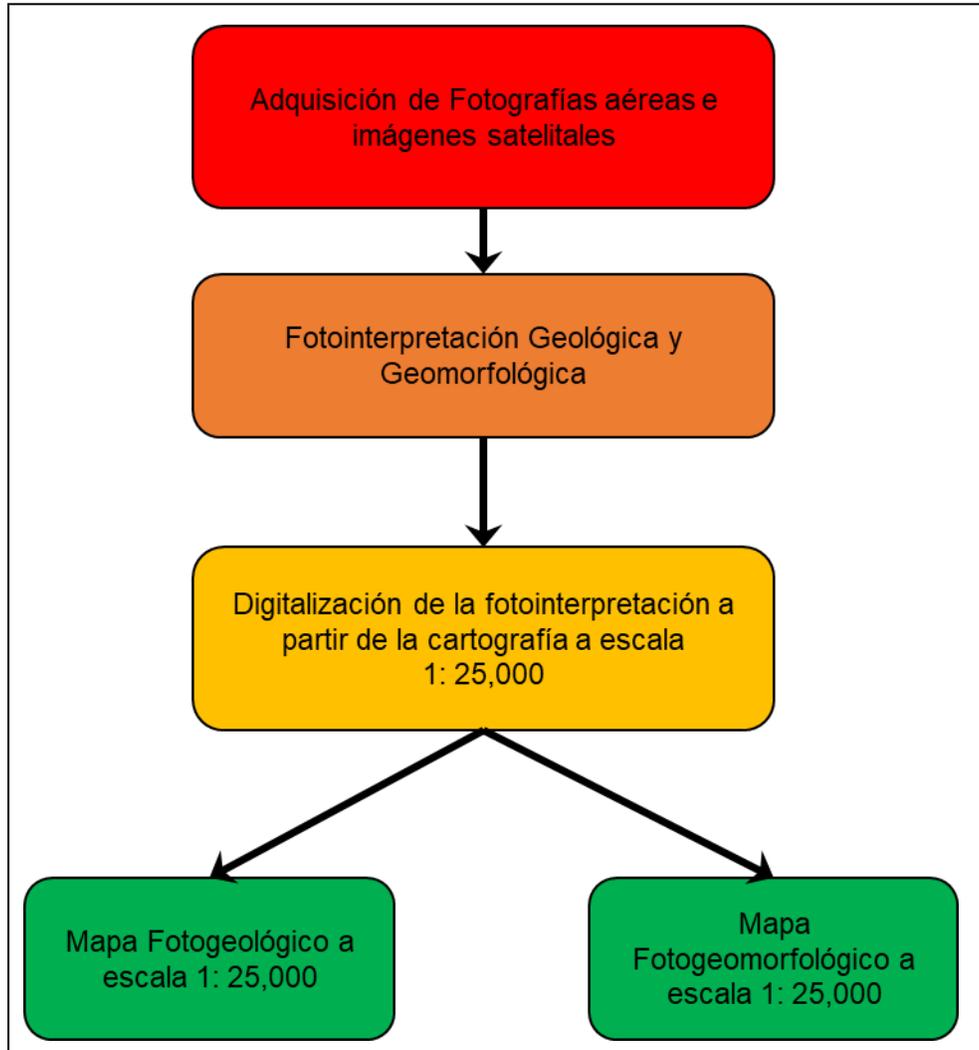
Figura 4. Diagrama de flujo de la metodología empleada en la fotointerpretación del presente estudio.  
Fuente: INPRO S.A.S, 2021.

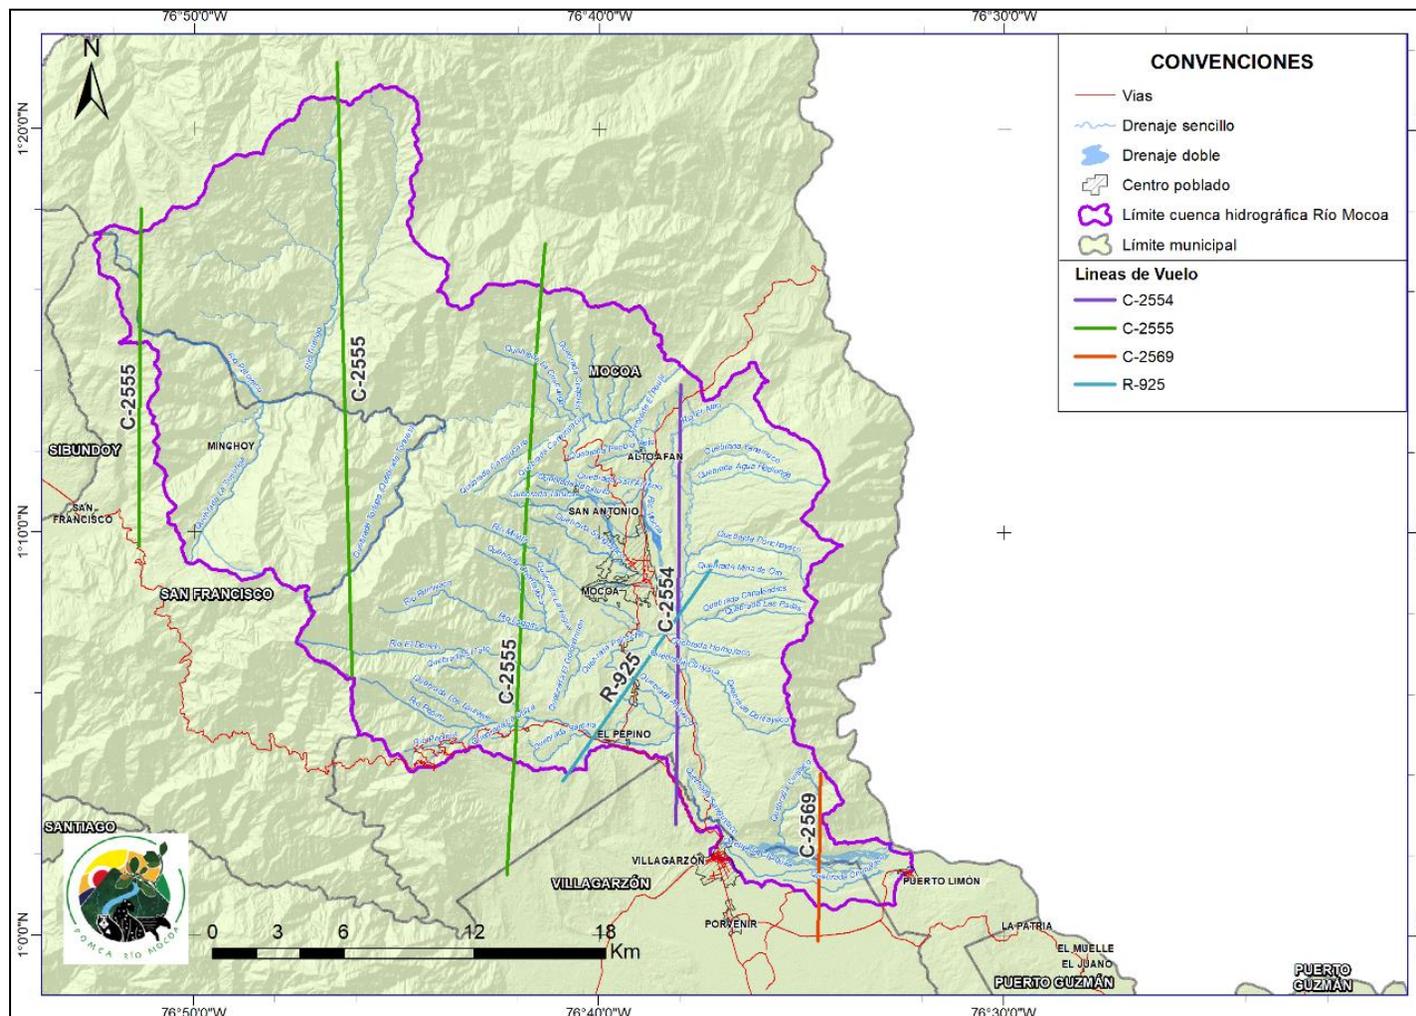
Figura 5. Localización de las líneas de vuelo empleadas en la foteointerpretación del presente estudio.

en seis líneas de vuelo (ver Tabla 1 y Figura 5) con orientación aproximada nort-sur, a excepción de la línea R-925 que tiene orientación NE-SW.

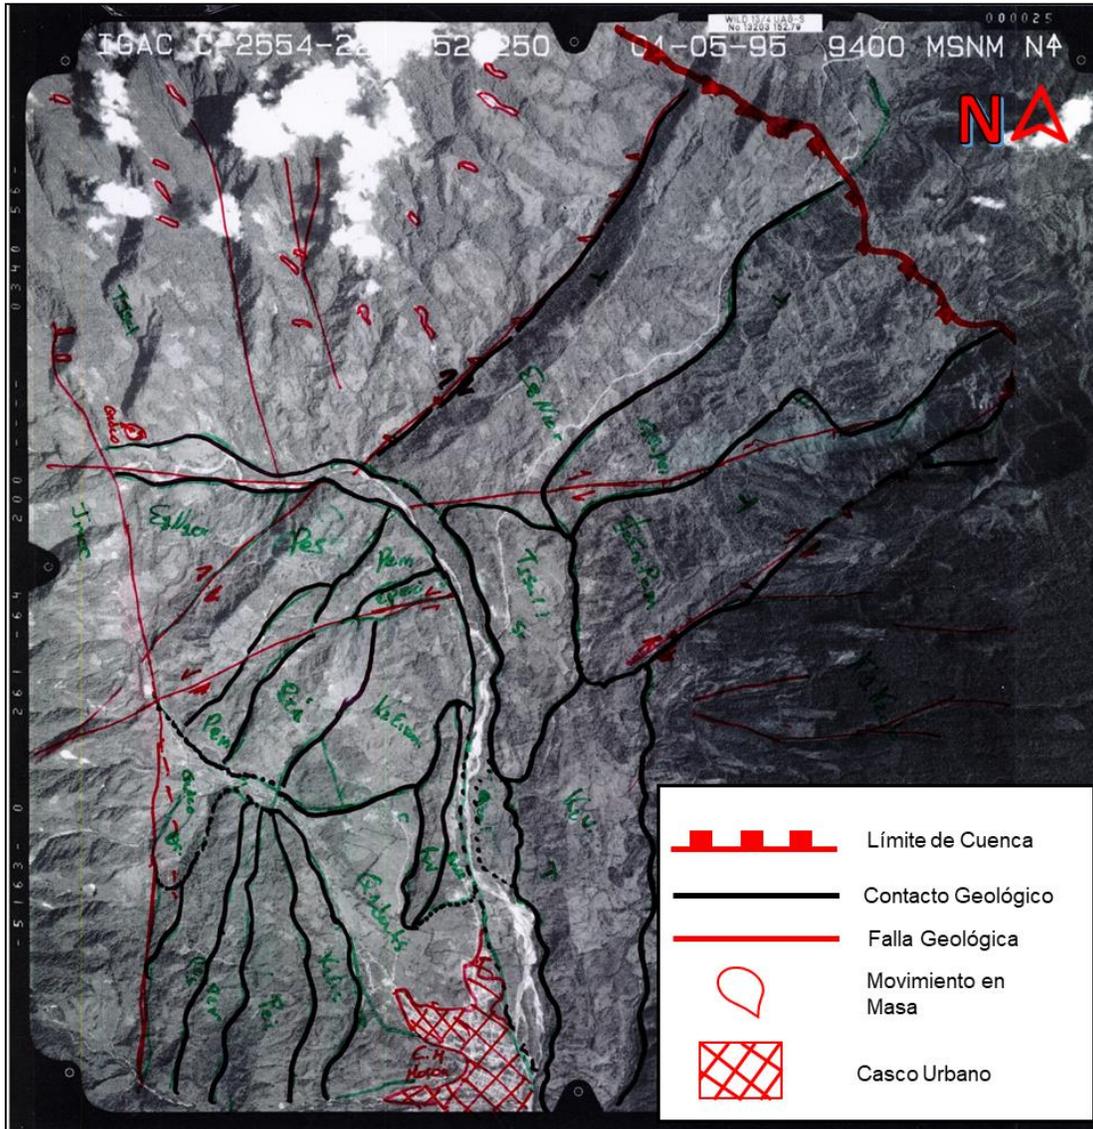
Figura 6. Fotografía 225 del vuelo C -2554 interpretada por el profesional fotointérprete.

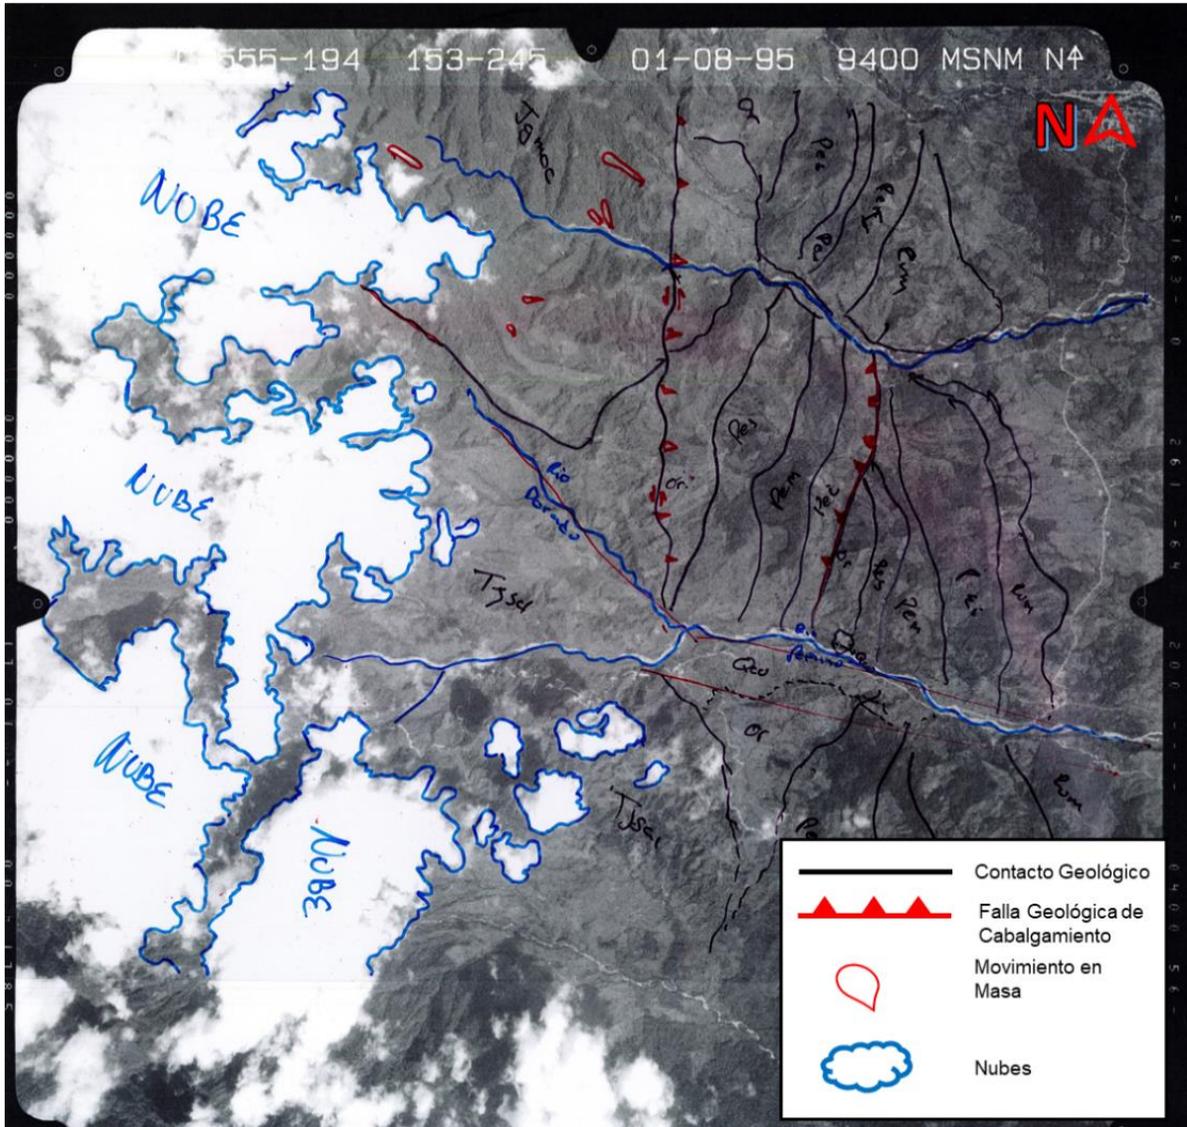
Figura 7. Fotografía 194 del vuelo C - 2555, ejemplo de foto con alta nubosidad.

Durante fotointerpretación geológica se presentaron algunos inconvenientes, entre ellos se tiene que algunas líneas de vuelo no abarcaron totalmente la zona de estudio, o que algunas fotografías presentaron alta nubosidad y sombras o contraste deficiente (Figura 7), lo que dificulta el reconocimiento de la geología en las fotos. En estos casos fue necesario el uso del modelo de sombra digital, como insumo para complementar dichos espacios de nula interpretación, puesto que permitió el reconocimiento de características geológico – geomorfológicas de las unidades aflorantes de la cuenca, para la interpretación en estas áreas faltantes.

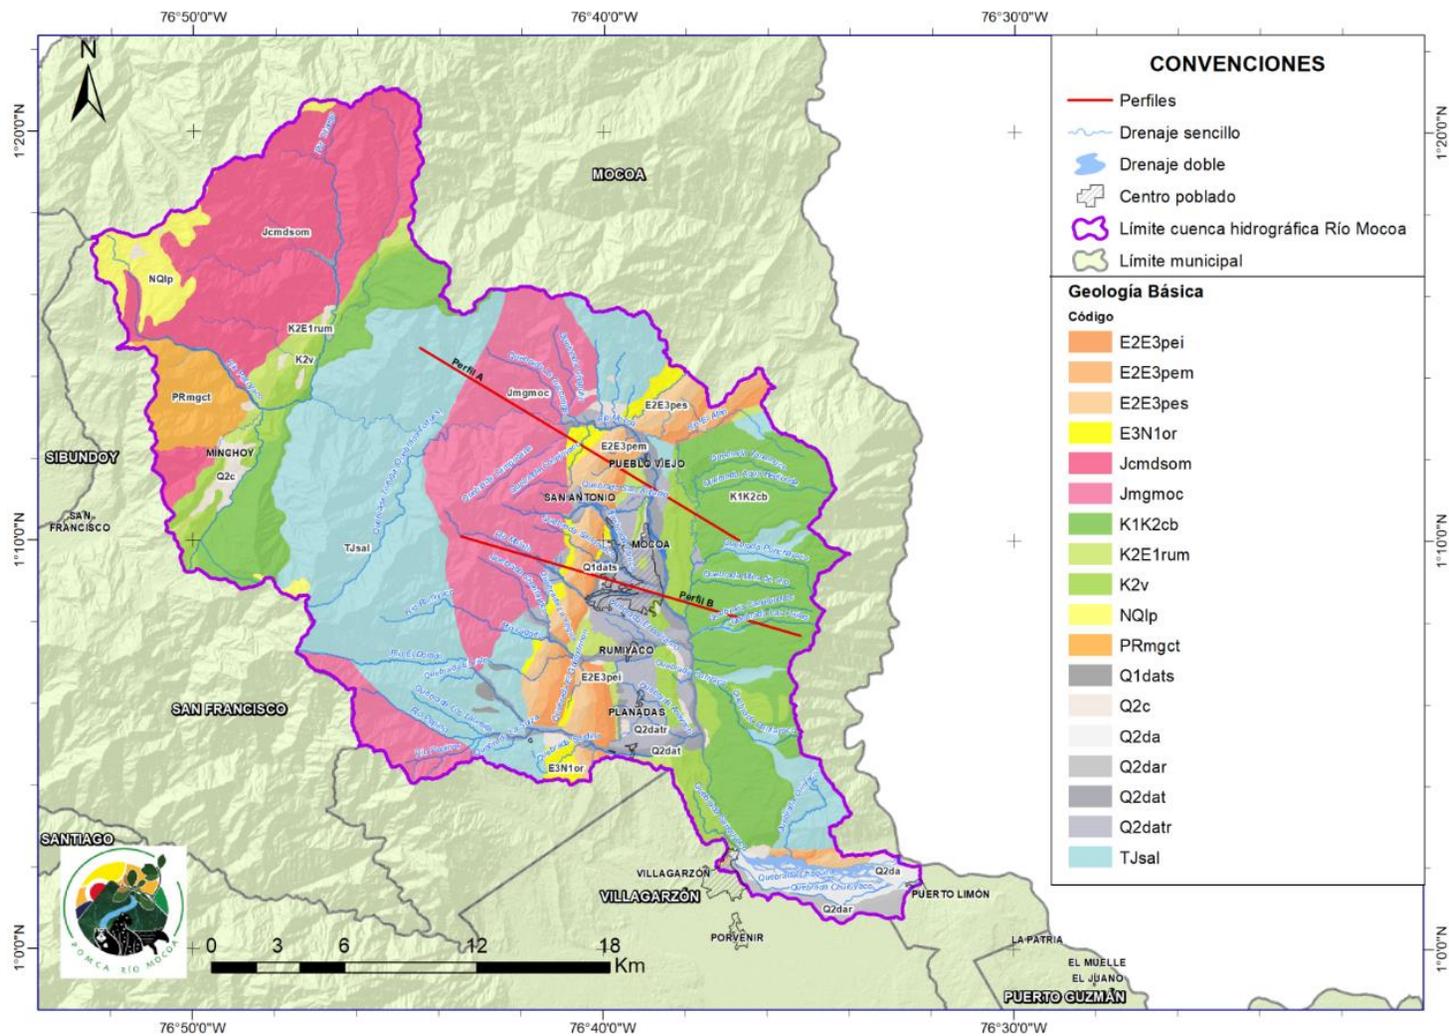
Figura 8. Mapa fotogeológico a escala 1:25.000 de la cuenca del río Mocoa.  
Fuente: INPRO S.A.S, 2021.

estructural, para luego ser transferidos mediante técnicas de fotogrametría y finalmente ser digitalizados mediante herramientas SIG con el objeto de obtener el insumo del mapa fotogeológico a escala 1:25.000 (Figura 8). A continuación, se describen cada una de las etapas desarrolladas en la fotointerpretación.

Seguidamente se realizó la fotointerpretación de las líneas de vuelo, mediante el uso de estereoscopios de espejos, en los cuales, al ubicar dos fotografías continuas, una al lado de la otra (solapamiento), otorgan la sensación de relieve por efecto de la estereoscopia. Posteriormente se superpuso un acetato sobre una de estas fotos y sobre este se identificaron y trazaron los contactos geológicos, drenajes, fallas, estructuras y la inclinación de las capas. En la Figura 6, se observa un ejemplo de una foto interpretada. De esta manera se interpretaron todos los pares estereoscópicos con el objetivo de obtener la salida de cartografía de fotogeología básica a escala 1:25.000 (Figura 8).

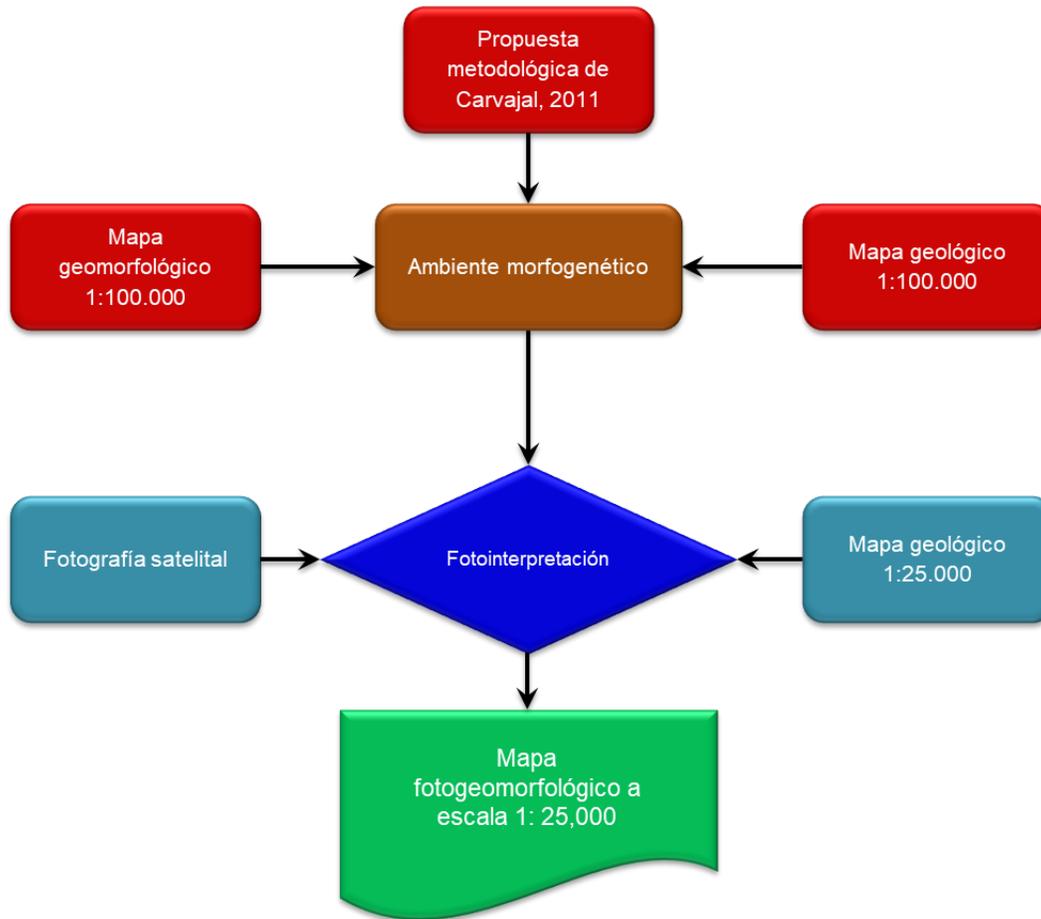
Figura 9. Diagrama de flujo en la obtención del mapa fotogeomorfológico a escala 1:25.000.

En la obtención del mapa fotogeomorfológico con criterios geomorfogenéticos, fue necesario seguir la metodología tomada y adaptada del Protocolo para la incorporación de la gestión del riesgo en los planes de ordenación y manejo de cuencas hidrográficas. (Minambiente, 2014), la cual se sintetiza en la Figura 9.

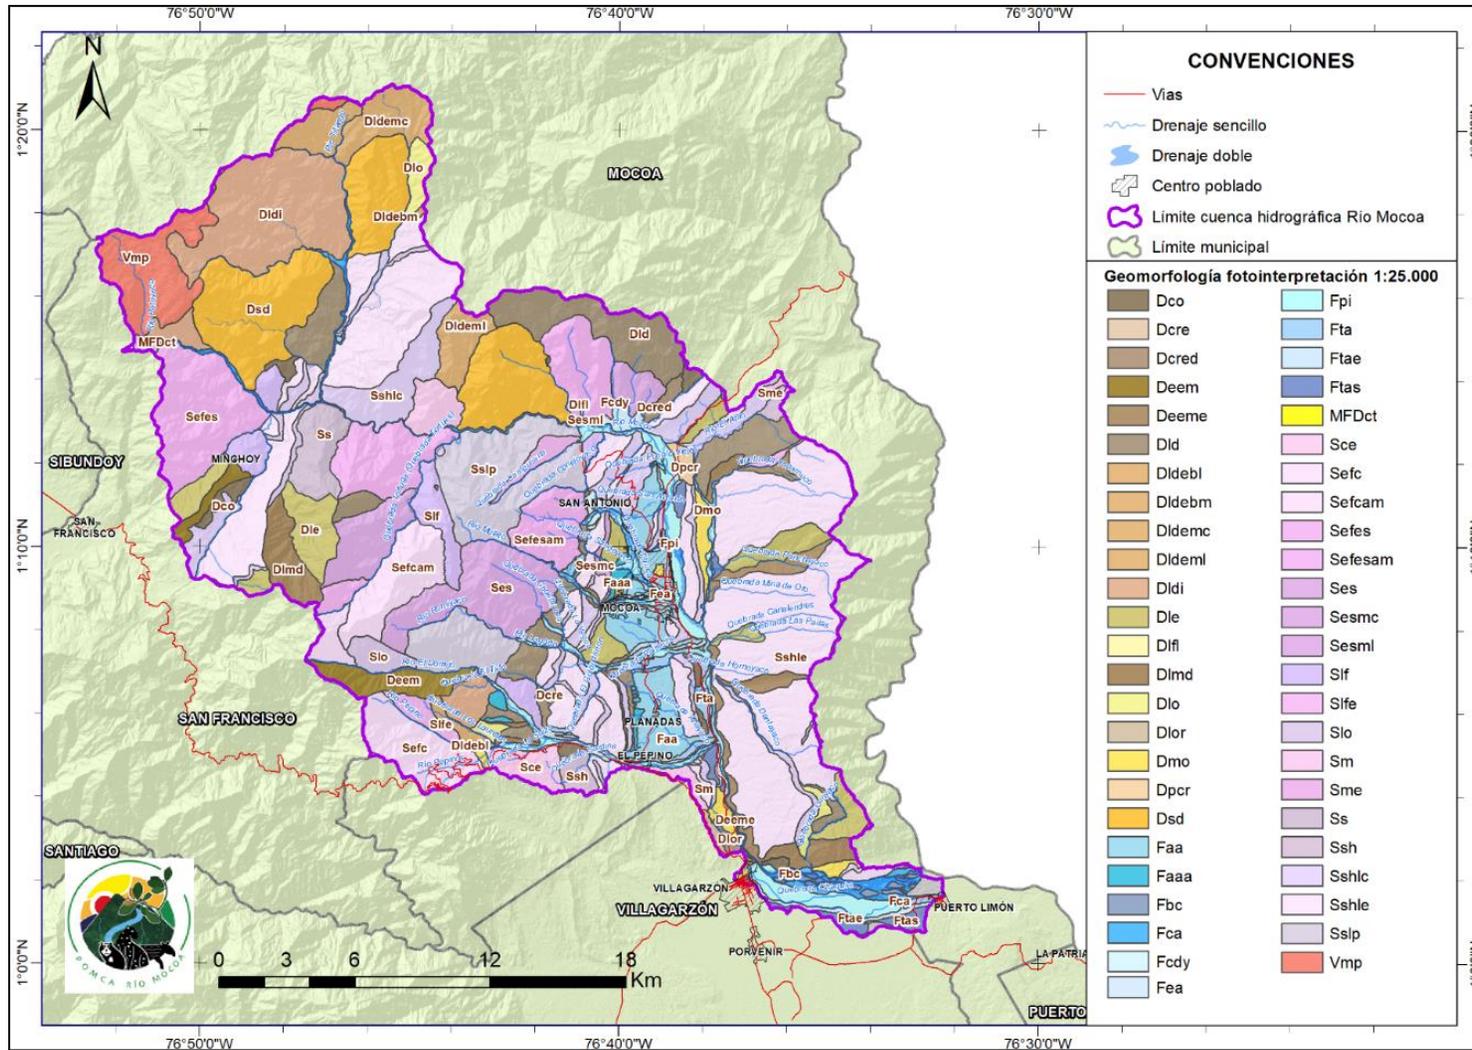
Figura 10. Mapa fotogeomorfológico a escala 1:25.000 de la cuenca del río Mocoa.

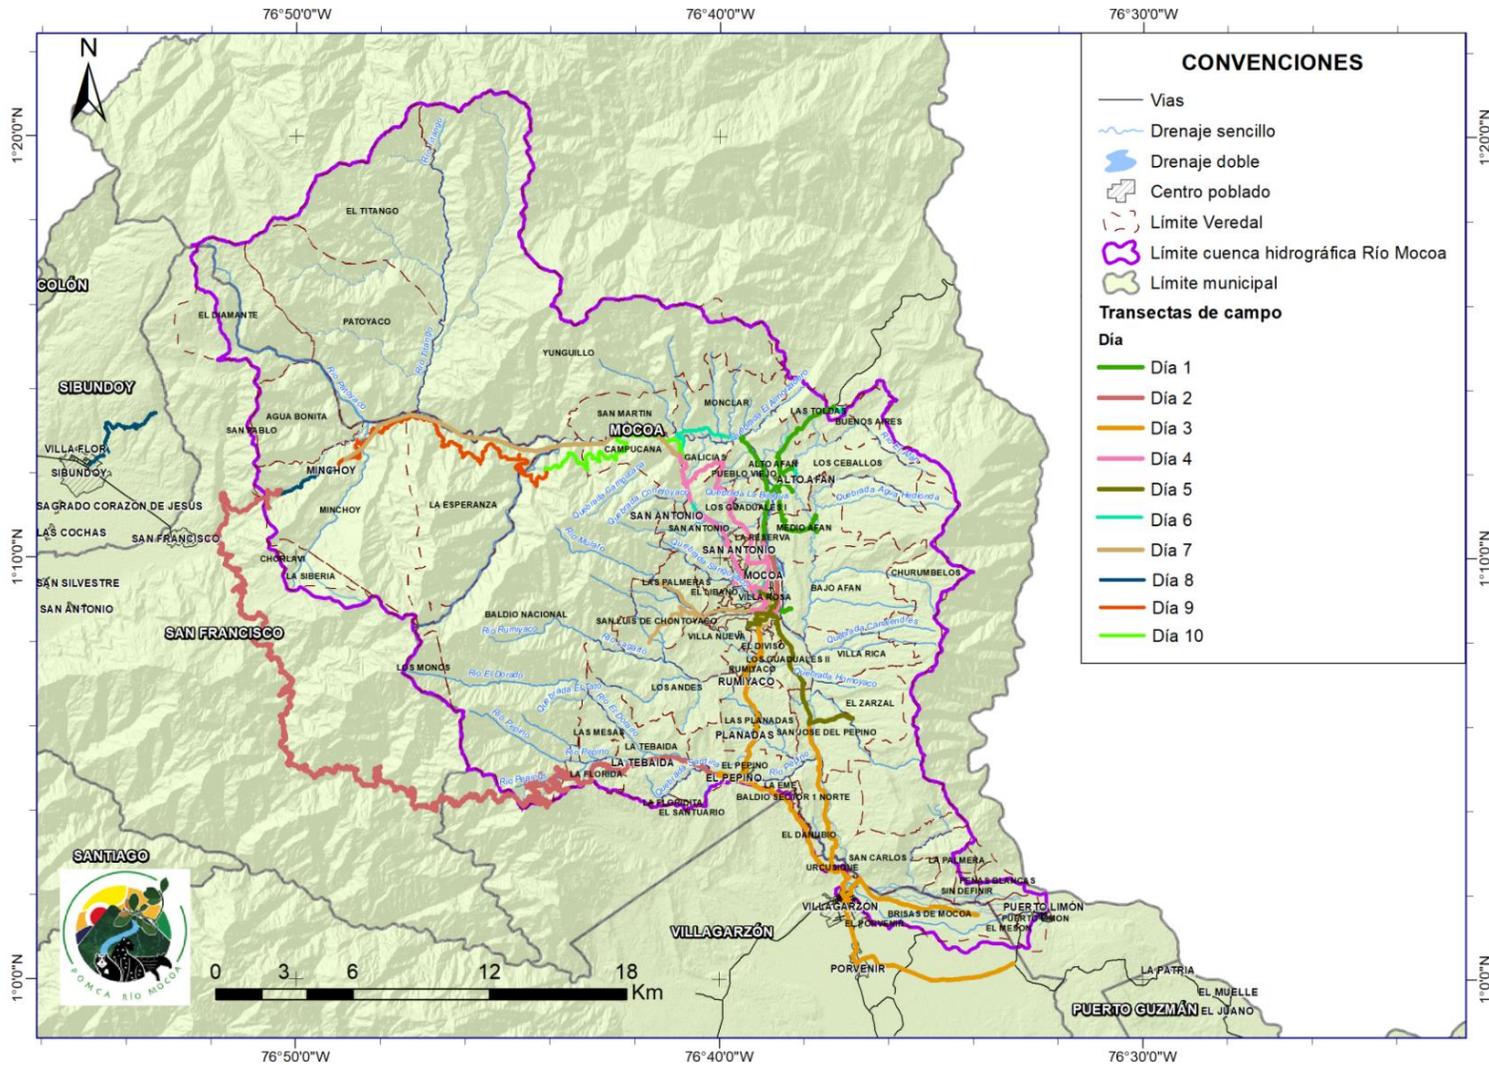
Figura 11. Localización de estaciones de campo en la cuenca del río Mocoa.

En total se realizaron 231 estaciones de control geológico y geomorfológico en campo (Tabla 2), representadas gráficamente en la Figura 11, donde se puede observar la distribución de las estaciones en la zona trabajadas en campo, que fueron realizadas en diez (10) días en diferentes traversas.

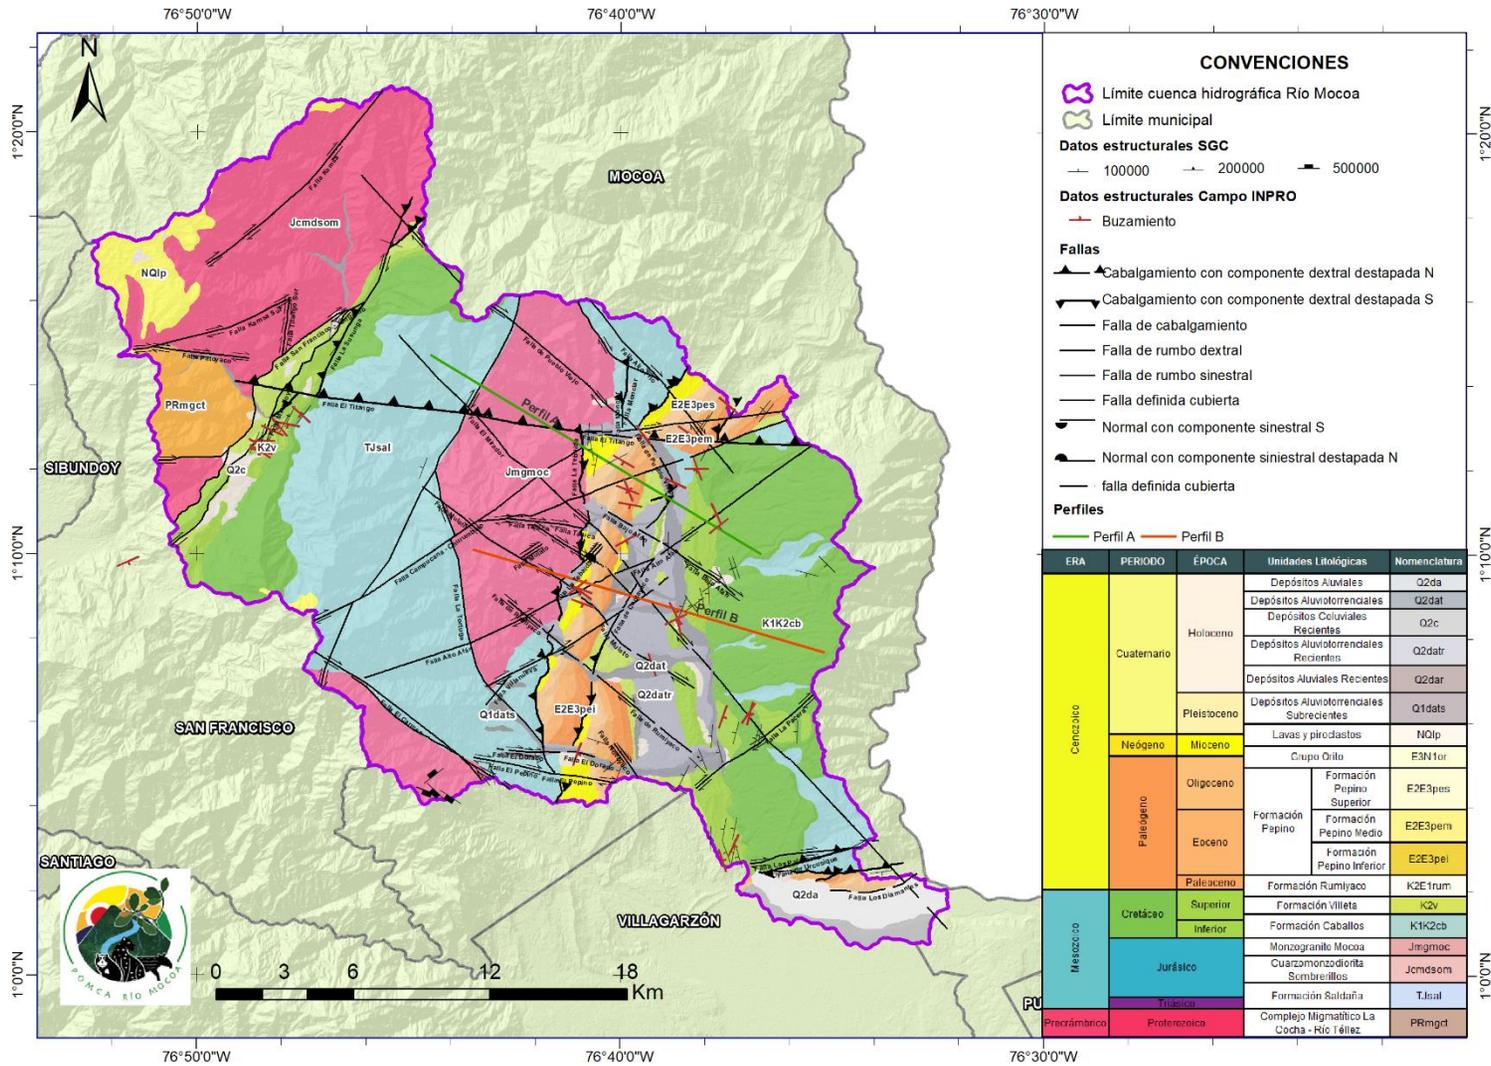
Figura 12. Mapa de geología básica con fines de ordenación de la cuenca del río Mocoa escala 1:25.000.

Los valores de buzamientos se observan impresos en el **Mapa de geología básica con fines de ordenación de la cuenca del río Mocoa escala 1:25.000** (Figura 12).

La disposición de un gran número de estas fallas en el subsuelo, se observa en la Figura 50 e Figura 51 En el **Mapa de geología básica con fines de ordenación de la cuenca del río Mocoa escala 1:25.000** (Figura 12), se observa la localización de estos perfiles (Anexo 6. Perfiles geológicos 6).

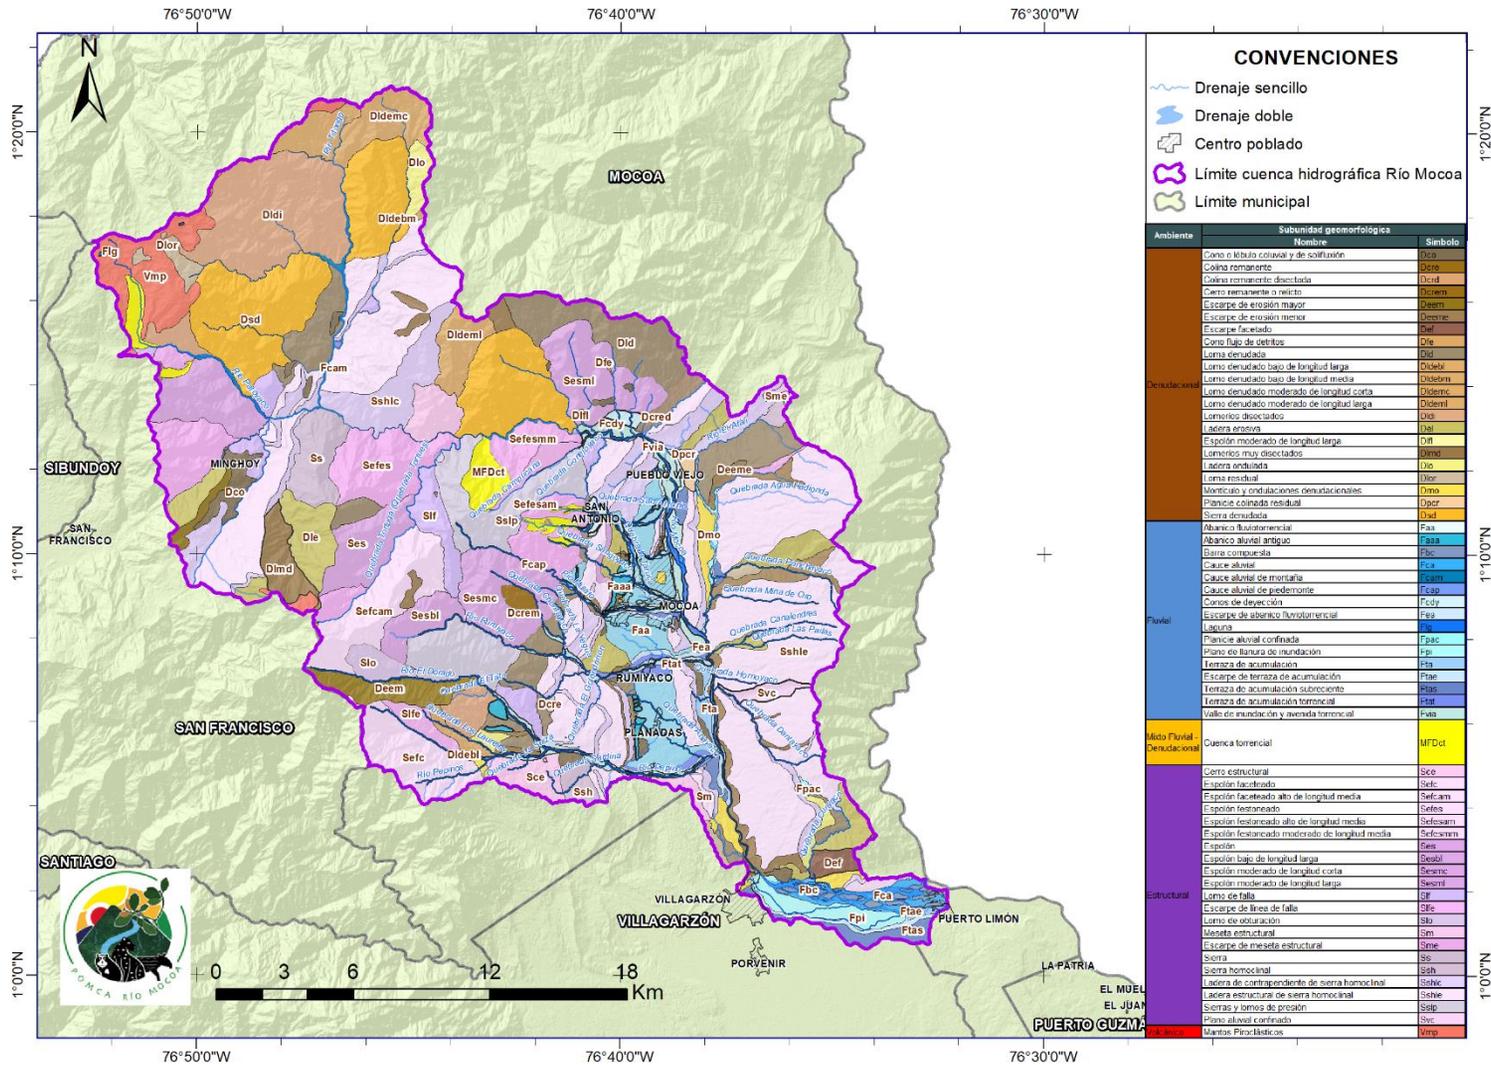
Figura 13. Mapa de Geomorfología con Criterios Morfogenéticos.  
Fuente: INPRO S.A.S, 2021.

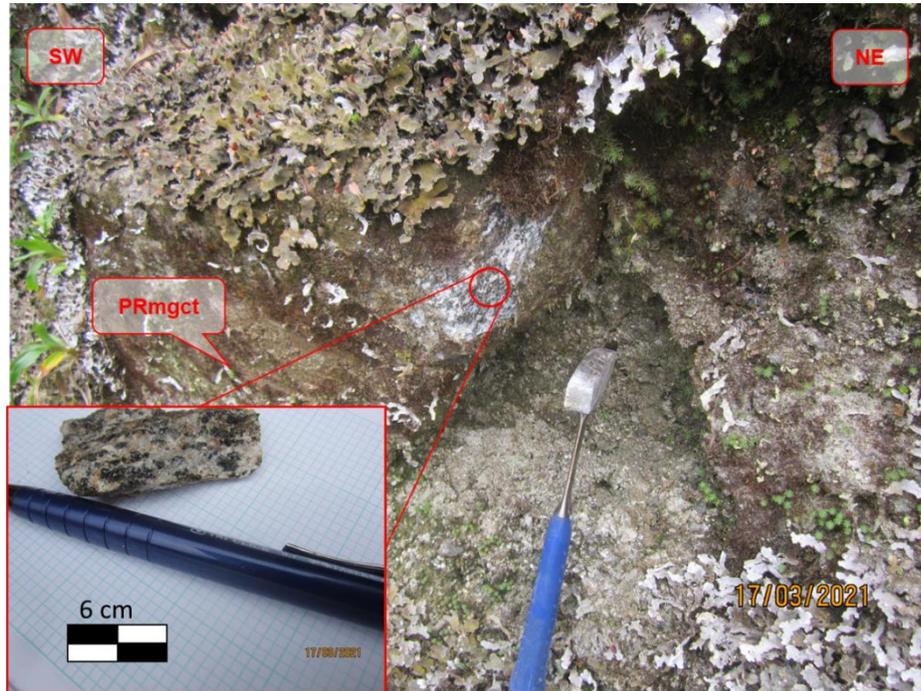
Figura 15. Coordenadas: E= 4572648, N=1690186, en la vereda Minchoy del municipio de San Francisco. Afloramiento rocoso de la Migmatita La Cocha – Río Téllez.

textura afanítica, con cristales negros tabulares y alargados de hornblenda (Figura 15 y Figura 16), está roca se encuentra moderadamente fracturada y se observan venas de cuarzo intruidas en medio de algunas fracturas, está roca requirió de algunos golpes para la extracción de su muestra, por lo que se considera de tipo R3.

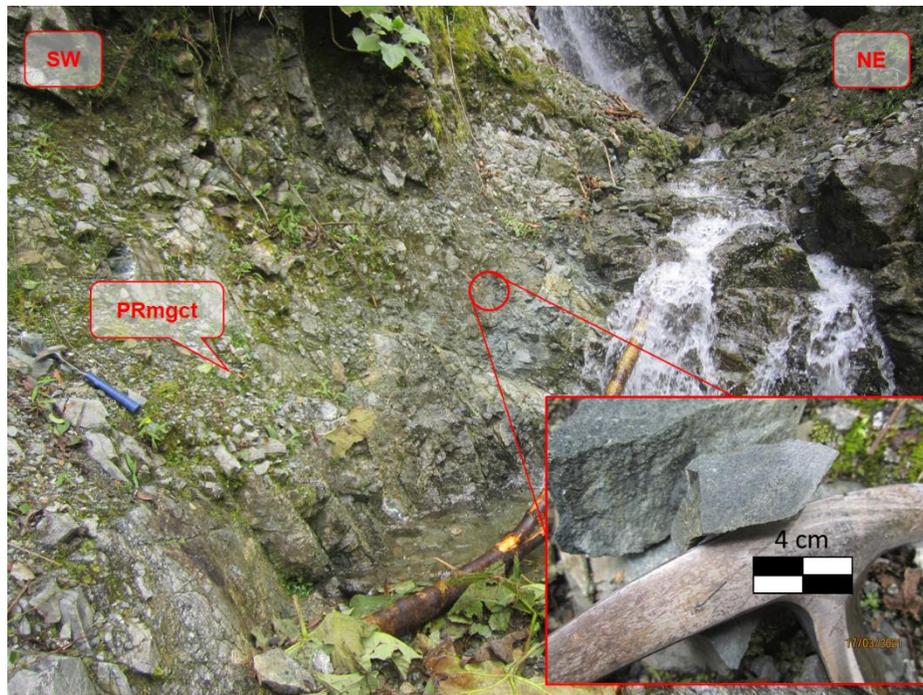
Figura 16. Coordenadas: E= 4572141, N=1690177, en la vereda Minchoy del municipio de San Francisco. Afloramiento de roca del Complejo Migmatítico La Cocha – Río Téllez.

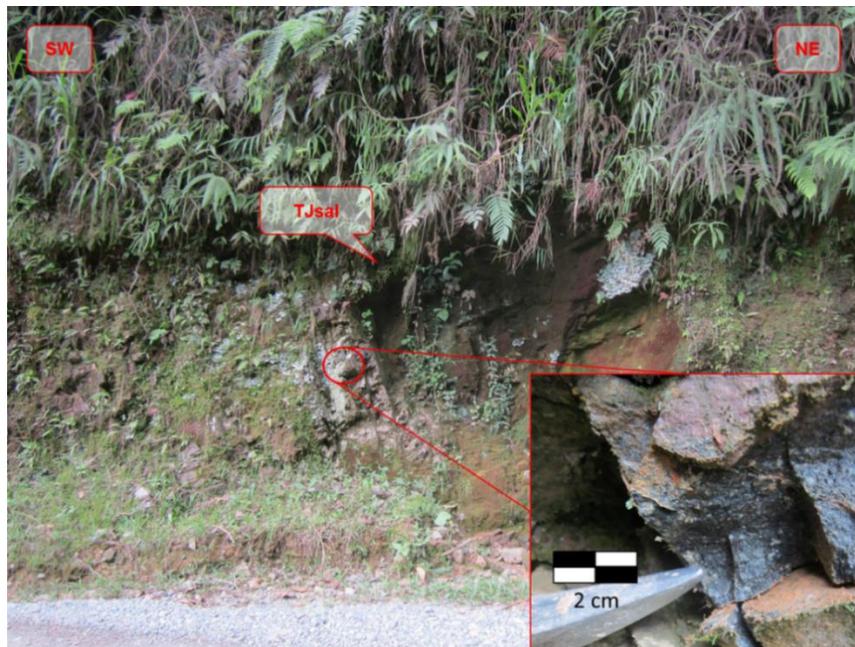
Figura 17. Coordenadas: E= 4587096, N=1677955, en la vereda La Florida del municipio de Mocoa, afloramiento fracturado de la Formación Saldaña.

matriz grisácea oscura, con cristales de plagioclasa y biotita, que presentan alteración en algunos cristales, observándose cloritización sobre los cristales de biotita (Figura 17). Este material se distribuye principalmente sobre el suroccidente de la cuenca del río Mocoa como sucede en las veredas: La Tebaida y La Florida, y en el recorrido de Minchoy a Campucana en la vereda La Esperanza y en zona de Baldío Nacional.

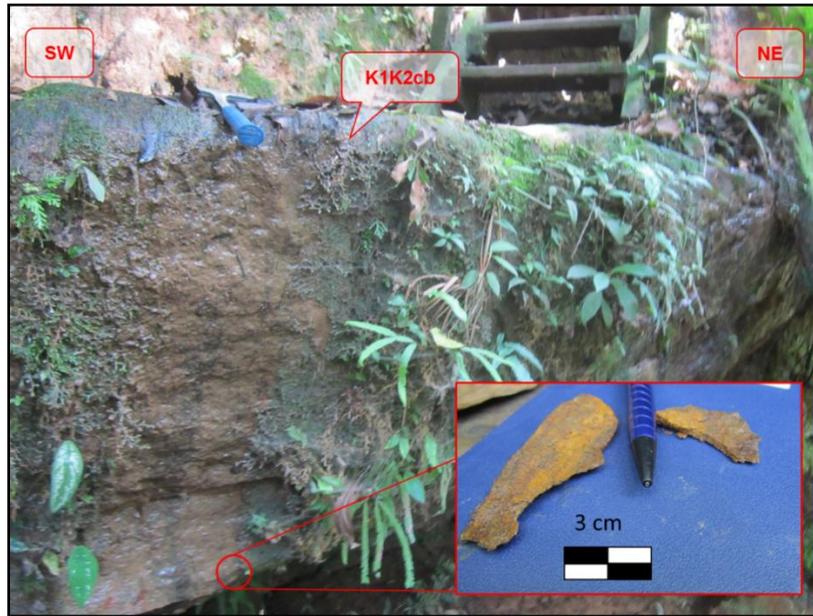
Figura 21. Coordenadas: E= 4597606, N=1680246, en la vereda San José Del Pepino del municipio de Mocoa. Capa mediana conformada por arenisca de grano medio.

Las rocas de la Formación Caballos son esencialmente cuarzoareniscas limpias, de color blanco a grisáceo, estratificadas en capas medias a gruesas, con tamaño de grano medio a grueso, granos subredondeados, de calibrado moderado y porosidad media a alta. Esta litología se puede evidenciar principalmente en la cuenca sobre el sector de Churumbelos, donde la unidad se encuentra formando una morfología regional de ladera estructural, en este sector la formación se encontró aflorando en capas medias a gruesas, conformadas por rocas de areniscas grises y friables, de grano medio, subredondeados y moderada calibración, como se observa en la Figura 21.

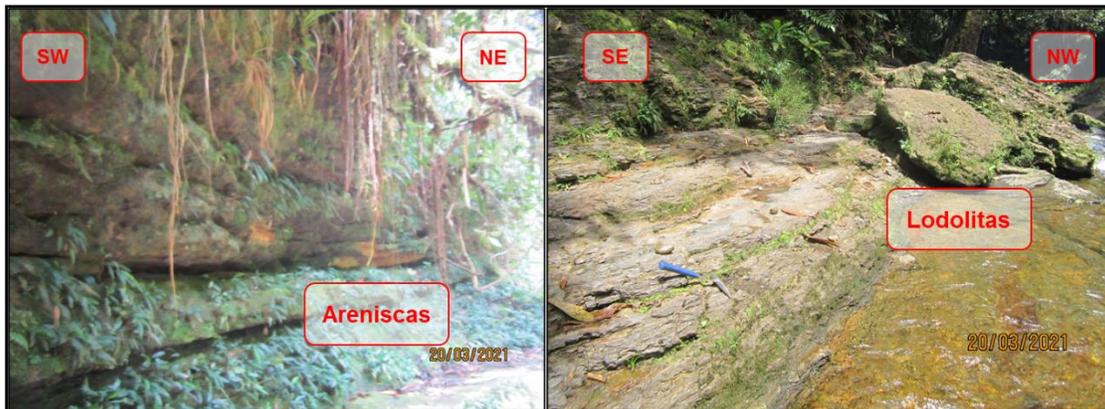
Figura 22. Coordenadas: E= 4597786, N=1680184, en la vereda San Jose Del Pepino del municipio de Mocoa. Sector de la quebrada el Fin del Mundo, donde afloran capas de areniscas y capas de lodolitas carbonosas.

De igual forma, se reconocieron sectores donde la unidad presenta una intercalación de las areniscas con lodolitas carbonosas (Figura 22)
