## FORMULACIÓN DEL PLAN DE ORDENACIÓN Y MANEJO DE LA CUENCA HIDROGRÁFICA DEL RÍO MOCO

# CARACTERIZACIÓN GEOLÓGICA - GEOMORFOLÓGICA POMCA DEL RÍO MOCO

**CONTRATO DE CONSULTORÍA 343 DE 2020**

**INPRO SAS**

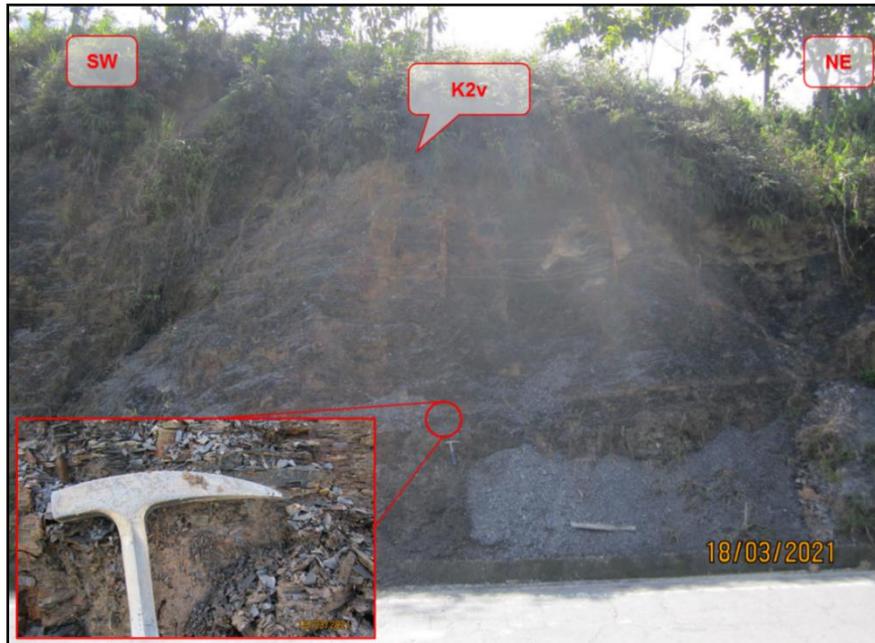
Figura 23. Coordenadas: E= 4596919, N=1674473, en la vereda San Carlos del municipio de Mocoa. Afloramiento de lodolitas grises oscuras moderadamente meteorizadas y físilas. Fuente: INPRO SAS, 2021.

Durante la visita de campo se pudo reconocer la unidad sobre la vía más reciente que comunica las cabeceras municipales de Mocoa y Villagarzón, donde al costado occidental de esta vía sobre la vereda San Carlos, aflora la unidad, conformada por lodolitas grises oscuras y fósiles (el termino fisil hace referencia a la meteorización en forma de láminas presentes en estas rocas), dentro de un afloramiento con meteorización moderada a alta (Figura 23)

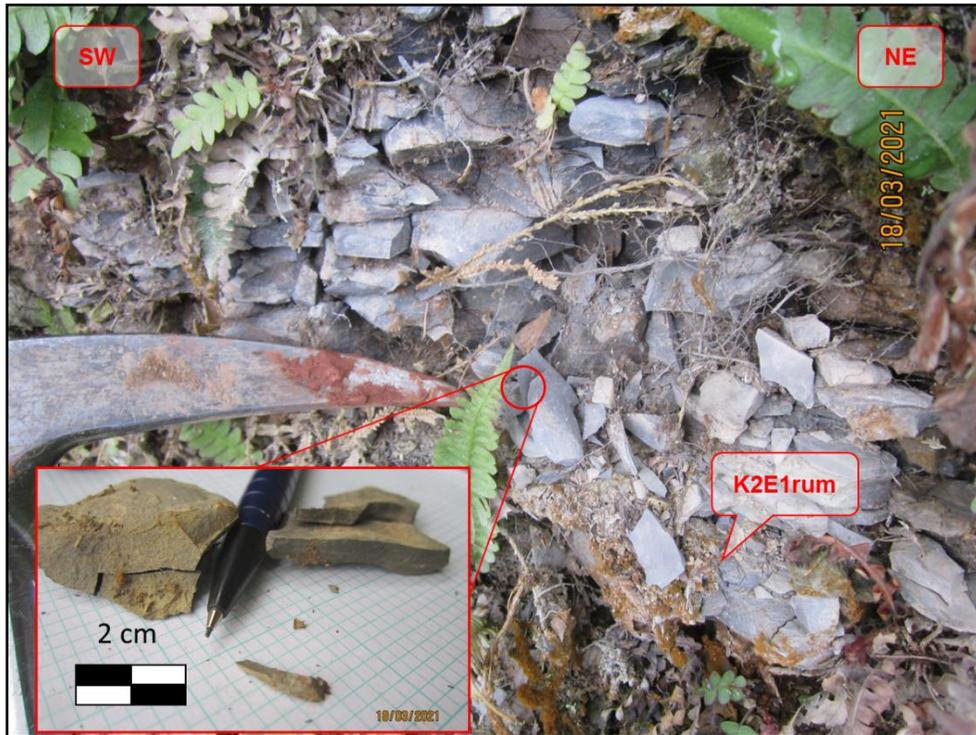
Figura 25. Coordenadas: E= 4596919, N=1674473, en la vereda San Carlos del municipio de Mocoa. Limolitas grises físis, con moderado grado de meteorización.

Dentro de la zona de estudio la Formación Rumiyaco se localiza en el centro de la cuenca, aflorando en las inmediaciones de la cabecera municipal de Mocoa y otra franja localizada al noroccidente del área de cuenca, sobre el área rural de los municipios San Francisco y Mocoa. Durante la visita de campo, la unidad sedimentaria se reconoció sobre la vía antigua que comunica a las cabeceras municipales de Mocoa y Villagarzón, donde en diversos afloramientos se pueden observar arcillolitas y limolitas grises, que toman coloraciones rojizas por oxidación (Figura 25), dispuestas en capas de delgadas a medianas, con moderada meteorización y en algunos casos se presentan en macizos fracturados.

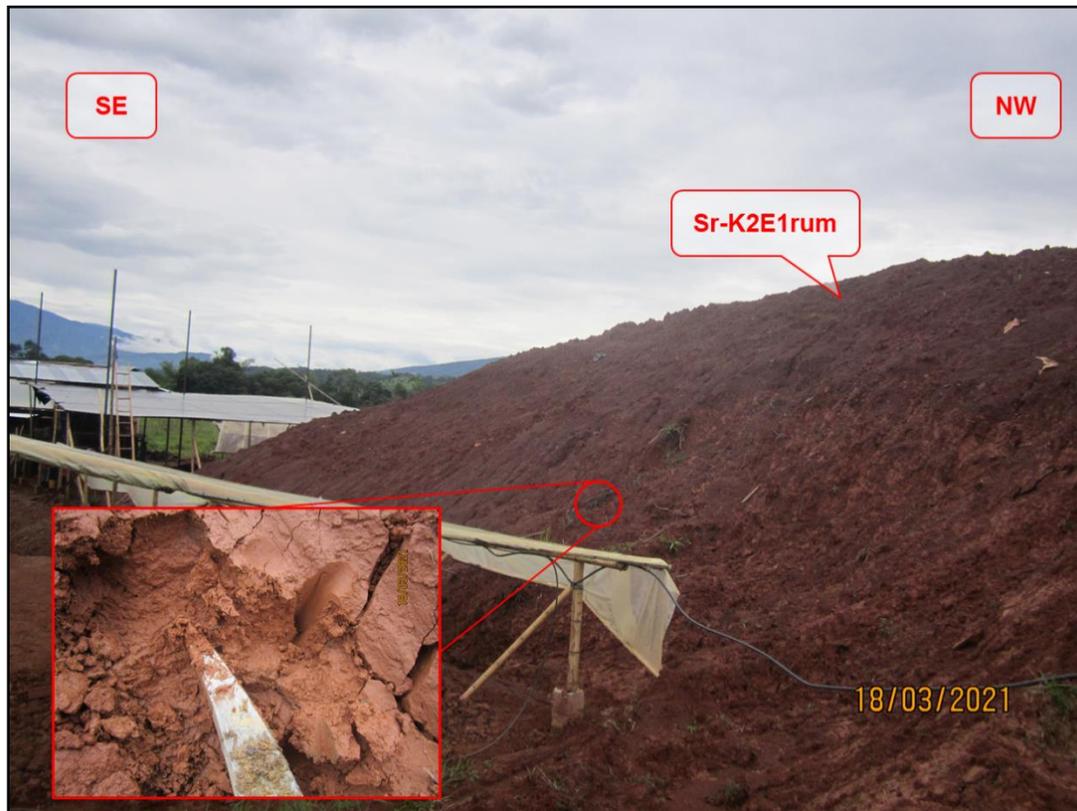
Figura 26. Coordenadas: E= 4594229, N=1677079, en la vereda La Eme del municipio de Mocoa. Suelo residual de la Formación Rumiayaco, donde se extrae arcillas para fabricar ladrillos.

Esta unidad está siendo explotada económicamente, como materia primara para la fabricación de ladrillos, dado que al alterarse por completo la unidad genera suelos residuales arcillosos, abigarrados, de alta plasticidad y humedad, que pueden ser aprovechados para tal fin (Figura 26).

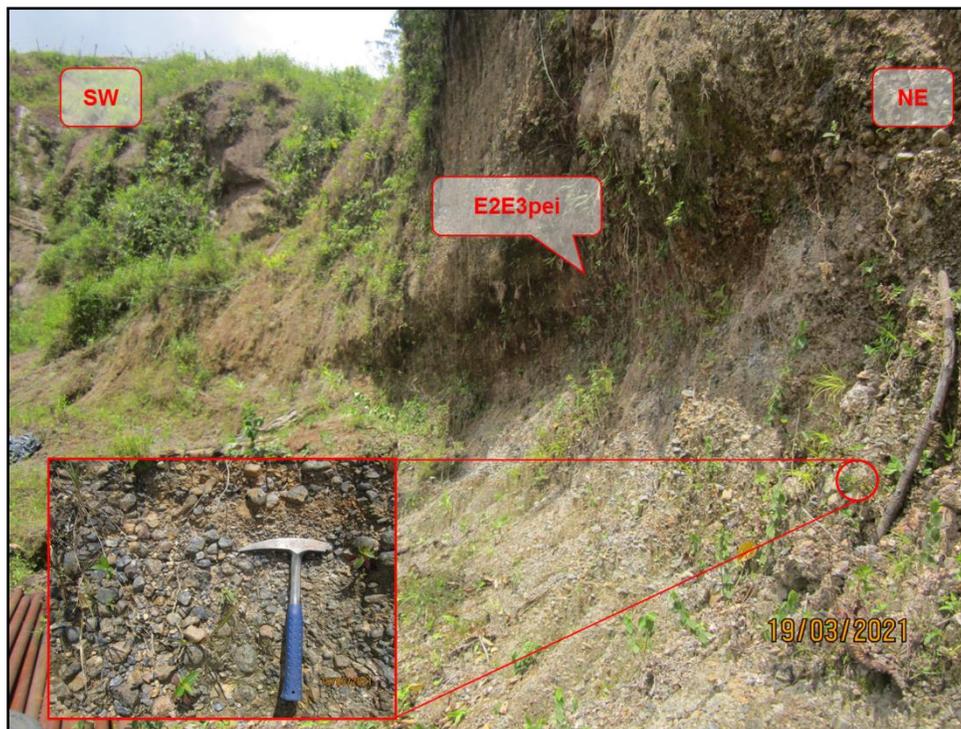
Figura 27. Coordenadas: E= 4592552, N=1689979, en la vereda San Antonio del municipio de Mocoa. Afloramiento de un escarpe conglomerático en donde se ubica un parqueadero de maquinaria pesada.

En la zona de estudio la unidad se conforma por un potente conglomerado clastosoportado, cuyos gránulos, compuestos por chert y cuarzo está en proporción de 3:1, de igual modo, se encuentran algunos clastos de lutitas; en los clastos no se evidencia imbricación, estos son usualmente redondeados a subredondeados, con diámetros entre 3 – 6 cm, con algunos que llegan hasta los 15 cm, estos se encuentran embebidos en una matriz arenosa; la unidad se observó en capas gruesas a muy gruesas que generan escarpes de inclinaciones entre 80° a 90° (Figura 27).

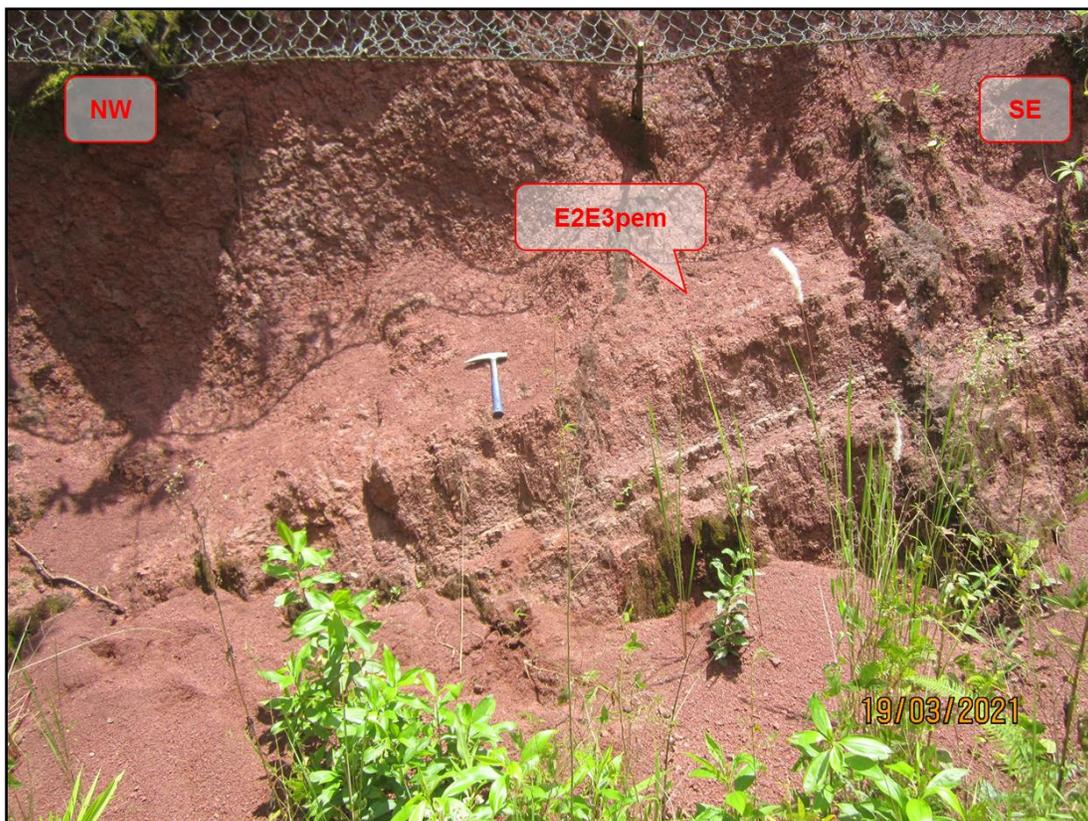
Figura 28. Coordenadas: E= 4592288, N=1690035, en la vereda San Antonio del municipio de Mocoa, afloramiento meteorizado de las arcillolitas de la Formación Pepino Medio.

El miembro medio de la Formación Pepino aflora en un contacto neto con sus demás miembros y puede ser reconocido sobre la futura variante Mocoa – San Francisco, un sitio puntual se evidencia en la Figura 28, donde se aprecia un afloramiento moderadamente meteorizado, conformado por capas medianas de saprolitos de rocas arcillolíticas físisles, de color rojizo, altamente meteorizados y alterados, y capas delgadas a medianas de lodolitas abigarradas, que permiten tomar el dato estructural  $158^{\circ}/11^{\circ}$  (azimut de buzamiento / buzamiento).

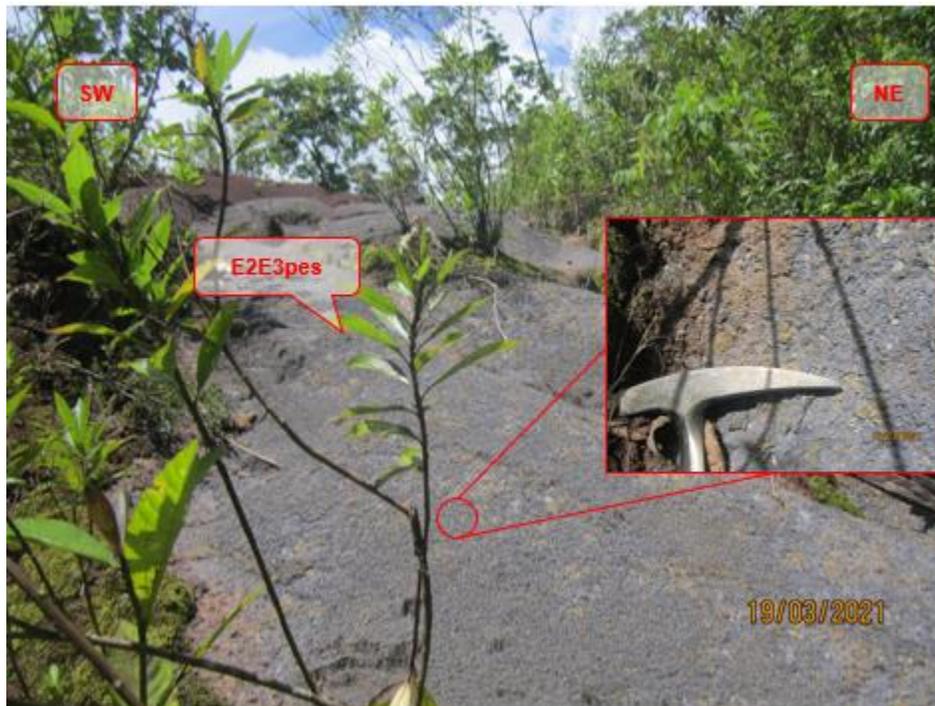
Figura 30. Coordenadas: E= 4591882, N=1690754, en la vereda San Antonio del municipio de Mocoa. Sapolitos de lodolitas evidenciadas sobre un talud de la futura variante Mocoa – San Francisco.

Adicionalmente, durante la salida de campo se evidenciaron aflorando los niveles lodosos, sobre la futura variante Mocoa – San Francisco, donde se observa un estrato grueso conformado por saprolitos de limolitas grises oscuras a negras, con óxidos de hierro (Figura 30).

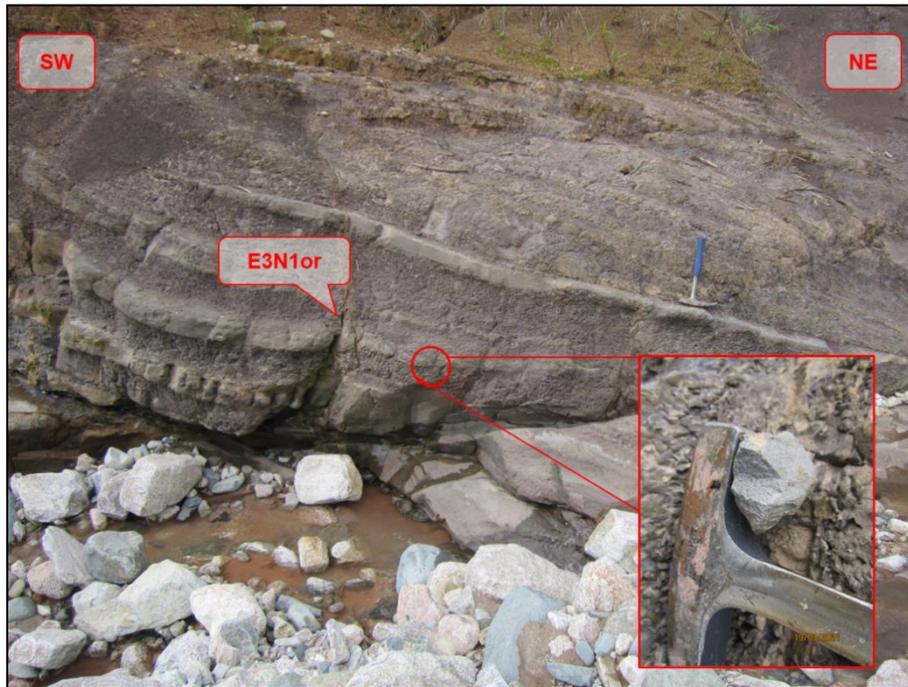
Figura 31. Coordenadas: E= 4592221, N=1687795, en la vereda San Antonio del municipio de Mocoa. Intercalación de lodolitas y areniscas a la margen derecha de la quebrada Taruca.

El Grupo Orito fue definido por Miley y McGirk (1948) y en el trabajo del INGEOMINAS (2003) se reitera como oficial el nombre para esta unidad litológica, la cual se caracteriza por estar formado por estratos delgados a gruesos de lodolitas, limolitas arenosas de color gris, rojo, morado, amarillo y moteadas, litología que pudo corroborarse en la cuenca en dos sectores, el primero sobre el margen derecho de la quebrada Taruca, sitio donde se exponen una intercalación de capas delgadas lenticulares de areniscas finas a medias de color gris y de moderada calibración, con capas medianas de limolitas arenosas de color café, con alto grado de meteorización y formación de suelos residuales limo-arenosos (Figura 31).

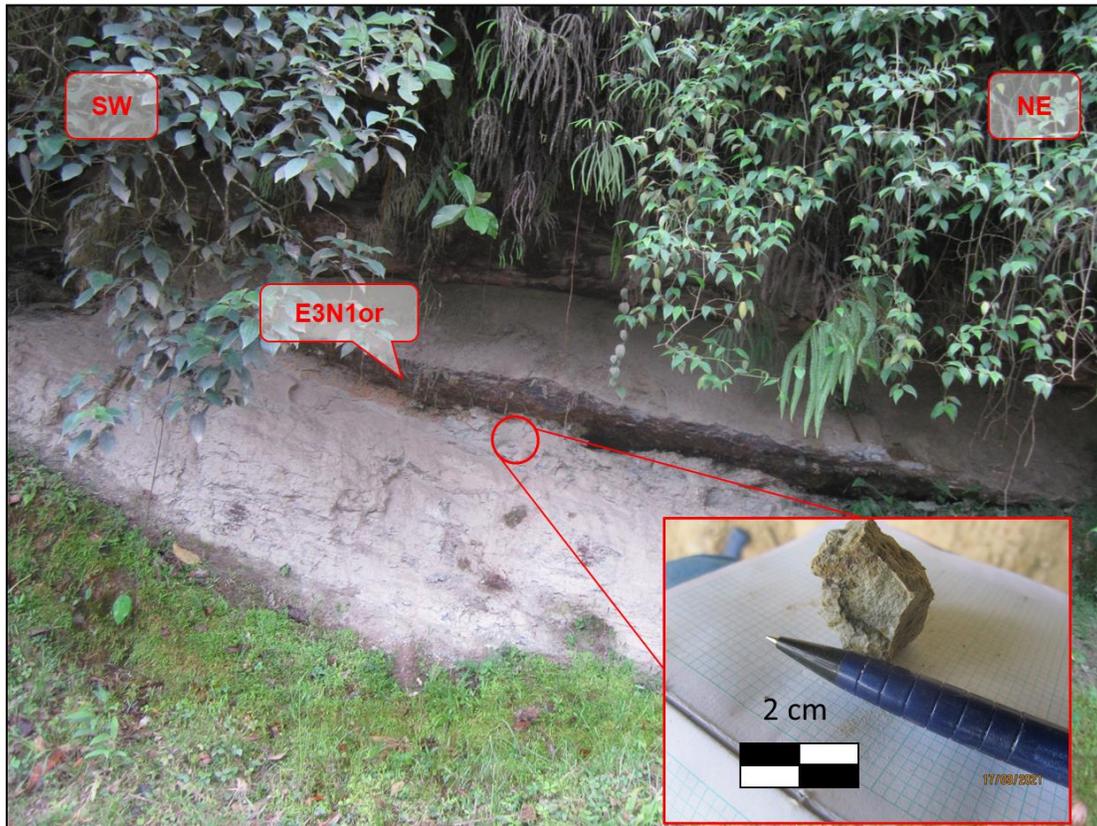
Figura 32. Coordenadas: E= 4590112, N=1678452, en la vereda La Tebaida del municipio de Mocoa. Estratos aflorantes del Grupo Orito, que se encuentra cubierta por un depósito coluvial.

De igual modo, hacía el sur de la cuenca sobre la vereda La Tebaida se puede observar este material, que se encuentra aflorando sobre un corte de la vía, que al mismo tiempo, se encuentra cubierto por un depósito coluvial siendo únicamente apreciable los estratos que afloran por el corte vial, en este sitio la litología se compone por limolitas y arcillolitas grises, con algunos niveles de limolitas arenosas, que muestran oxidación por la alteración atmosférica (Figura 32)

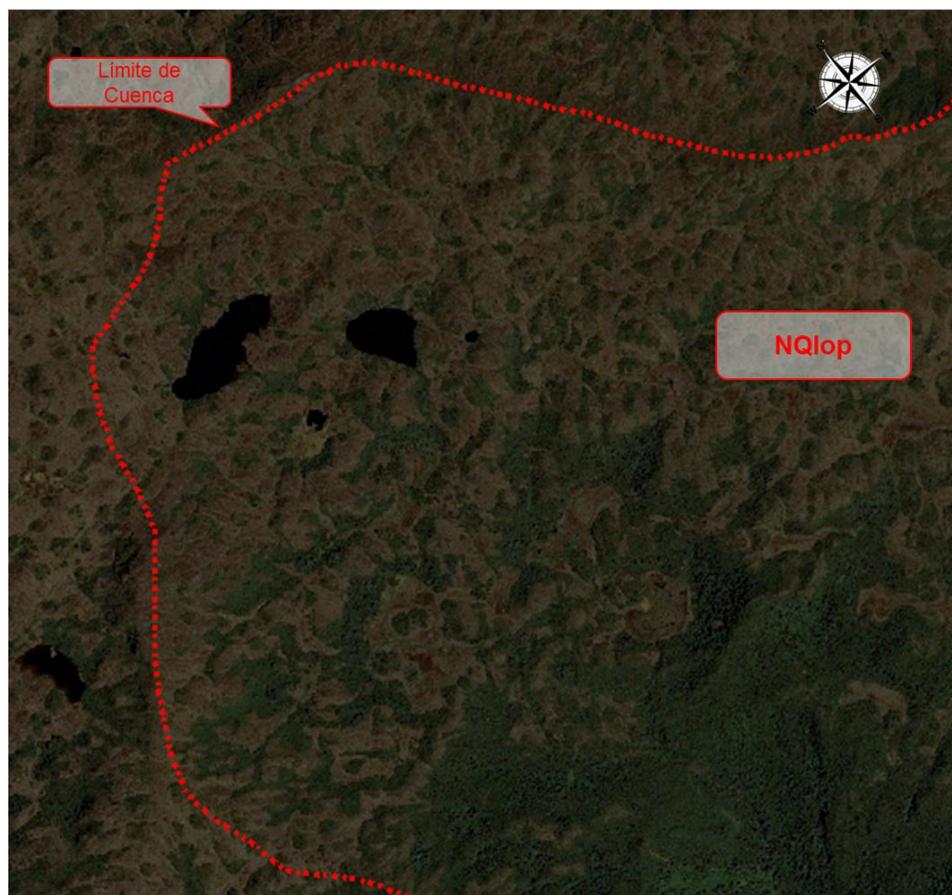
Figura 33. Depósitos de Lavas y Piroclastos sobre el noroccidente de la cuenca del río Mocoa.  
Fuente: Tomado y adaptado de Imagery, 2021.

El termino es utilizado por el INGEOMINAS (2003) para agrupar los depósitos volcánicos y volcanosedimentarios, tanto flujos de lava como lahares y depósitos piroclásticos de flujo y caída, que constituye el sector nororiental de la cuenca del río Mocoa, se identificó mediante interpretación de aerofotografías e imágenes satelitales, dado a su morfología irregular, generalmente ondulada y en ocasiones donde abunda el material piroclástico que suaviza y aterriza la topografía (Figura 33).

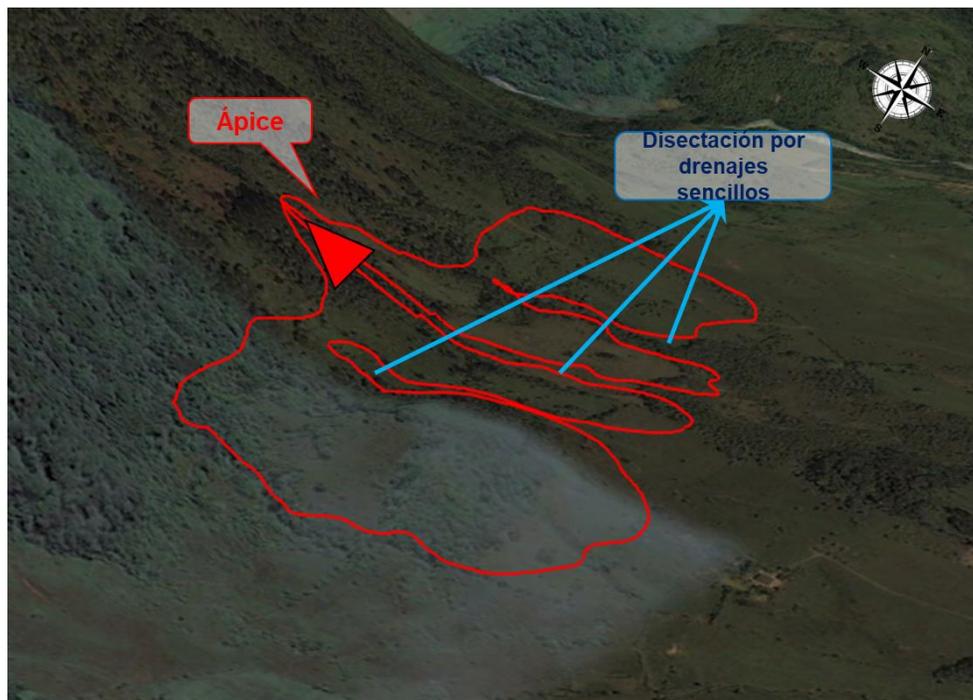
Figura 34. Depósitos aluviotorrenciales subrecientes sobre el piedemonte de las laderas al oeste de la vereda Las Planadas.

Corresponde a depósitos antiguos formados por la dinámica fluvio torrencial de piedemonte; se constituyen por clastos y bloques, angulares a subangulares, con matriz arcillo-arenosa, que generan morfologías alomadas y con altos niveles de disección por la erosión de fondo de los drenajes. En la cuenca del río Mocoa, esta unidad se identificó mediante la interpretación de sensores remotos, sobre el piedemonte de laderas hacia el centro de la cuenca, como se observa en las veredas Las Mesas, Tebaida y Planadas del municipio de Mocoa (Figura 34).

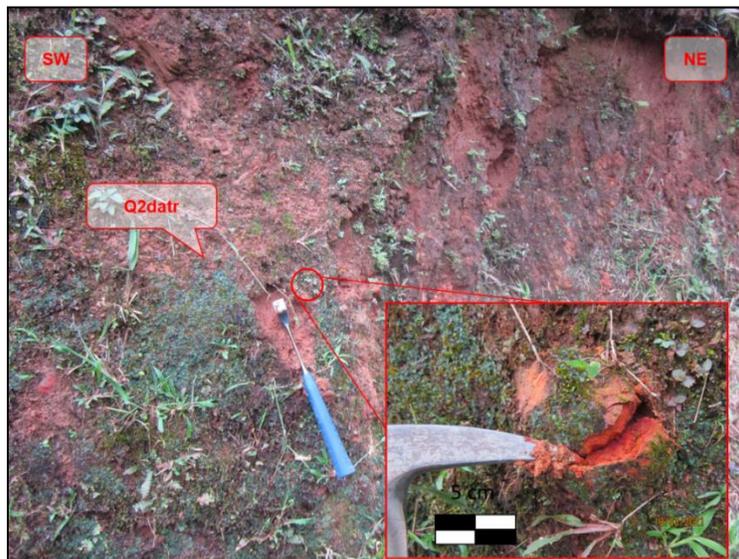
Figura 35. Coordenadas: E= 4593125, N=1678081, en la vereda El Pepino del municipio de Mocoa, suelo residual de los depósitos aluviotorrenciales recientes, donde exponen una plasticidad alta y alto grado de meteorización en la matriz como en los clastos.

Se tratan de depósitos formados por clastos completamente meteorizados y se integran con la matriz, dando la misma coloración y textura, siendo está rojiza cuando está altamente meteorizada (Figura 35), hacia la zona más distal de la geoforma de abanico, mientras que hacia el ápice la matriz es de color café con textura arenosa y los clastos también meteorizados tienen coloración blancuzca (Figura 36). Estos depósitos generan suelos residuales de hasta 2 m de espesor, de composición arcillosa, plásticos, cohesivos y muy blandos, de coloración pardos, rojizos y naranjas. Se encuentran disectados por pequeños drenajes sencillos, mediante la socavación de fondo, generando valles escarpados de hasta 20 m de altura, que inducen inestabilidad en estas zonas, hacia la vereda san Antonio los espesores pueden ser mayores a 30 m, debido que, es el ápice y se localiza muy cercano a la fuente de donde se formaron estos depósitos (SGC, 2017).

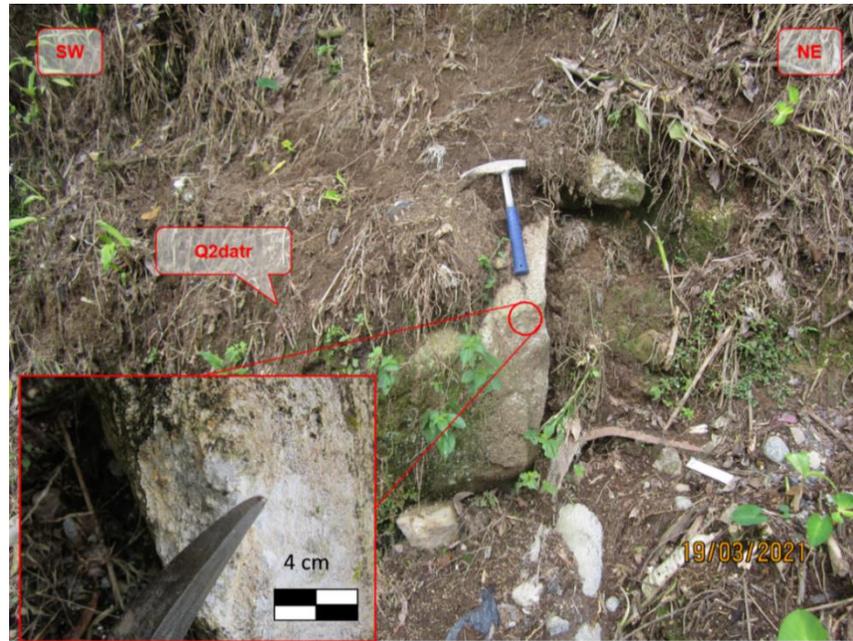
Figura 36. Coordenadas: E= 4591335, N=1688952, en la vereda San Antonio del municipio de Mocoa, depósito aluviotorrencial conformado por una matriz areno-arcillosa con bloques angulares.

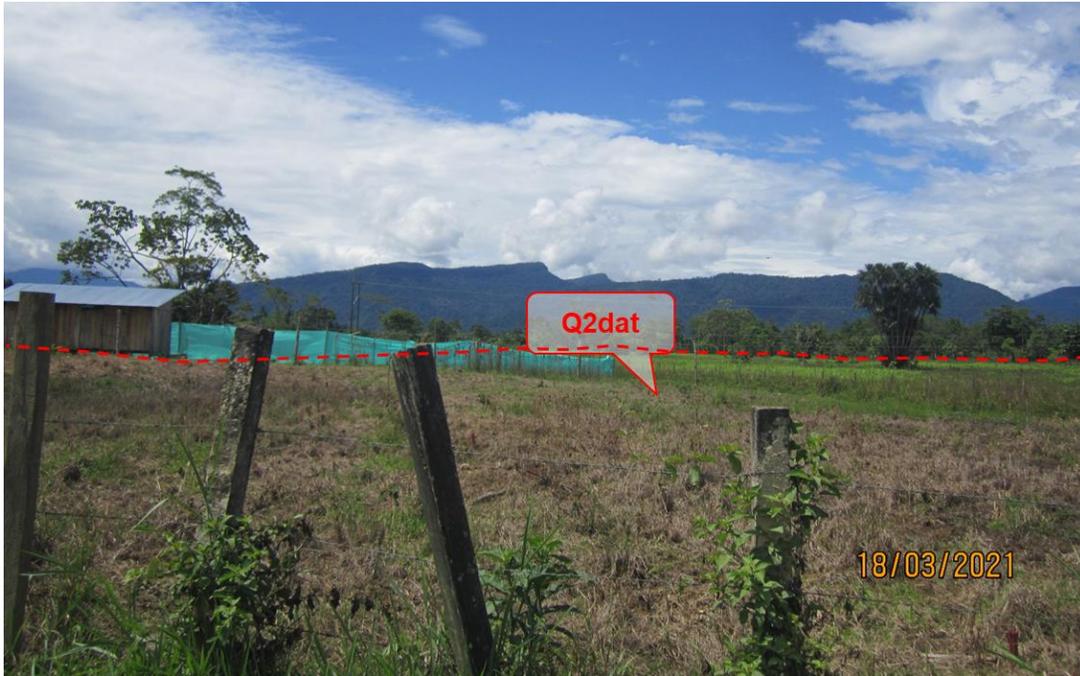
Figura 37. Coordenadas: E= 4601330, N=1668726, en la vereda Brisas de Mocoa del municipio de Villagarzón, deposito aluvial reciente (Q2dar) modelando una morfología aterrazada.

En campo la unidad pudo ser reconocida en la zona rural del municipio de Villagarzón, en la vereda Brisas de Mocoa, a la margen derecha del río Mocoa, donde a una distancia aproximada de un 1 km del cauce del río, se observa el escarpe que diferencia los niveles de los depósitos aluviales. Esa se reconoció principalmente por presentar una morfología de planicie extensa, con esporádicos clastos dispuesto en superficie por erosión diferencial (Figura 37).

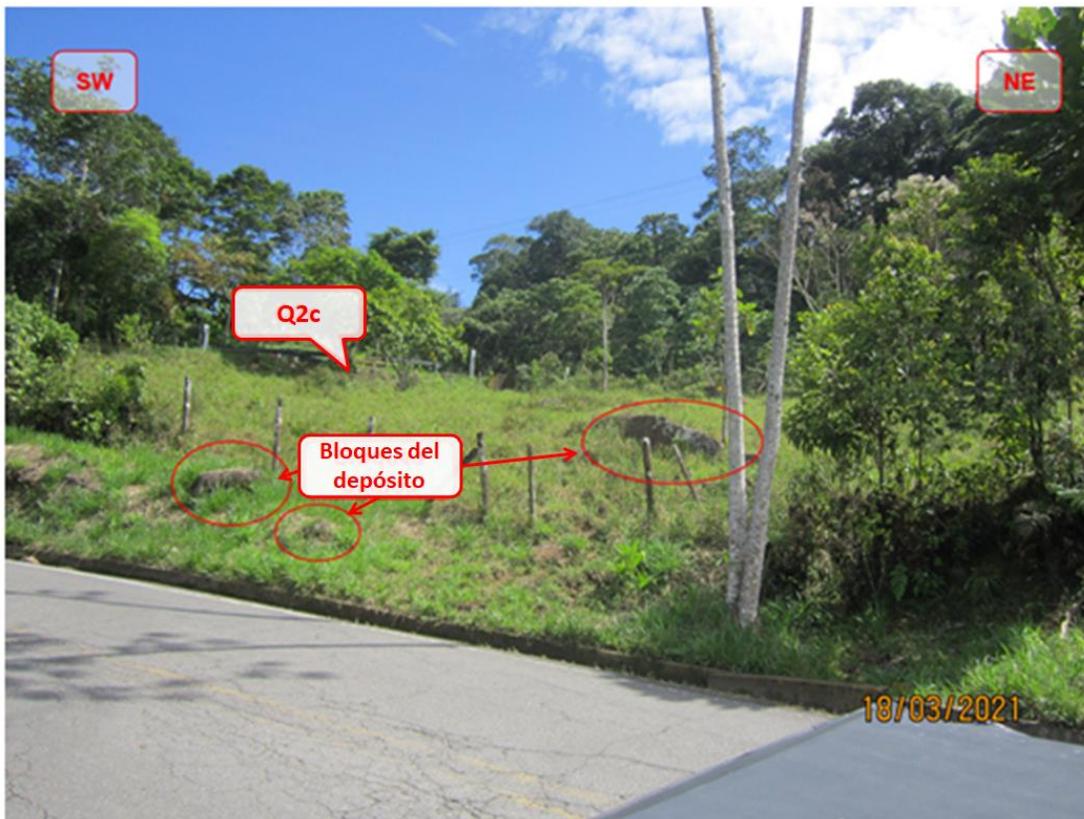
Figura 38. Coordenadas: E= 4596705, N=1675637, en la vereda San Carlos del municipio de Mocoa. Depósito Coluvial sobre la vía que comunica a Mocoa con Villagarzón.

La unidad fue reconocida a través de fotointerpretación, puesto que desarrolla morfologías alomadas y lobuladas, a lo largo de la base de algunas laderas, y zonas de fallamiento; así mismo, al ser un material no consolidado, su textura difiere de los materiales que los rodean, al tener tonalidades de grises más claros que los materiales que los rodean. En la salida de campo se visitaron algunos de estos sitios corroborando la presencia de estos depósitos, como se evidencia en la Figura 38.

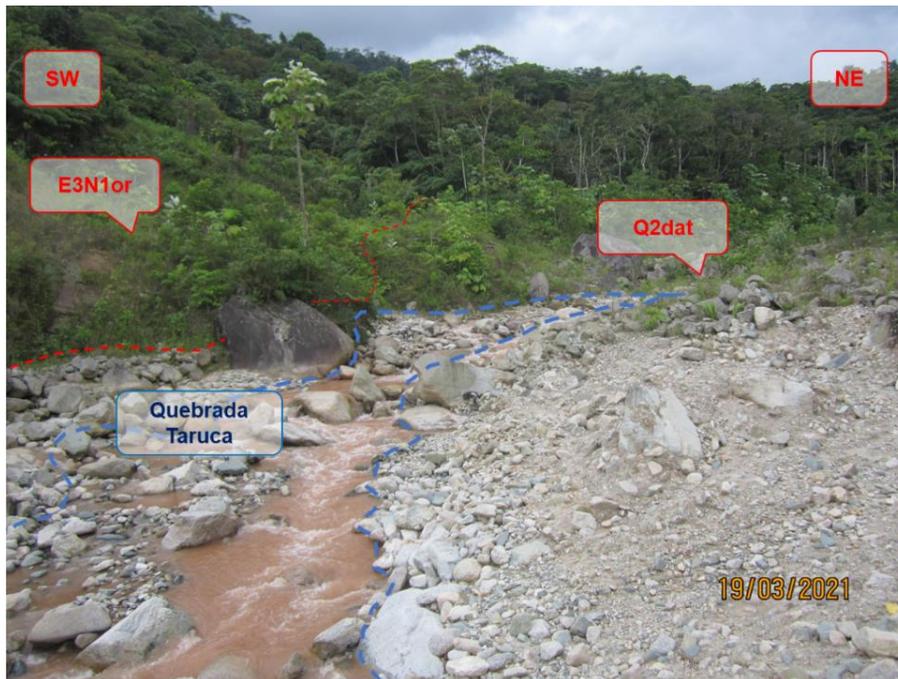
Figura 39. Coordenadas: E= 4592221, N=1687795, en la vereda San Antonio del municipio de Mocoa, depósito aluviotorrencial de la quebrada Taruca.

La unidad se considera como un depósito activo, en vista que, el evento más reciente de formación data del año 2017, donde por el cauce de la quebrada Taruca transcurrió una avenida torrencial; sobre los bordes de este cuerpo de agua se observan bloques angulares a subangulares que van desde tamaños centimétricos (Figura 39) hasta superar los 5 m (Figura 40), como se relató previamente.

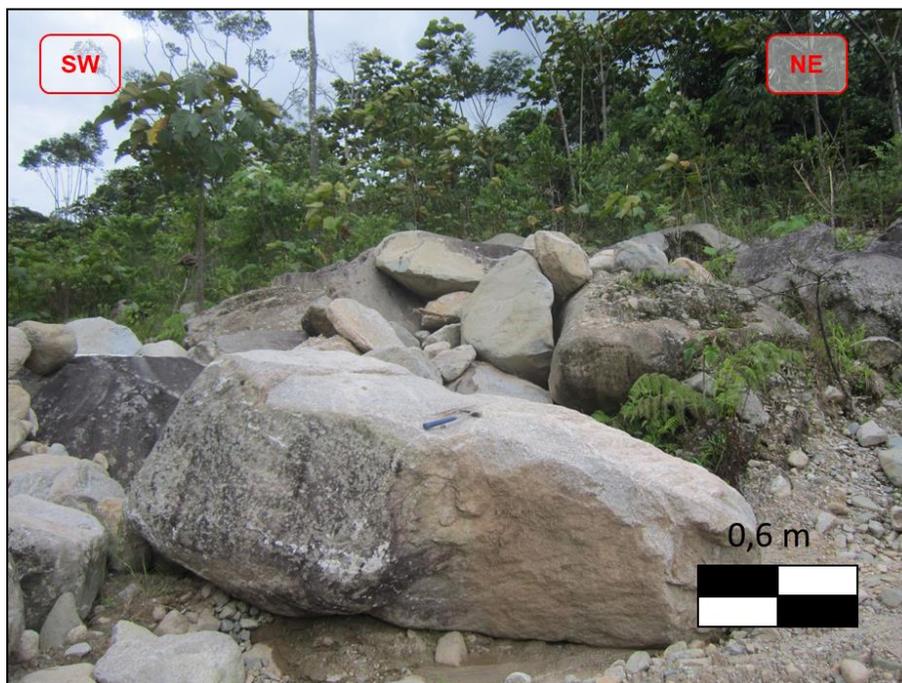
Figura 40. Coordenadas: E= 4592221, N=1687795, en la vereda San Antonio del municipio de Mocoa, Bloque transportado y depositado durante el evento de 2017, con un diámetro de 4 m en su eje mayor.  
Fuente: INPRO SAS, 2021.

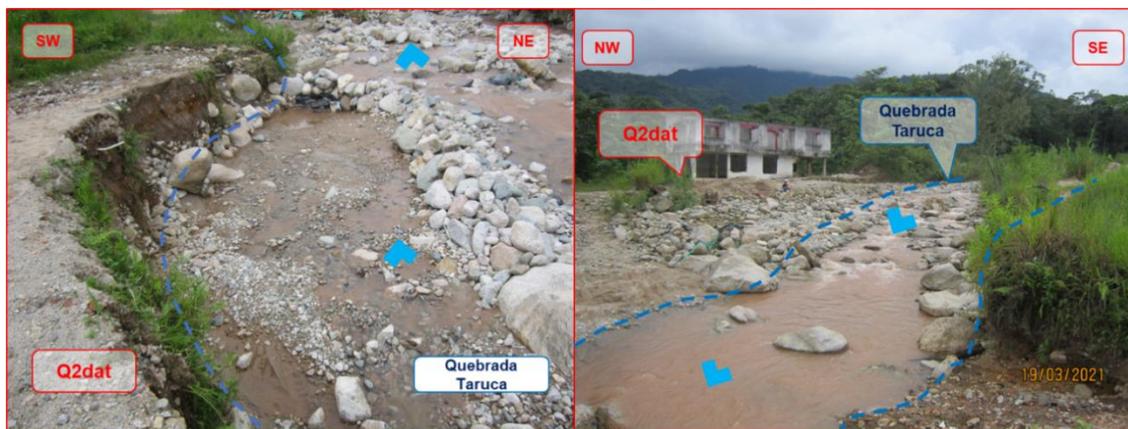
Figura 41. Coordenadas: E= 4592593, N=1686144, Barrio San Miguel, cabecera municipal de Mocoa, Depósito aluviotorrencial, de la quebrada Taruca, siendo erosionado por la misma acción del drenaje; el barrio fue destruido durante el evento del 2017.  
Fuente: INPRO SAS, 2021.

Adicionalmente, se observa que a lo largo del cauce de la quebrada Taruca, se encuentran clastos de tamaños de al menos 2 m de diámetro, de igual manera, a los bordes del cuerpo de agua, se observa que el depósito contiene mayor nivel de matriz de textura areno-arcillosa, de mediana plasticidad y fácilmente deleznable (Figura 41).

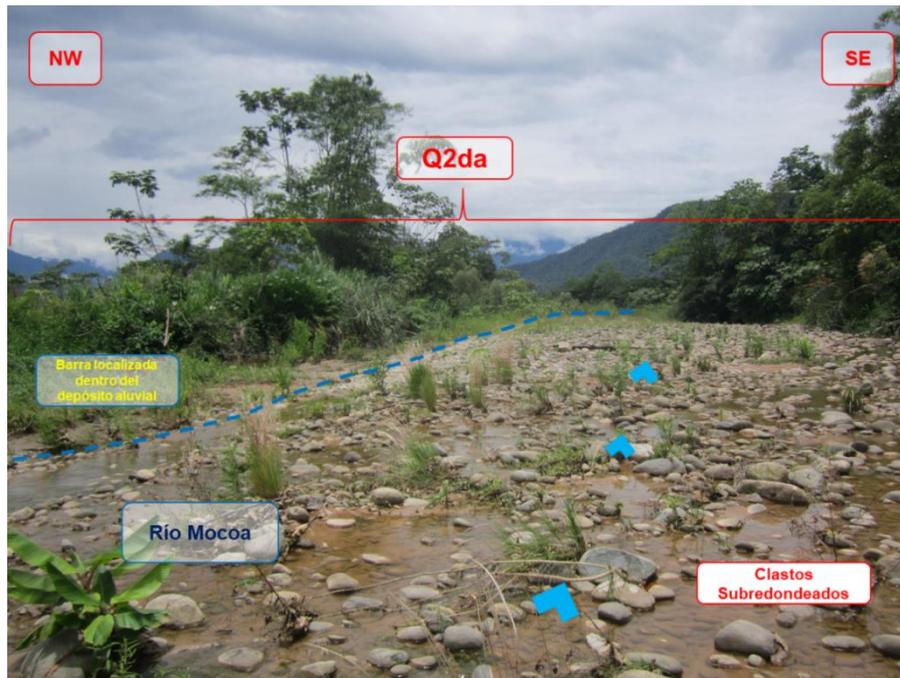
Figura 42. Coordenadas: E= 4602844, N=1671683, en la vereda Brisas De Mocoa del municipio de Villagarzón. Depósito aluvial del río Mocoa donde se observan los clastos subredondeados sobre el cauce del río, adicionalmente, se observan, barras longitudinales vegetalizadas.

Durante la visita de campo se observó el depósito, estando conformado por clastos de tamaños bloque, canto, grava, arena limo y arcillas, de composición variada (rocas ígneas y sedimentarias), redondeados a subredondeados, con esfericidad media a alta, de tonalidades café hasta grises, en algunas partes se encuentran embebidos en una matriz areno-limosa (barras y terrazas bajas) y en otras la matriz es casi inexistente por el continuo drenado del caudal (cauce aluvial). El espesor es muy variable y se encuentra en permanente proceso de acumulación y reorganización (Figura 42).

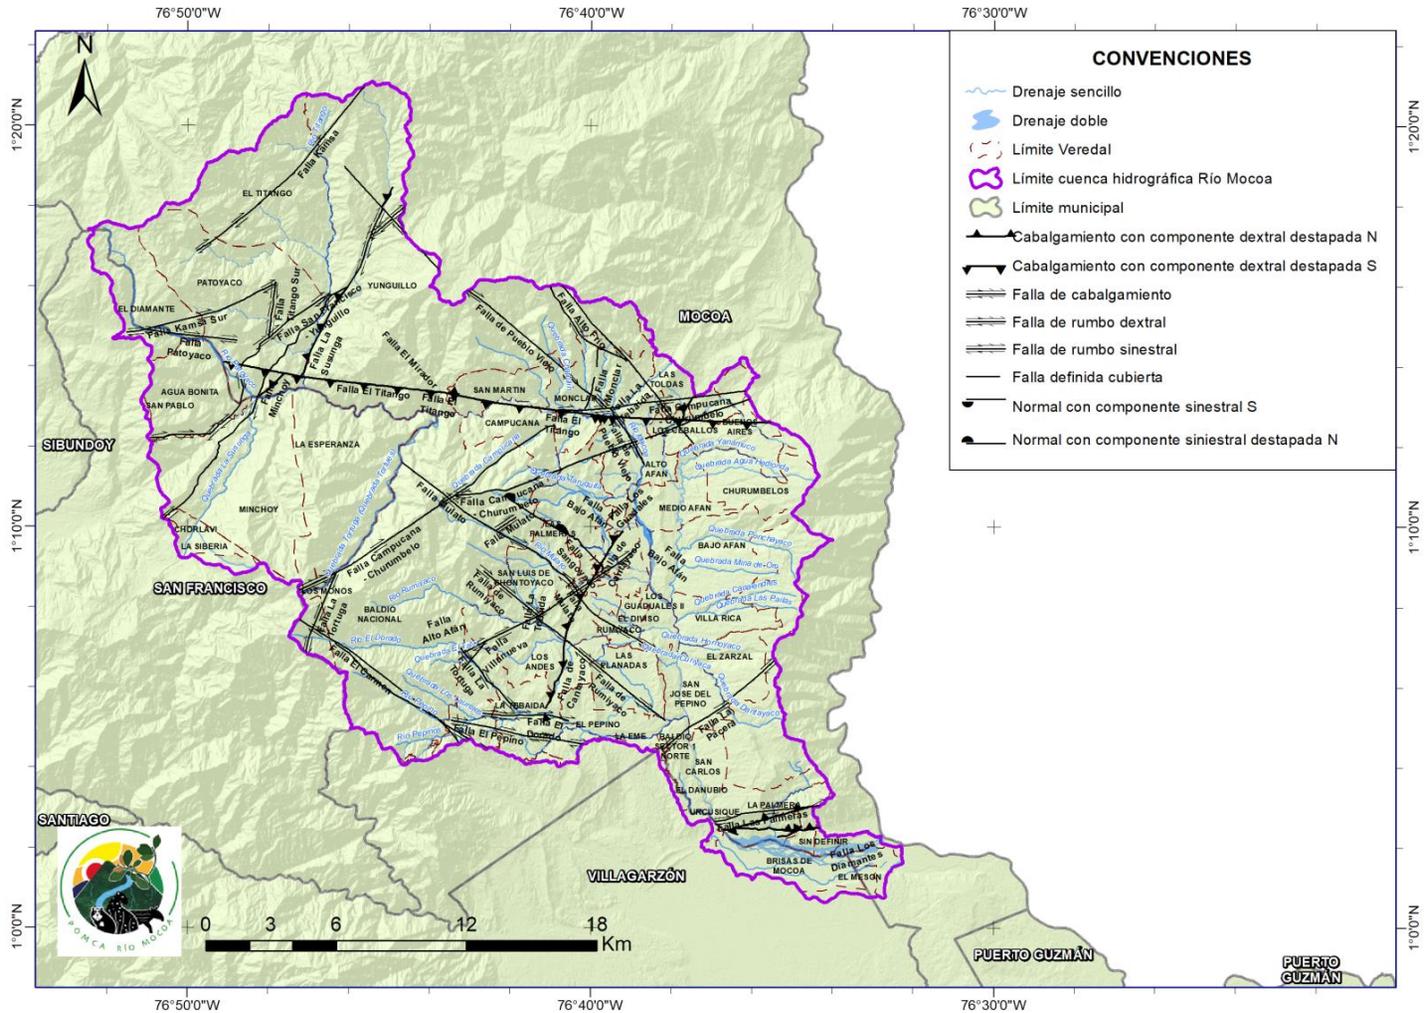
Figura 43. Geología estructural a escala 1:25.000 de la cuenca del río Mocoa.

La cuenca del río Mocoa se encuentra en una zona tectónicamente compleja, dado que, se encuentra regionalmente sobre el área de influencia del Nudo de Pasto, donde se dividen las tres (3) cordilleras colombianas, por lo que la zona tiene una alta complejidad estructural, adicionalmente, la cuenca se encuentra ubicada sobre el área de influencia del Sistema de Fallas de Algeciras, específicamente la Falla San Francisco – Yunguillo, que funciona como un límite entre el Borde o Piedemonte Amazónico y la Cordillera Oriental. Las Fallas Principales son transcurrentes (cabalgamiento con componentes de rumbo) con una orientación NE-SW, del mismo modo, se aprecian una serie de fallas de menor extensión con sentido NW-SE (INGEOMINAS, 2003). En la Figura 43, se observa la disposición de las trazas de las principales fallas de la zona de estudio.

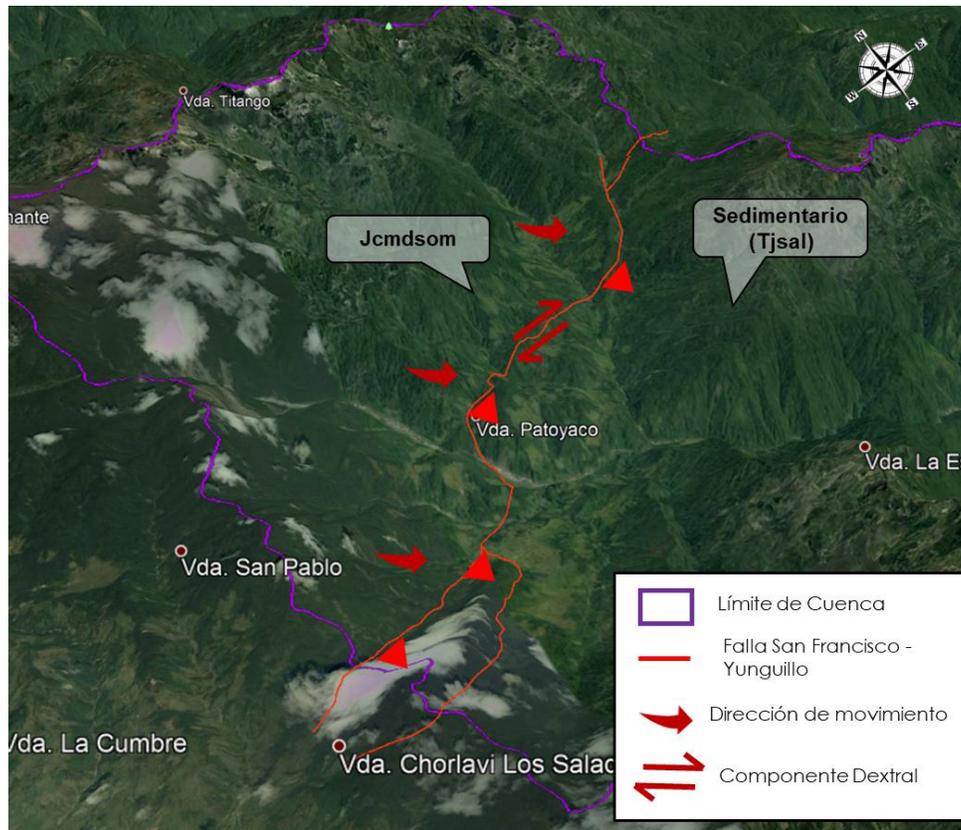
Figura 44. Falla San Francisco – Yunguillo identificada al noroccidente de la cuenca del río Mocoa.  
Fuente: Tomado y adaptado de Google Earth, 2021.

Dentro de la cuenca este sistema de fallas se ubica al noroccidente, y se logró identificar por ser un lineamiento continuo en dirección SW – NE (Figura 44), del cual se observan facetas triangulares y lineamientos que se desprenden o se ven afectados por el trazo de esta falla, adicionalmente, durante la etapa de fotointerpretación se evidenció que ponía en contacto a la unidad de Cuarzomonzodiorita de Sombrerillos con las unidades sedimentarias: Fm Saldaña y Fm Villeta.

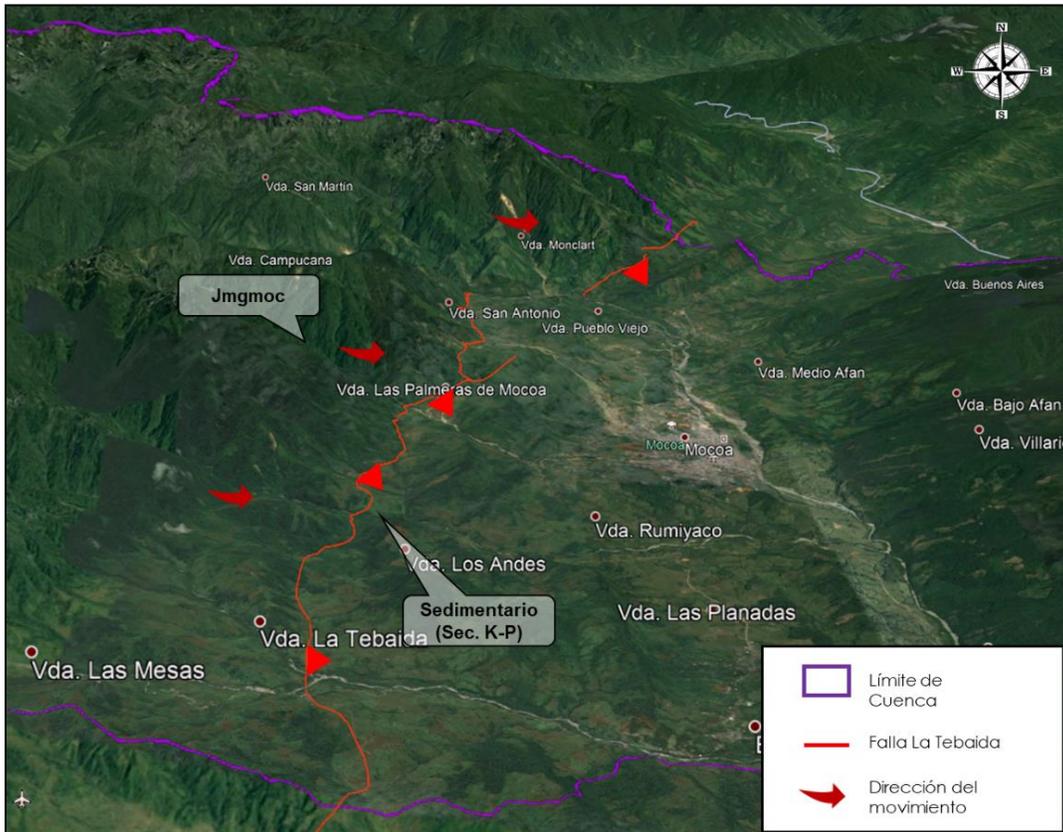
Figura 45. Trazo de la Falla Tebaida al costado occidental de la cabecera municipal de Mocoa.  
Fuente: Tomado y adaptado de Google Earth, 2021.

La falla de La Tebaida marca el límite más occidental de las unidades sedimentarias, poniéndolas en contacto con el Monzogranito de Mocoa (Figura 45), según lo descrito por el INGEOMINAS (2003), la falla tiene una inclinación cercana a los 30°, con vergencia oriental, igualmente, se considera que la falla es inactiva, en vista que, no se muestra un registro de actividad durante el Holoceno, estando cubierta en algunos sectores por depósitos cuaternarios. El trazo de la falla trunca las fallas de Campucana - Churumbelos y San Antonio.

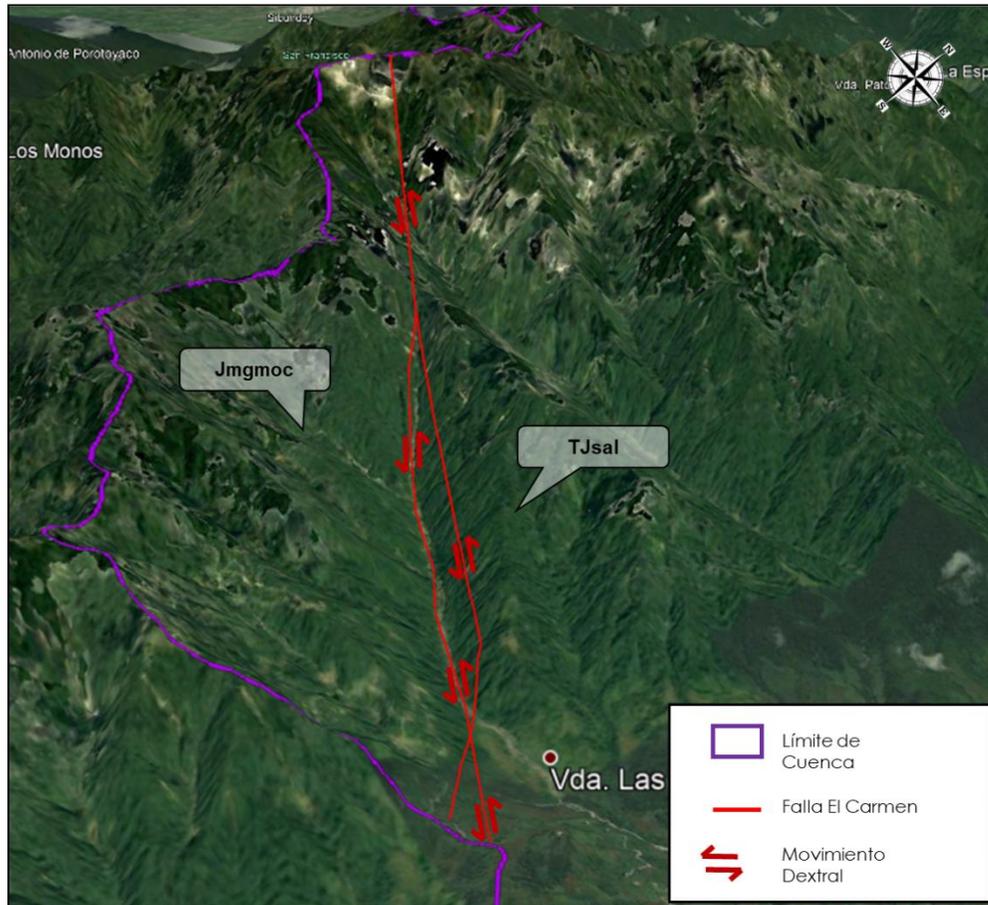
Figura 46. Falla El Carmen, localizada al suroeste de la cuenca del río Mocoa, generando un contacto fallado entre la Formación Saldaña y el Monzogranito de Mocoa.

La falla del Carmen marca el límite entre la secuencia sedimentaria (Fm Saldaña) y el Monzogranito de Mocoa en el sur de la cuenca, la falla es originalmente normal, que corresponde a los esfuerzos tectónicos de distensión ocurridos durante el Jurásico, que por la dinámica del levantamiento de la orogenia Andina, su dinámica actual es transcurrente, teniendo esfuerzos de cizallamiento de tipo dextral, que afectaron a las dos unidades que pone en contacto, según lo expresado por INGEOMINAS (2003), del mismo modo, que la falla anterior, está no muestra evidencias de actividades recientes y hace parte a ese segundo grupo de fallas de dirección NW-SE, que se encuentran a lo largo de la cuenca del río Mocoa (Figura 46).

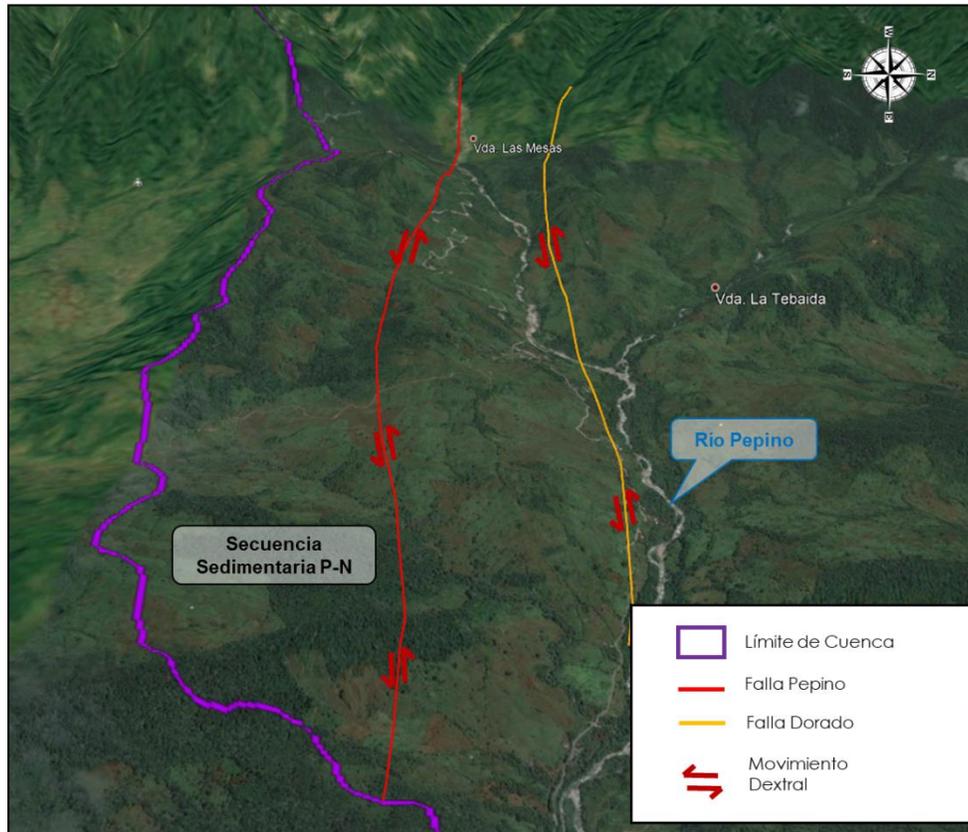
Figura 47. Fallas Pepino y Dorado, sobre la vereda el Pepino que se encuentran afectando las rocas sedimentarias Formación Pepino (Inferior, Medio y Superior) y Grupo Orito.

Las Fallas del Pepino y Dorado, fueron identificadas mediante fotointerpretación como lineamientos en sentido W-E, los cuales son paralelos al cauce del río Pepino (Figura 47), estas fallas se infieren que posee un movimiento dextral, afectando las Formaciones Pepino y Grupo Orito (secuencia P-N) desplazándolas horizontalmente desde vista en planta.

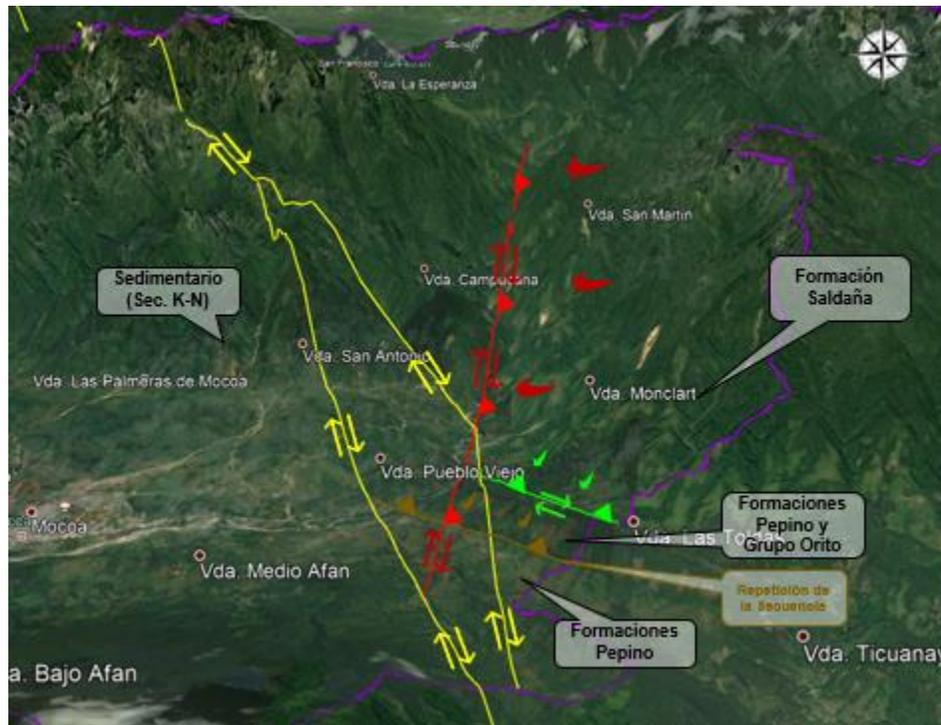
Figura 48. Fallas de la zona norte de la cuenca del río Mocoa.

Figura 48 se puede observar espacialmente esta estructura. El nombre de la falla proviene de su paso de la vereda Campucana y que se dirige al sector de Churumbelos.

Estructura con desplazamiento oblicuo dextral e inverso con plano inclinado hacia el norte. Parece ser una falla regional con más de 50 km de longitud. Controla, junto con la falla Campucana, la torsión regional de las rocas sedimentarias que tienen un rumbo sostenido norte sur hacia el sur de la vereda Pueblo Viejo y hacia el norte se disponen N35E, aproximadamente. También se relaciona el afloramiento de las rocas volcánicas de la Formación Saldaña al norte de la Serranía de Los Churumbelos. Se relaciona con el alineamiento W–E del río Mocoa a lo largo de decenas de kilómetros en la parte alta de la cuenca y genera anomalías en los cursos de la quebrada Paujil hacia el sector de Pueblo Viejo (Consortio Inypsa, Argea, Acceplan & Ur, 2018). La estructura se observa en la Figura 48.

Estructura con dirección N20E con desplazamiento oblicuo dextral inverso. Afecta la Formación Pepino y Grupo Orito (Consortio Inypsa, Argea, Acceplan & Ur, 2018), la falla afecta a la Formación Pepino, repitiendo la secuencia de sus miembros, de manera que el Pepino Superior se encuentra en contacto con el Pepino Inferior (Figura 48).
