## FORMULACIÓN DEL PLAN DE ORDENACIÓN Y MANEJO DE LA CUENCA HIDROGRÁFICA DEL RÍO MOCO

# CARACTERIZACIÓN GEOLÓGICA - GEOMORFOLÓGICA POMCA DEL RÍO MOCO

**CONTRATO DE CONSULTORÍA 343 DE 2020**

**INPRO SAS**

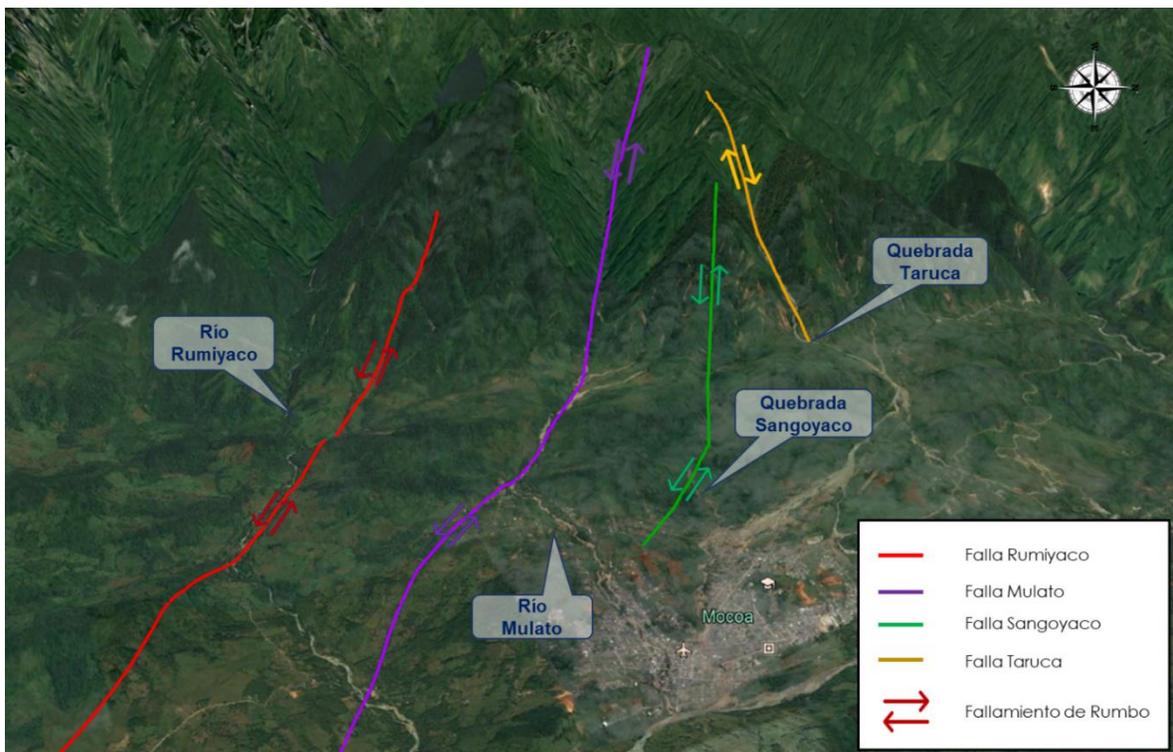
Figura 49. Fallas asociadas a los cuerpos de agua cercanos a la cabecera municipal de Mocoa.  
Fuente: Tomado y adaptado de Google Earth, 2021.

Las fallas se pueden observar en la Figura 49, donde mediante el sensor remoto de Google Earth, se ha podido espacializar y graficar el trazo de estas fallas, sobre las laderas occidentales de la cabecera municipal de Mocoa, la descripción de estas estructuras se encuentra a continuación, a partir del informe del Inypsa y PBOT (2018)

**Falla Sangoyaco:** Estructura con dirección N65W con desplazamiento oblicuo sinistral normal con inclinación hacia el NE. Genera torsiones y desplazamientos en las rocas sedimentarias. Controla la mayor parte del curso de la quebrada Sangoyaco.

**Falla Mulato:** Estructura con dirección N60W con desplazamiento sinistral. Genera torsiones en rocas de las formaciones Villeta, Pepino y Orito. Controla la mayor parte del río Mulato.

**Falla Rumiyo:** Estructura con dirección N45W con desplazamiento sinistral. Genera torsiones en rocas sedimentarias Paleógenas y corta al norte las volcánicas de la Formación Saldaña. Controla la depositación de torrenciales antiguos en la vereda Los Prados. Controla tramos de los ríos Rumiyo y Llanoyaco.

**Falla Taruca:** Estructura con desplazamiento dextral. Afecta la Cuarzomonzonita de Mocoa y controla el curso de la quebrada en la parte alta de la cuenca.

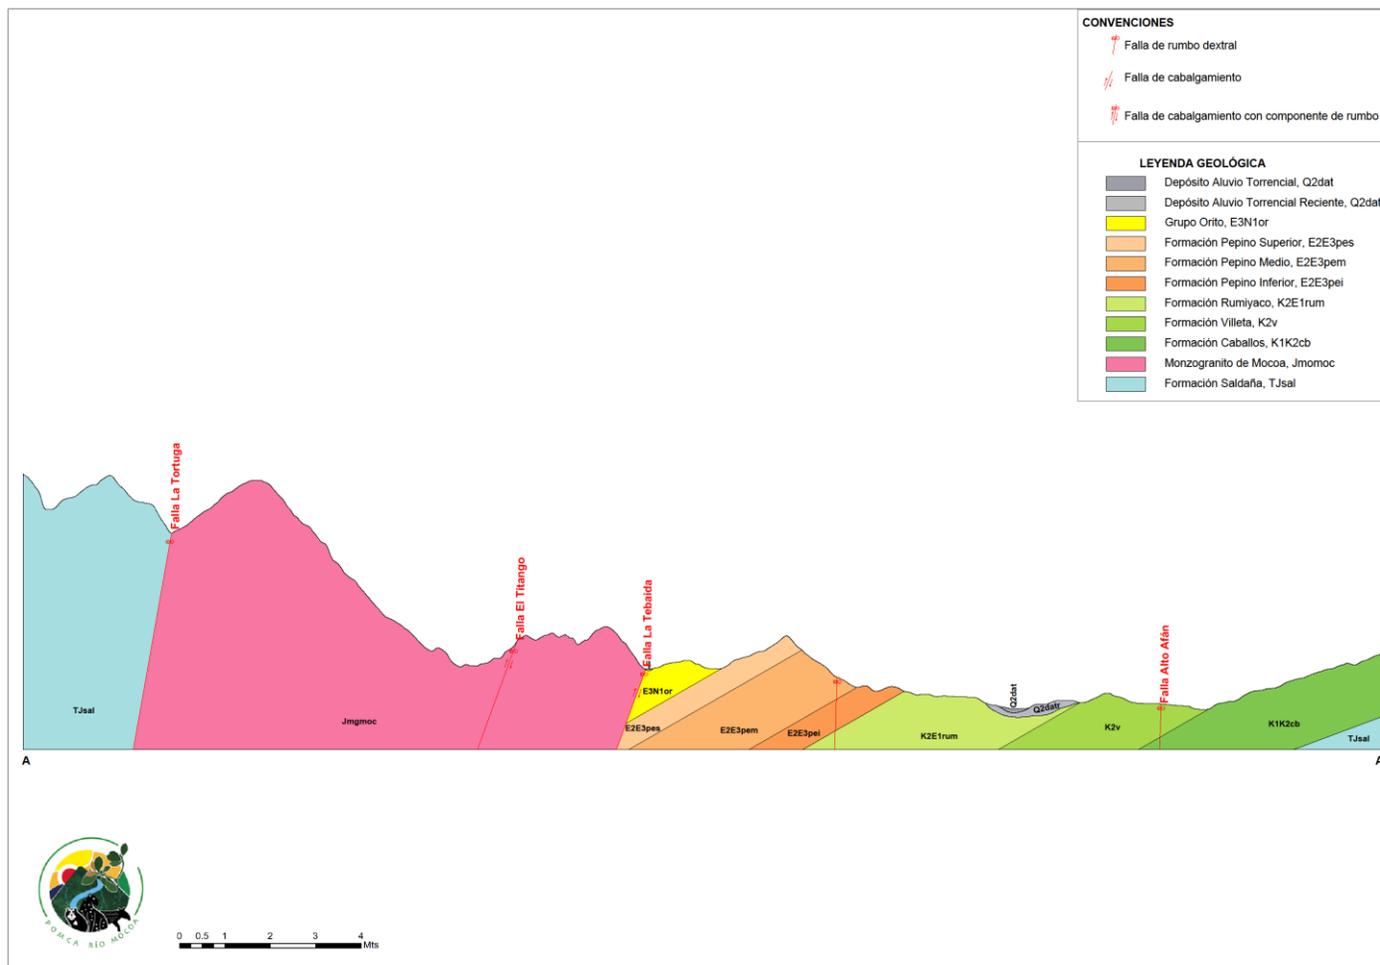
Figura 50. Corte geológico AA'  
Fuente: INPRO SAS, 2021.

La disposición de un gran número de estas fallas en el subsuelo, se observa en la Figura 50 e Figura 51 En el **Mapa de geología básica con fines de ordenación de la cuenca del río Mocoa escala 1:25.000** (Figura 12), se observa la localización de estos perfiles (Anexo 6. Perfiles geológicos 6).

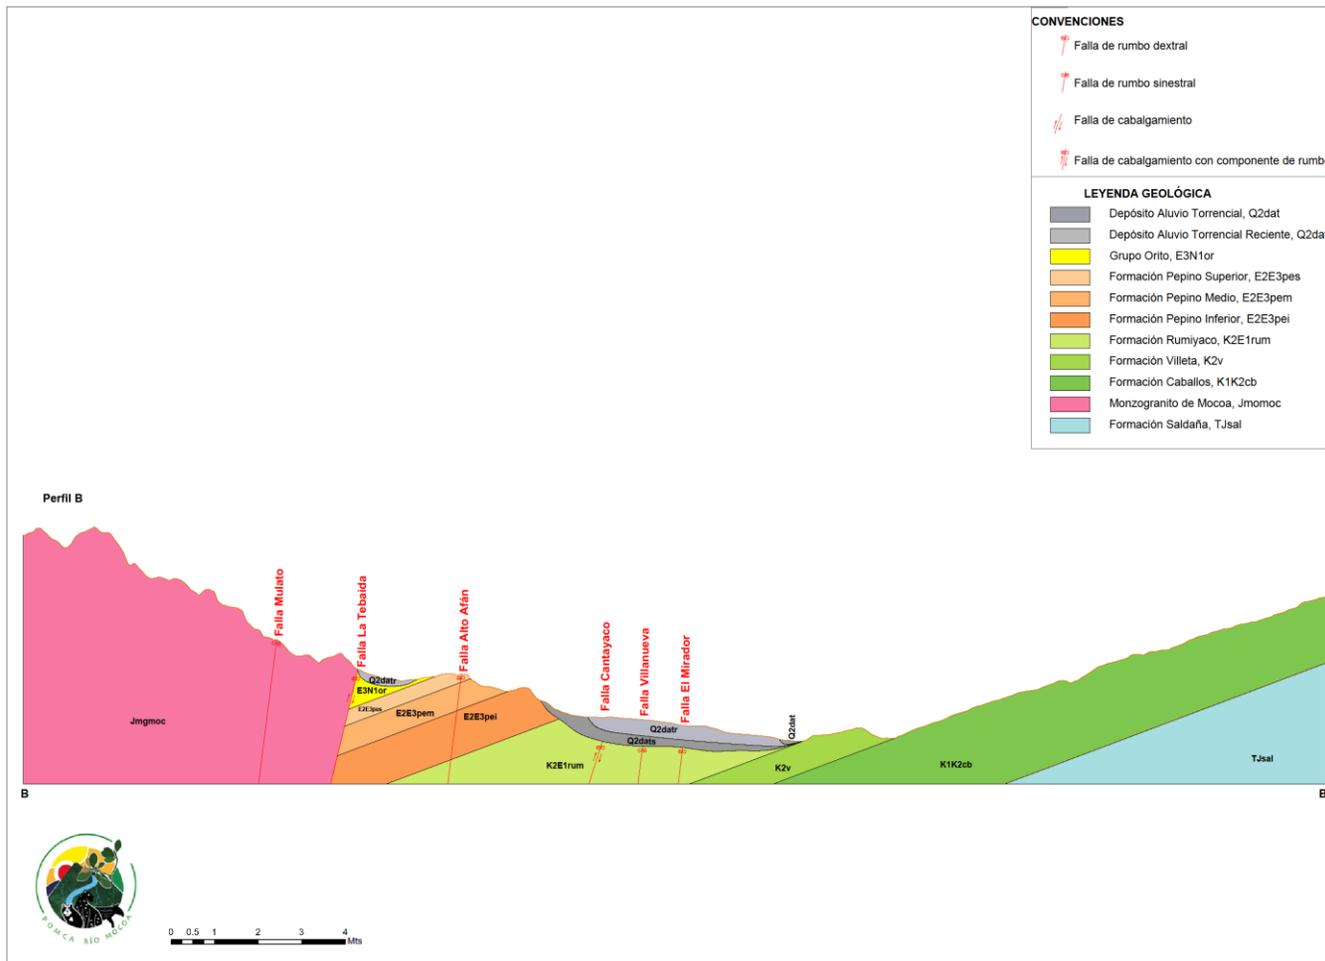
Figura 51. Corte geológico BB'  
Fuente: INPRO SAS, 2021.

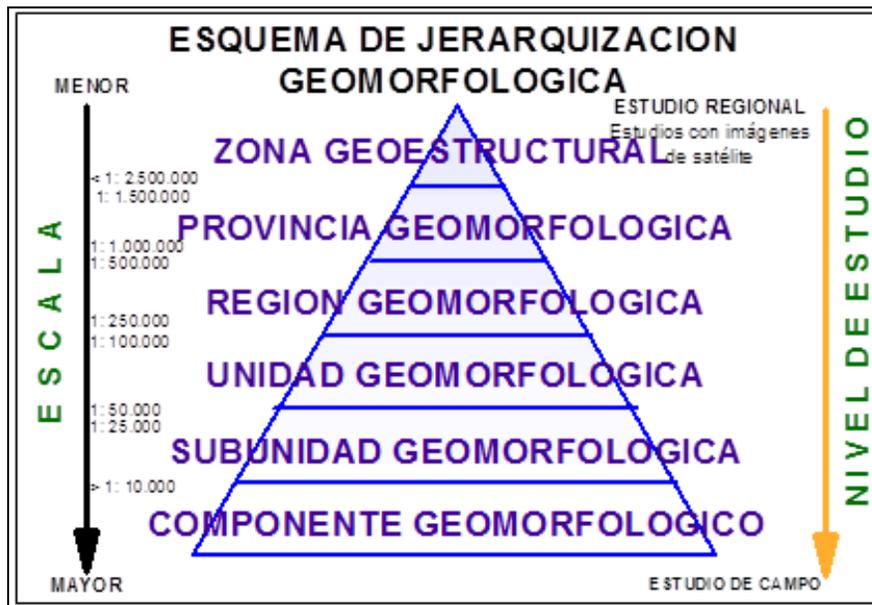
Figura 52. Esquema de jerarquización geomorfológica propuesto por INGEOMINAS  
Fuente: (Tomado y adaptado de Carvajal y Otros, 2005).

De acuerdo con la metodología propuesta por Carvajal y Otros, (Carvajal, Henry et al, 2005), y adaptado por Carvajal (Carvajal, 2011), las categorías definidas en los estudios de geomorfología de escala mayor a menor son: zona geoestructural, provincia geomorfológica, región geomorfológica, unidades y subunidades geomorfológicas y componente geomorfológico (Figura 52). Con base en los objetivos del presente estudio se define como unidad cartográfica la **Subunidad Geomorfológica (Geoforma)** (escala, >1:25.000).

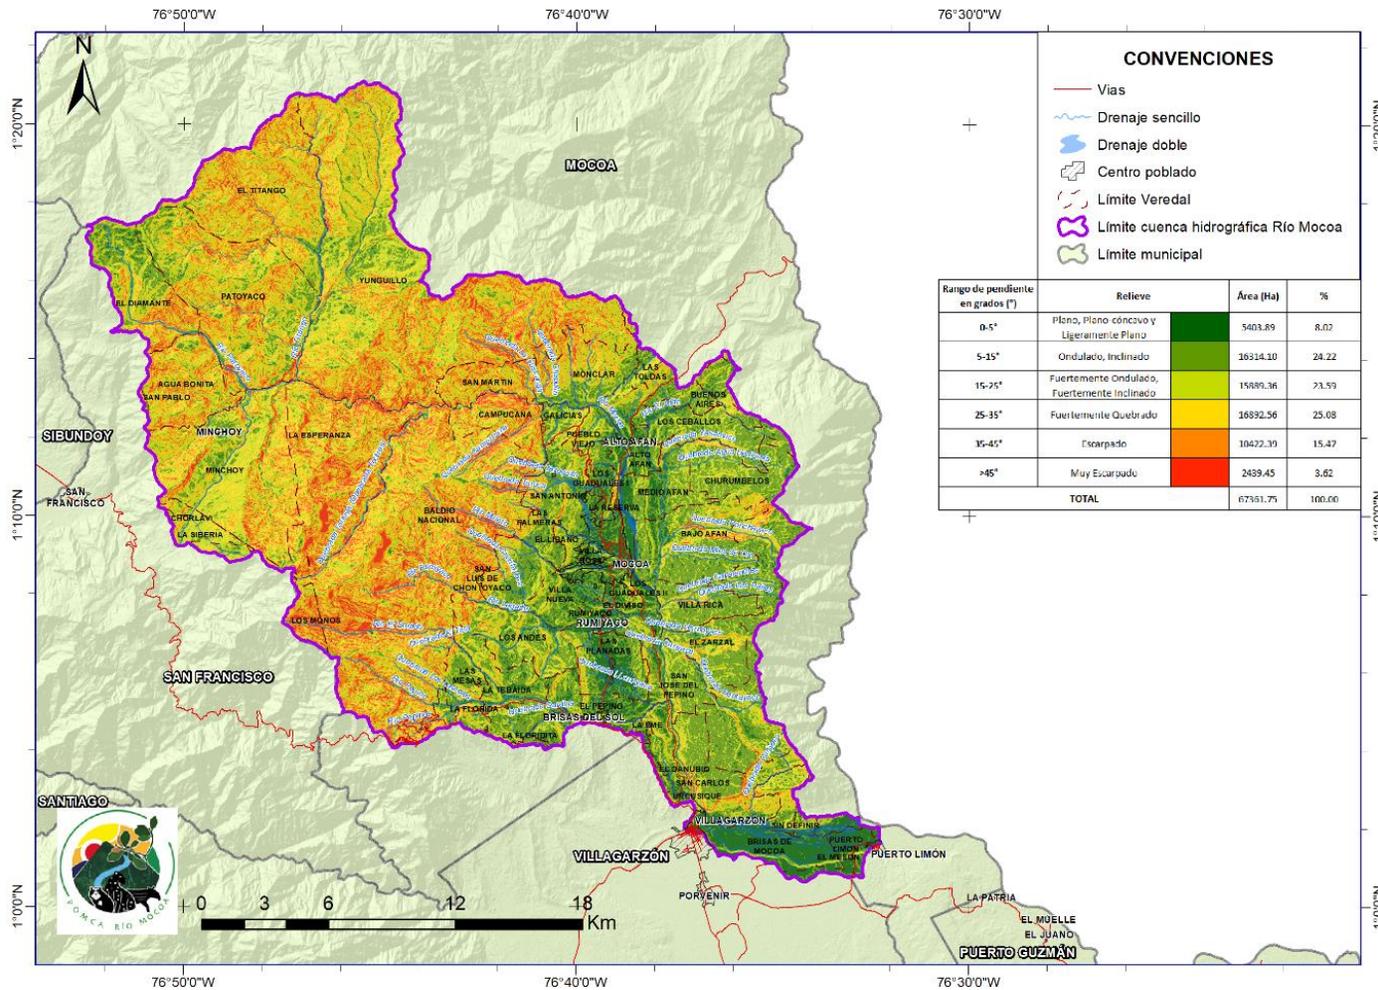
Figura 54. Mapa morfográfico de la cuenca del río Mocoa.

En la Figura 53, exhibe la leyenda correspondiente al mapa morfográfico de la cuenca del río Mocoa, apreciable en la Figura 54, el cual resume y expone lo descrito anteriormente.

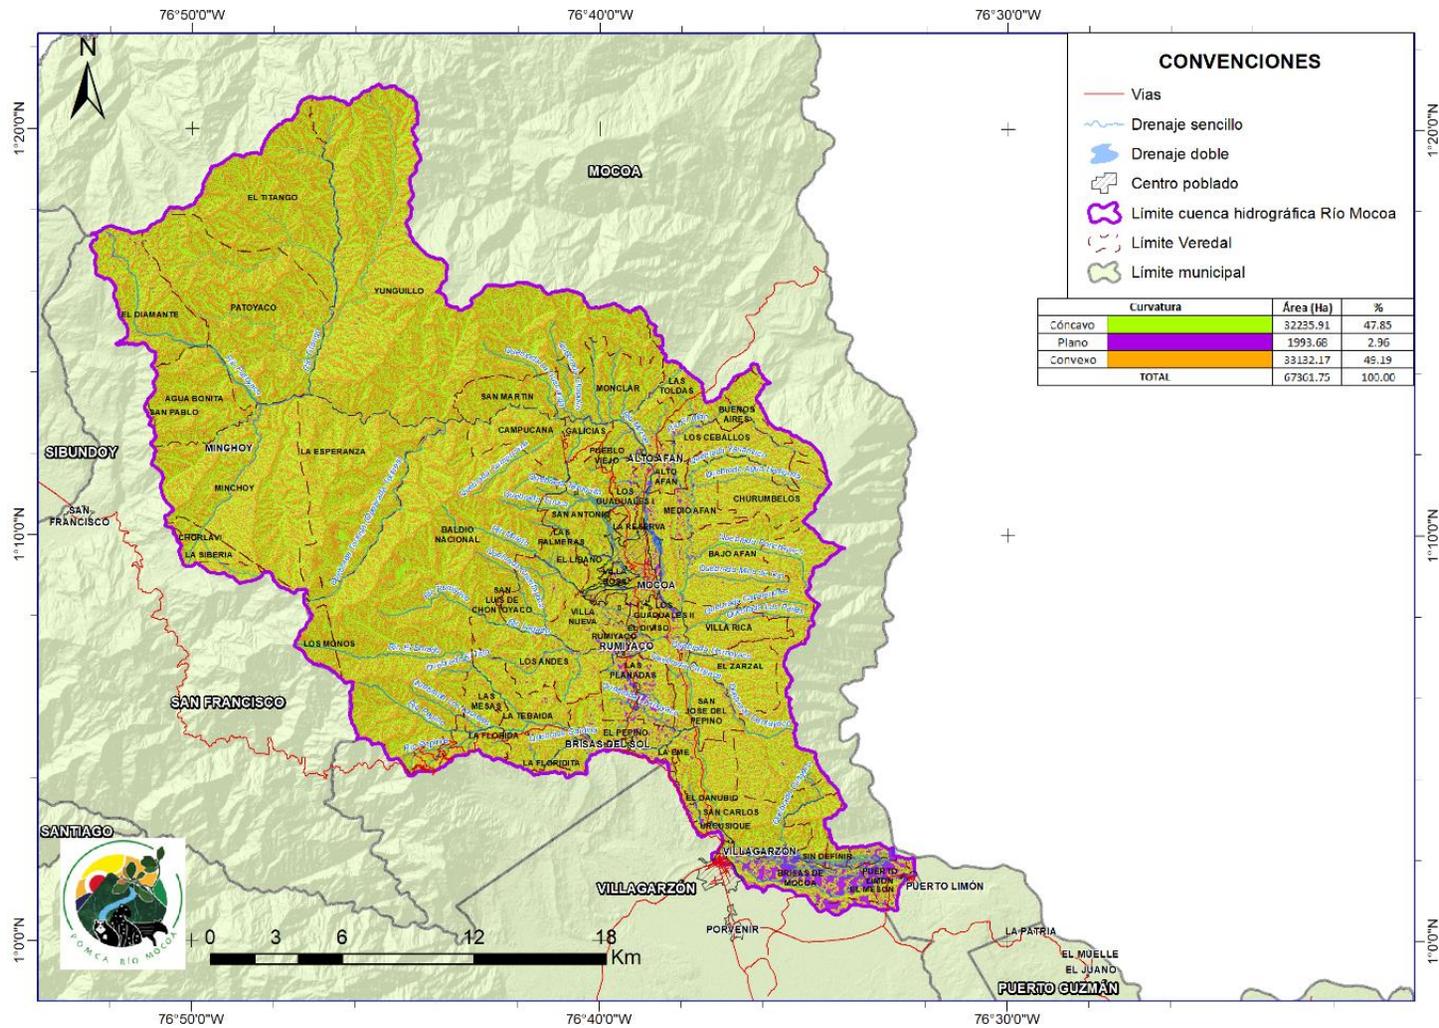
Figura 55. Distribución morfométrica de la cuenca del río Mocoa.

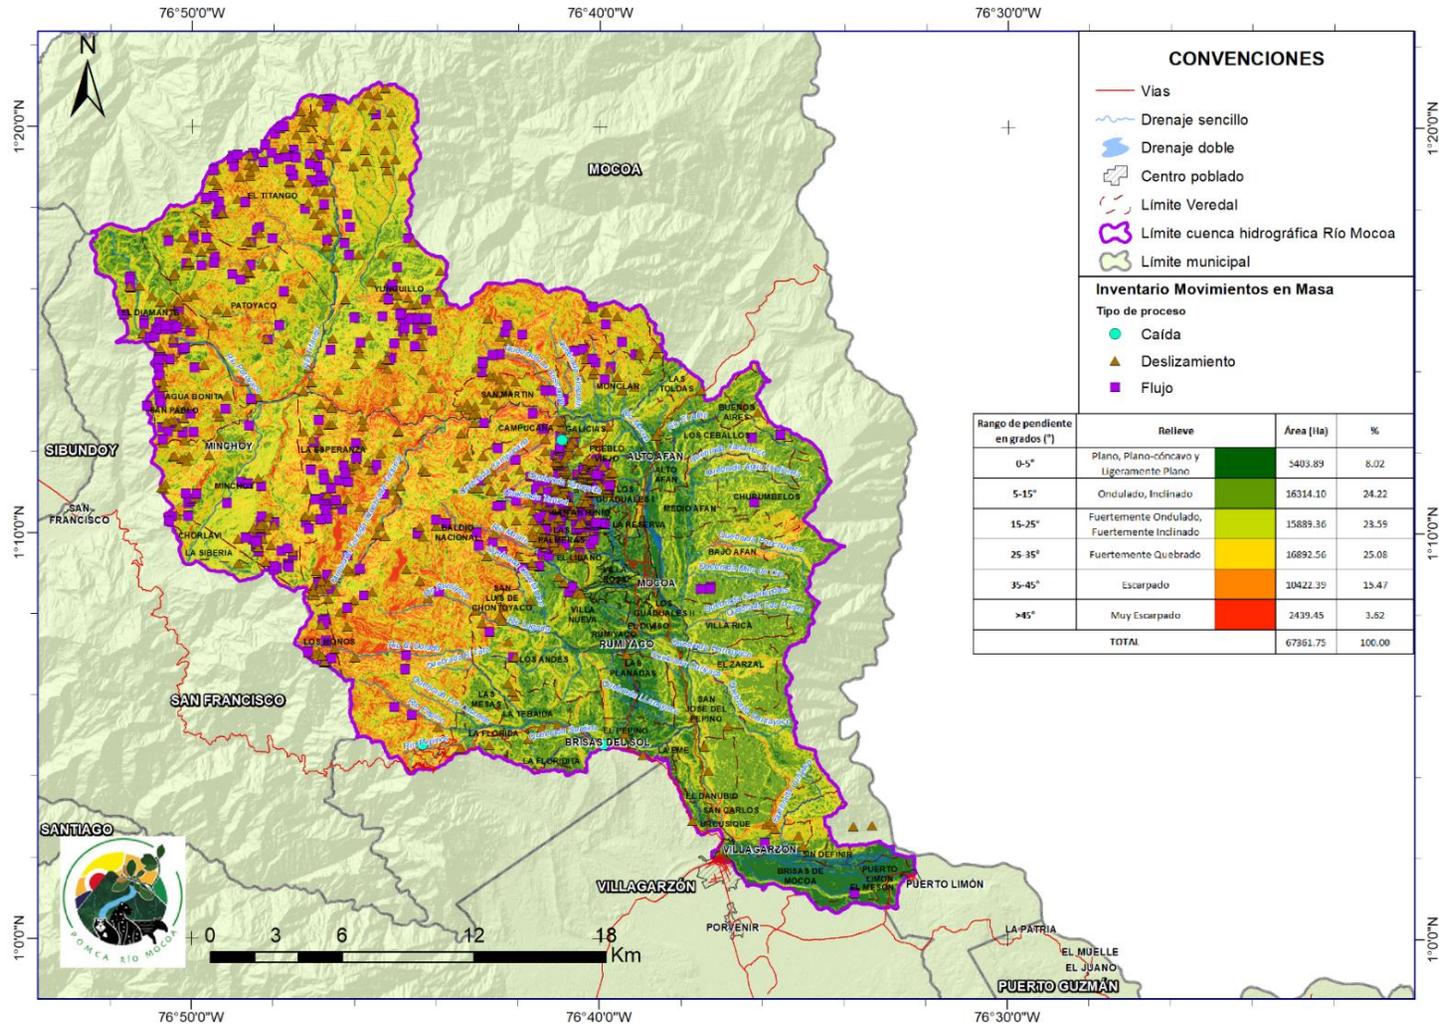
Figura 56. Mapa de procesos morfodinámicos.  
Fuente: INPRO SAS, 2021.

Con base en imágenes satelitales y fotografías aéreas, se identificaron 1198 procesos de movimientos en masa, los cuales se indican en la Figura 56. A continuación, se describen los principales tipos de procesos erosivos y de movimientos en masa, observados en la zona de estudio. En el Anexo 5. MM (movimientos en masa fotointerpretados), se encuentra la base de datos en formato shape de estos procesos.

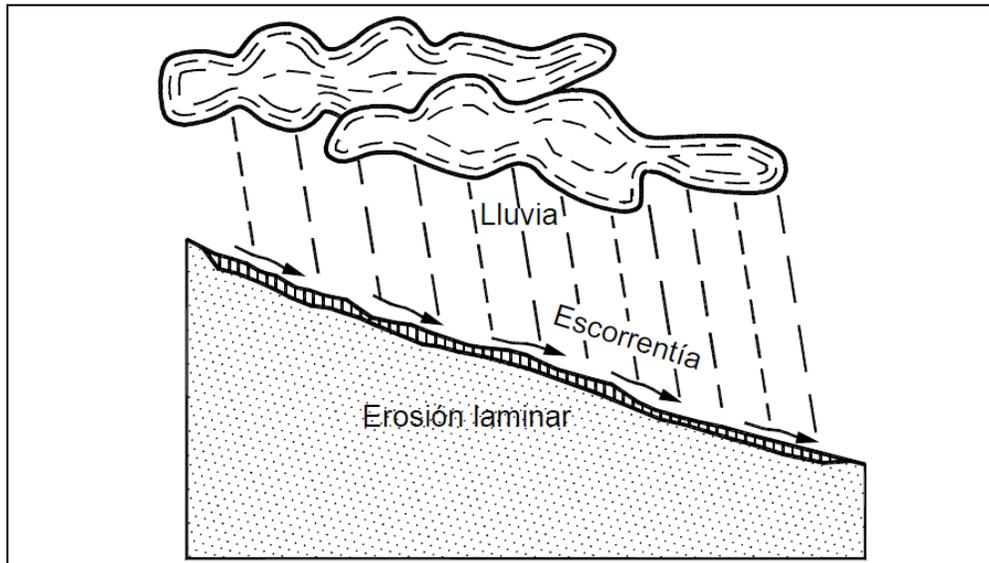
Figura 57. Proceso de erosión laminar.

La erosión laminar consiste en el desprendimiento y transporte en capas bien definidas superficiales de suelo por acción de la escorrentía difusa, haciendo que el suelo se vaya perdiendo casi en forma imperceptible (Figura 57). Este tipo de erosión es muy común en los suelos residuales y en las zonas recientemente deforestadas (Suárez, 2001).

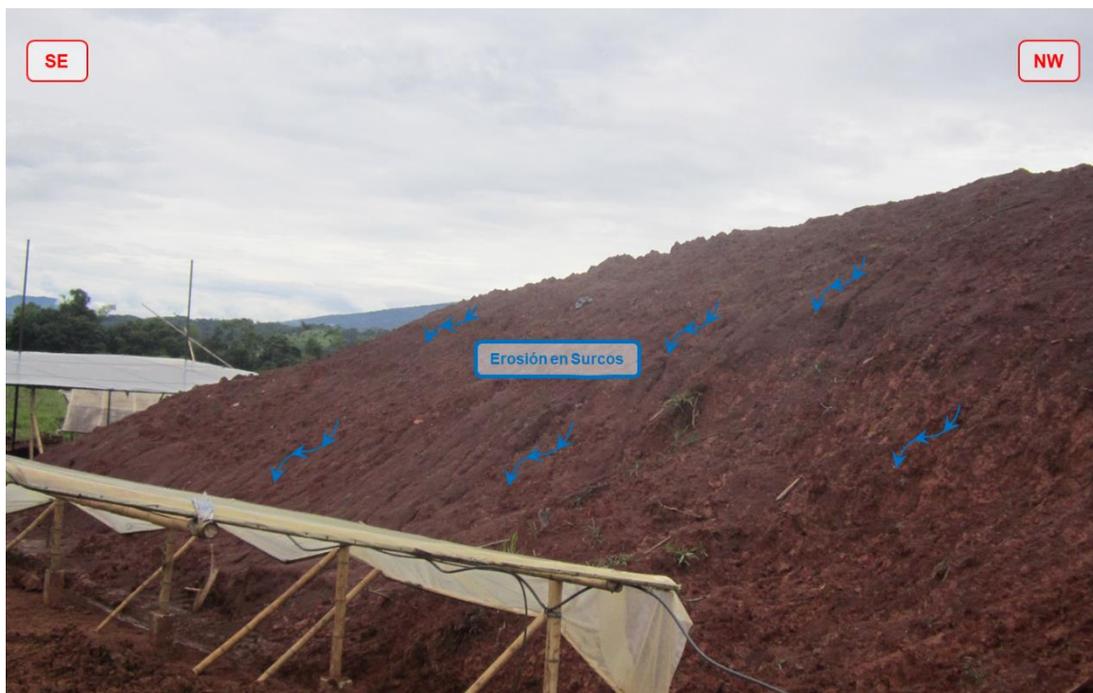
Figura 58. Erosión en surcos sobre suelos residuales de la Formación Rumiyaco, registrada en las coordenadas: E= 4594229, N=1677079, en la vereda La Eme del municipio de Mocoa.

Los suelos residuales de la Formación Rumiyaco, por su calidad de ser un material suelto y muy blando, se ve altamente afectado por la escorrentía de aguas lluvias de la manera que se puede observar en la Figura 58, donde el agua de escorrentía ha desarrollado canales pocos profundos donde transitan hacia la ladera baja, contribuyendo al deterioro del material.

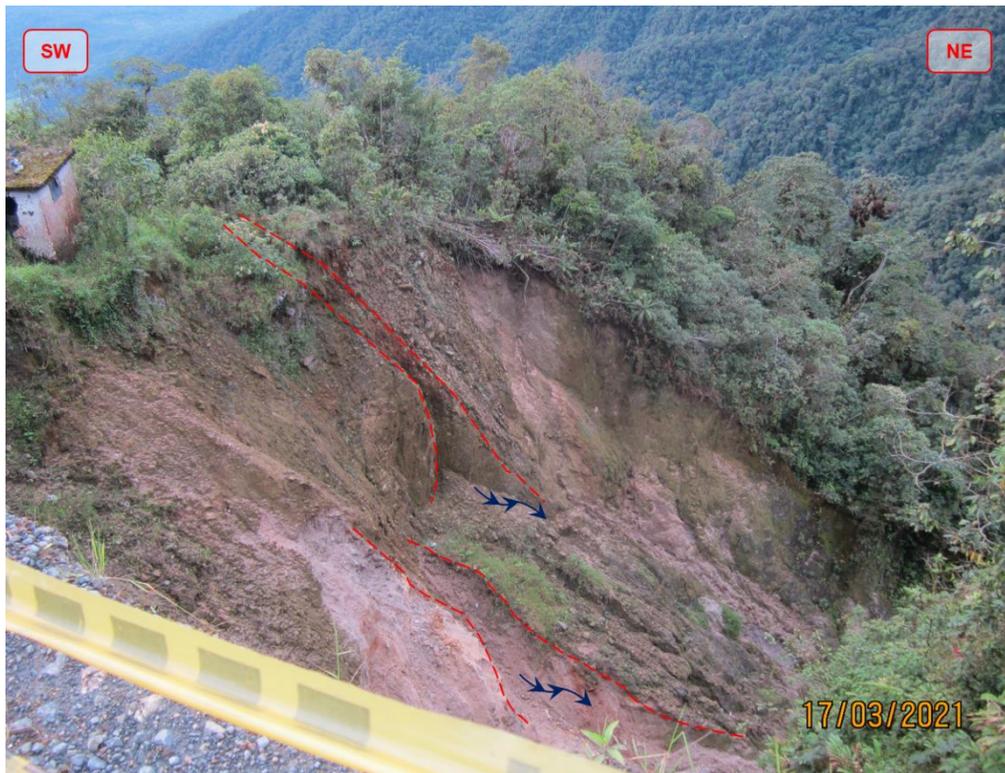
Figura 59. Cárcava observada sobre la cicatriz de un movimiento en masa, registrado en las coordenadas: E= 4584107, N=1676444, en la vereda La Florida del municipio de Mocoa.

Este tipo de erosión es común que ocurra en escarpes o cicatrices de movimientos en masa, debido a que, por el eventos el material queda expuesto a condiciones ambientales, adicionado, por la pérdida de su cobertura vegetal, un ejemplo de este proceso se presenta en la Figura 59, dado que, en el lugar sucedió un movimiento en masa de tipo deslizamiento, que posteriormente, ha estado sufriendo de procesos erosivos hídricos que conllevaran a la detonación de un segundo movimiento en masa.

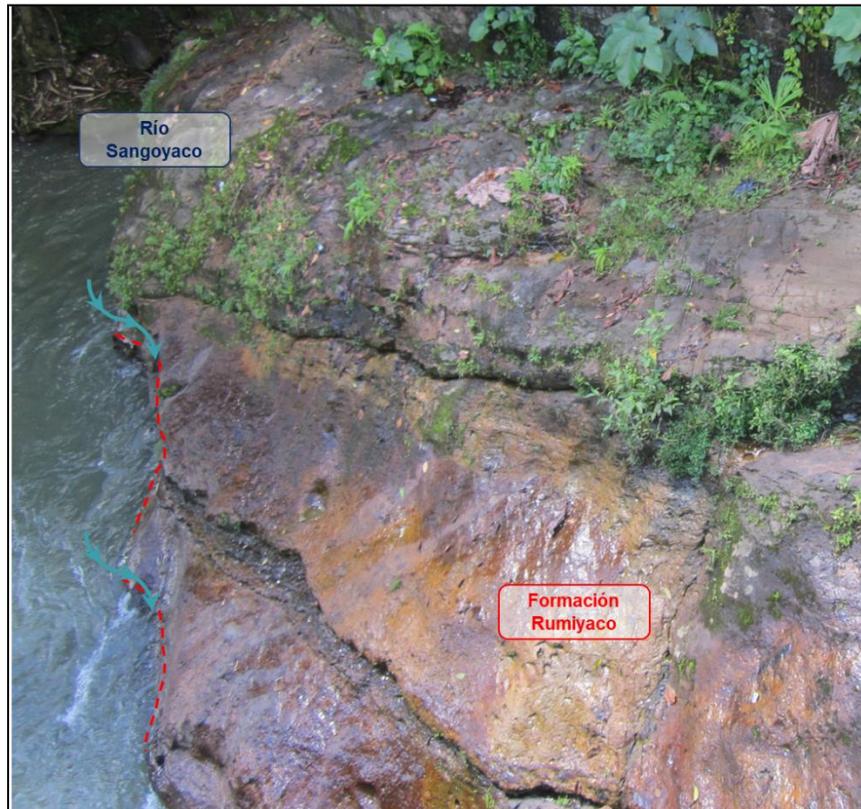
Figura 60. Socavación lateral desarrollada por el Río Sangoyaco, sobre un talud rocoso de la Formación Rumiayaco, registrado en las coordenadas: E= 4596275, N=1678502, en la vereda San José Del Pepino del municipio de Mocoa.

Este tipo de erosión excava la parte inferior de los escarpes de las márgenes de los cauces, específicamente hacia el costado convexo en los cambios de dirección del cauce. Se observa a lo largo de las márgenes de los drenajes principales, y secundarios, afectando depósitos de terrazas subrecientes y recientes, además de escarpes rocosos que limitan los cauces. En la salida de campo pudo observarse este proceso a lo largo de los depósitos aluviales que bordean los diferentes ríos y quebradas de la cuenca.

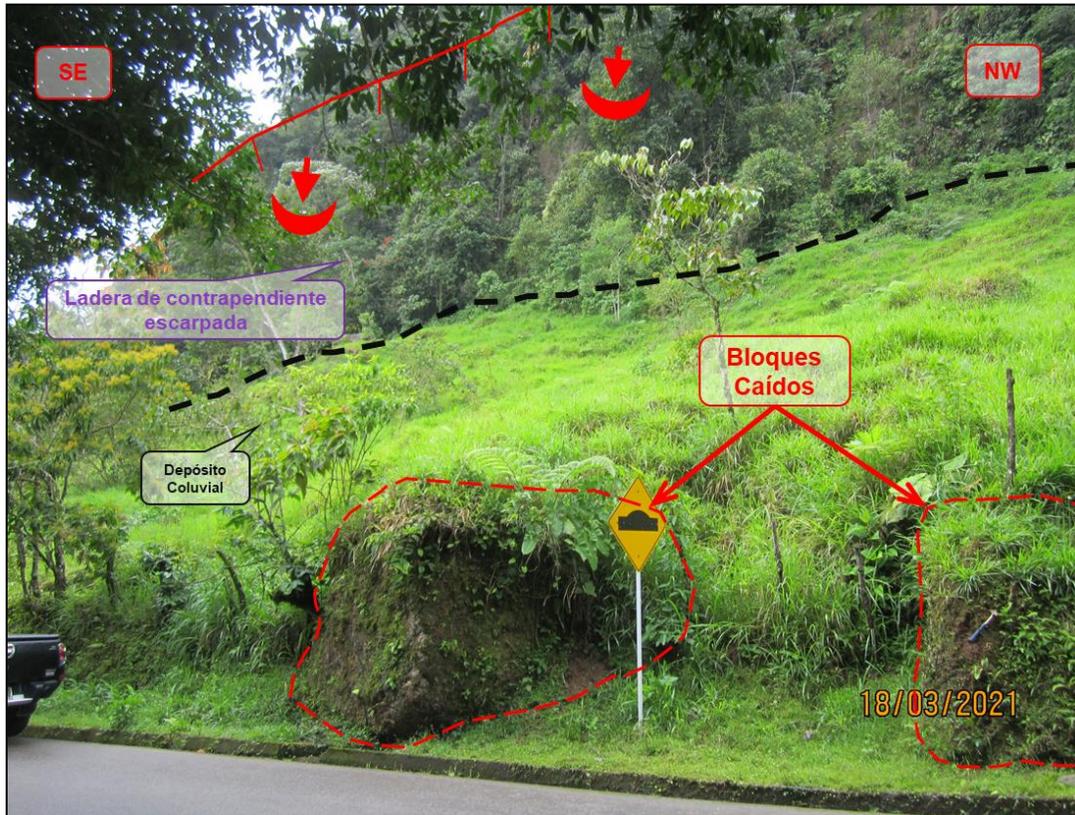
Figura 61. Bloques caídos dentro de un coluvial, localizado al borde de un escarpe de contrapendiente de la Formación Pepino Inferior, registrado en las coordenadas: E= 4592109, N=1677764, en la vereda El Pepino del municipio de Mocoa.

Tebaida (Mocoa), sitio conocido como el trampolín de la muerte, de igual modo, en la vereda el Pepino (Mocoa), sobre la vía que lleva a la cabecera municipal de Villagarzón, se observaron bloques angulares de diámetros de 2 m, conformados por areniscas conglomeráticas, que provienen de la parte alta de la ladera, donde se modela la contrapendiente estructural de la Formación Pepino Inferior (Figura 61).

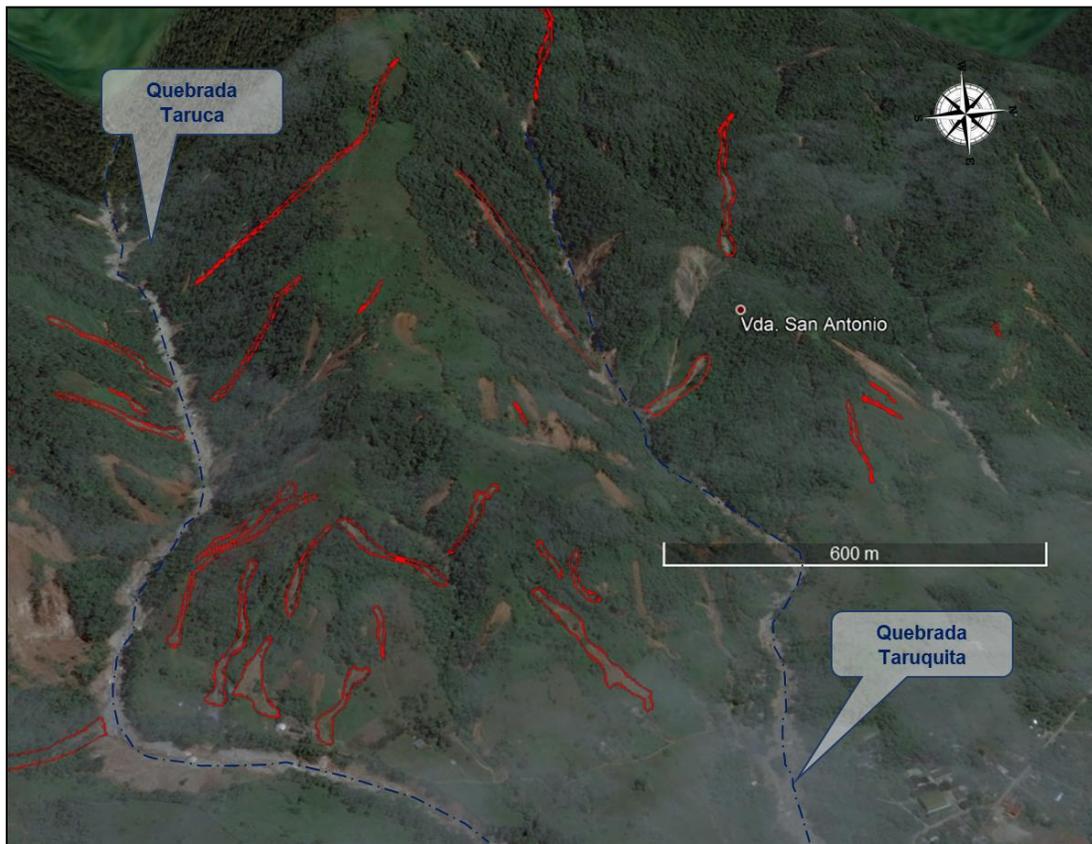
Figura 62. Enjambre de flujos sobre la cuenca alta de las quebradas Taruca y Taruquita.  
Fuente: Imagen Google Earth, 2021.

Los movimientos en masa de tipo flujo son comunes en la zona de estudio, debido a la alta precipitación y zonas montañosas con formación de drenajes intermitentes por escorrentía, los materiales se desplazan ladera abajo canalizados por estos cauces intermitentes o cárcavas, especialmente sobre la unidad litológica de Monzogranito de Mocoa, como se puede observar en la Figura 62, donde hacía la cuenca alta de las quebradas Taruca y Taruquita se desarrolló un enjambre de flujos, que depositaron el material desplazado sobre sus cauces, que posteriormente desencadenaron un evento de avenida torrencial.

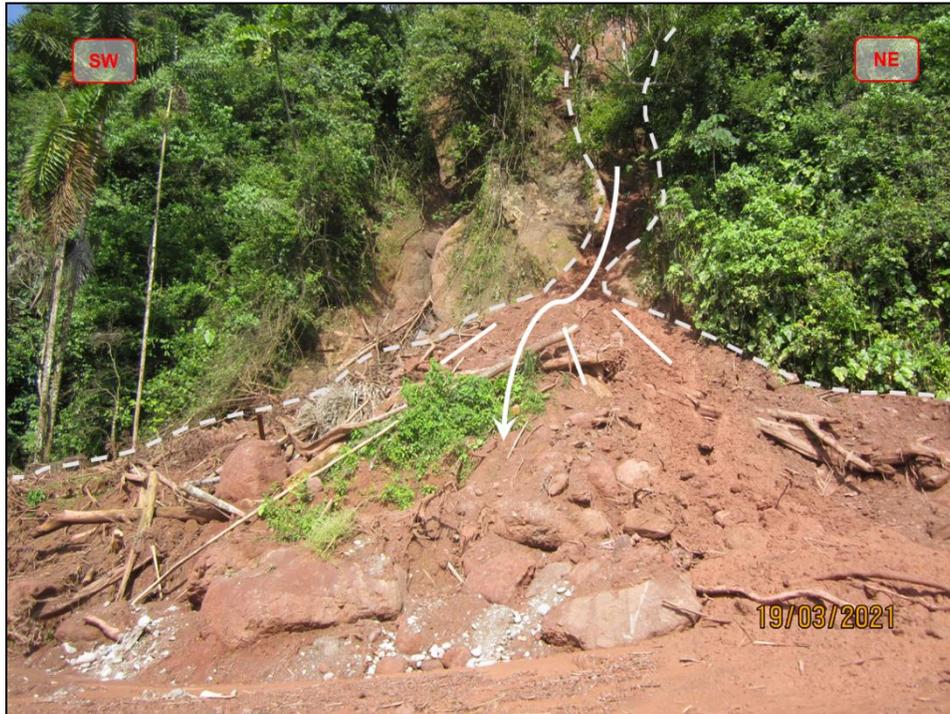
Figura 63. Flujo de lodos y detritos, desarrollado sobre la Formación Pepino Inferior, registrado en las coordenadas: E= 4592433, N=1689372, en la vereda San Antonio del municipio de Mocoa.

En la vista de campo, se pudieron identificar procesos de flujos de menores dimensiones y locales, sobre rocas meteorizadas de las formaciones Pepino, como se expresa en la Figura 63, donde por medio de un canal angosto se movilizaron suelos residuales y rocas meteorizadas (Regolitos y Bloques Angulares), provocando que al llegar a la vía se encontrase con una zona amplia de relieves suaves, donde depósito el material, el cual también se compone por material vegetal, el evento fue detonado por las lluvias de la noche anterior al registro fotográfico y en el momento aún se encontraba activo.

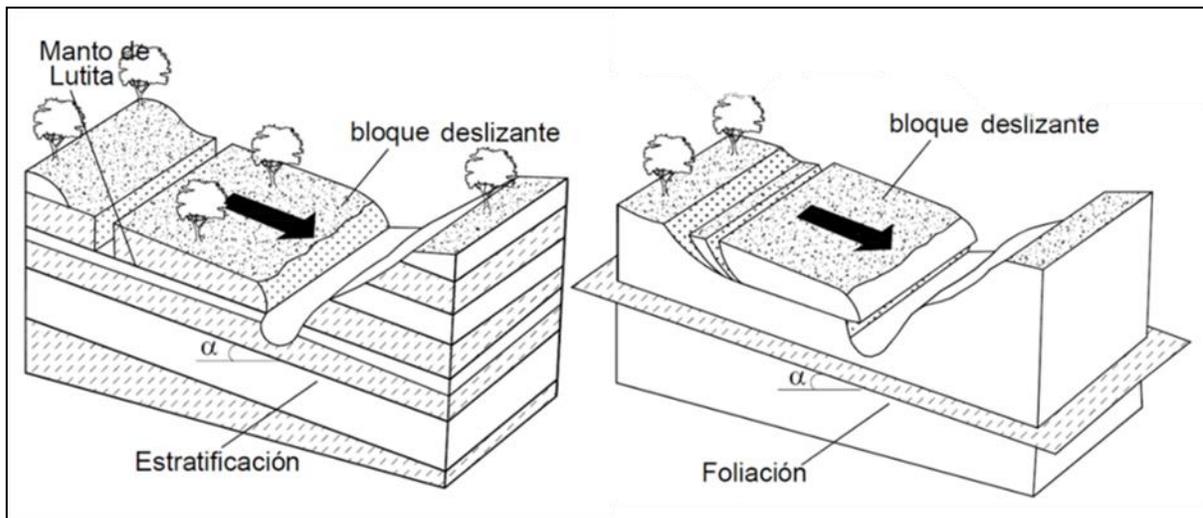
Figura 64. Esquema de un deslizamiento traslacional.

En este tipo de deslizamiento la masa se mueve a lo largo de la superficie de falla plana u ondulosa. Se generan en superficies más o menos planas presentes en las rocas; dichas superficies pueden ser diaclasas, planos de estratificación, planos de fallas, entre otros. Por lo general ocurren cuando los planos estructurales se inclinan en la misma dirección de la pendiente del terreno (Figura 64), con un ángulo peligroso, lo que hace que ocurran (GEMMA, 2007).

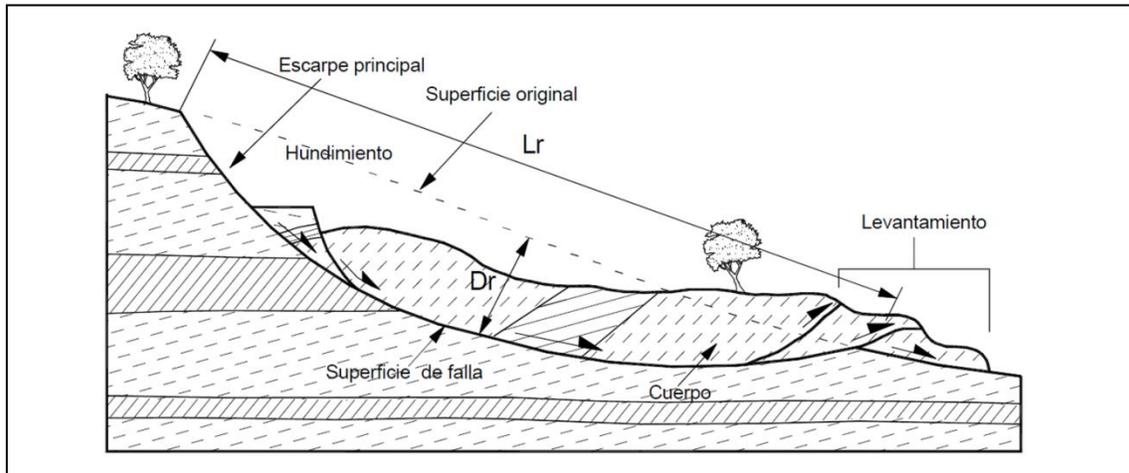
Figura 65. Esquema de un deslizamiento rotacional.

Se dan a lo largo de superficies curvas con forma de cuchara con su concavidad hacia arriba. Este tipo de deslizamiento se presenta principalmente en materiales arcillosos, suelos residuales, o no consolidados. El material se puede desplazar como un todo sobre la superficie curva o como una serie de unidades a lo largo de sucesivos desplazamientos (Figura 65).

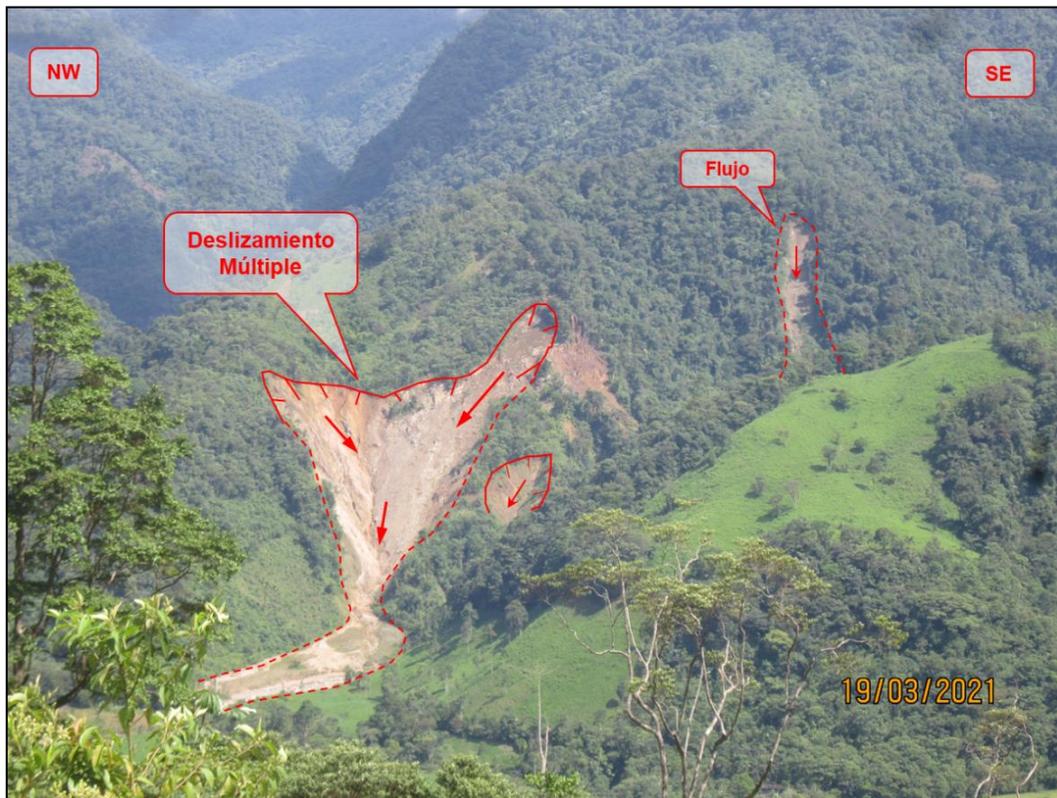
Figura 66. Deslizamientos múltiples sobre la Formación Saldaña, registrado desde las coordenadas: E= 4591448, N=1691270, en la vereda Galicias del municipio de Mocoa.

Las laderas abruptas y escarpadas de la cuenca son altamente susceptibles a generar deslizamientos debido a que, por las condiciones ambientales propias del piedemonte amazónico, las rocas desarrollan niveles espesos de meteorización con rocas saprolitizadas y suelos residuales. La Formación Saldaña se observó con varios procesos de movimientos en masa, como se expresa en la Figura 66, donde en la vereda Monclar de Mocoa, sobre una ladera abrupta se desarrollaron dos (2) deslizamientos que posteriormente se unieron y crearon un movimiento en masa de mayores dimensiones con el transporte de mayor material que termino uniéndose a un cauce que lleva el material al río Mocoa, de igual modo, se logra observar que sobre la cicatriz escarpada del proceso, se ha desarrollado una cárcava por efecto de las aguas de escorrentía, por lo que se intuye que el deslizamiento sigue activo y se desencadenarán más eventos.

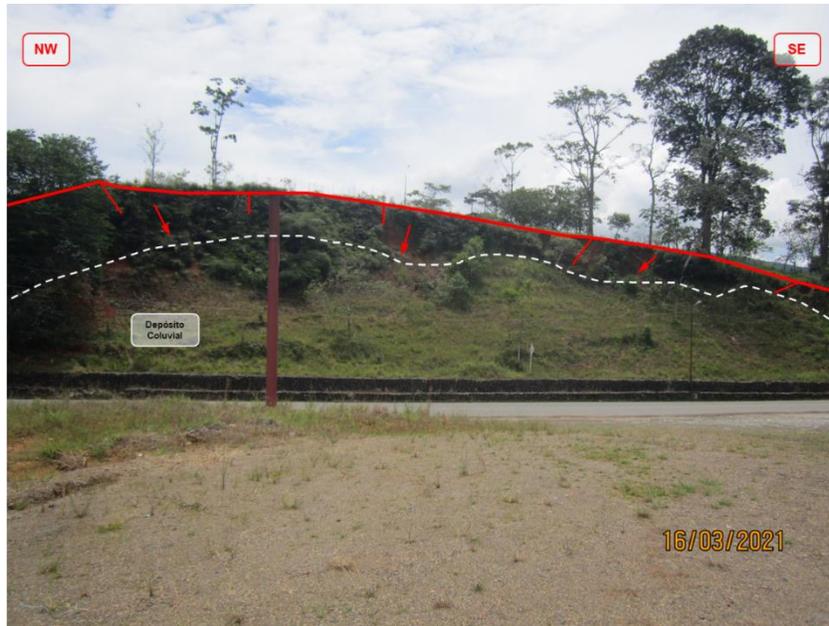
Figura 67. Deslizamiento rotacional observado al costado oriental de la vía, sobre suelos residuales de la Formación Saldaña, registrado en las coordenadas: E= 4594556, N=1691626, en la vereda Alto Afan del municipio de Mocoa.

Igualmente, sobre los taludes de las vías es común encontrar procesos de deslizamientos, contribuido por la desconfinamiento de la base del talud por el tramo vial, como se presenta en el deslizamiento de la Figura 67, el cual tiene unas dimensiones de 9 m de alto con 20 m de ancho y un largo de 7 m, del mismo modo, contribuidos por la erosión por socavación lateral sobre la base del escarpe, afectando la vía al generarse la corona del deslizamiento, perdiéndose la bancada de la manera que se evidencia en la Figura 68, este último presenta dimensiones de 13 m de altura, con 7 m de largo y una corona con 10 m de ancho.

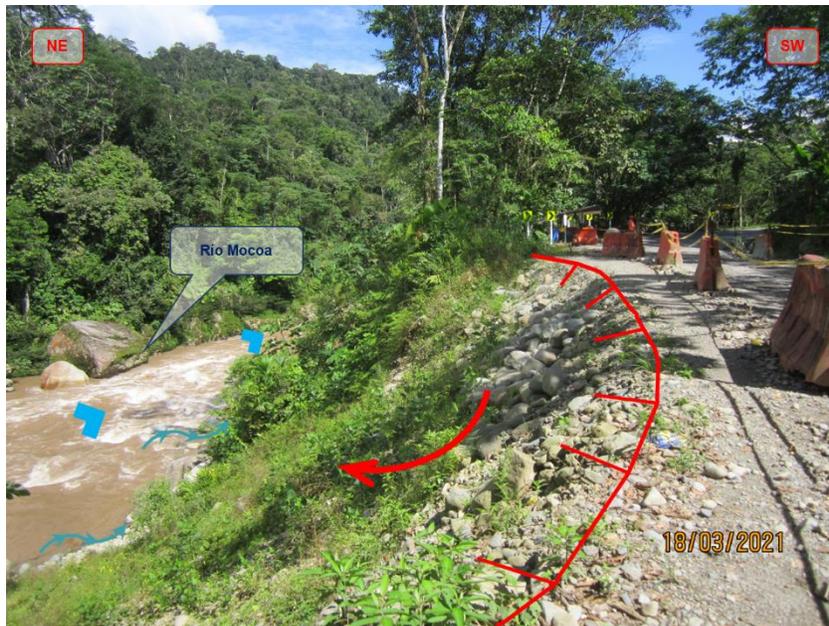
Figura 68. Deslizamiento sobre la vía con pérdida de parte de la bancada, contribuido por la socavación lateral del Río Mocoa en su margen derecha, registrado en las coordenadas: E= 4596240, N=1678772, en la vereda San José Del Pepino del municipio de Mocoa.

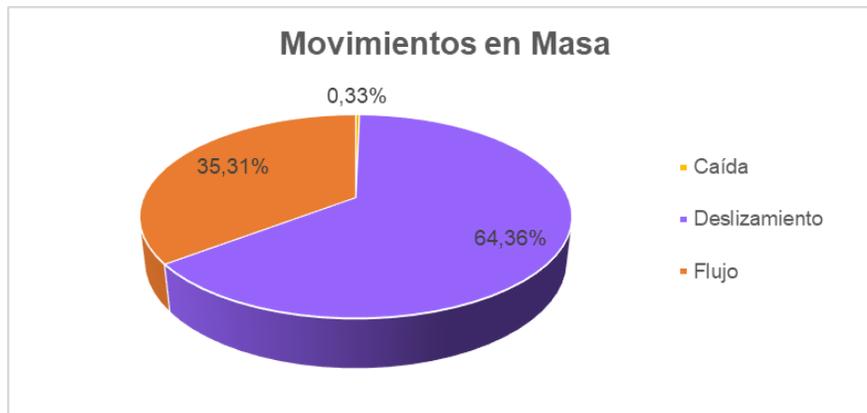
**Figura 69. Distribución porcentual Movimientos en masa.**

En total en la cuenca del río Mocoa, se registraron 1198 procesos de movimientos en masa, siendo el deslizamiento el de mayor ocurrencia con 771 eventos cartografiados, seguido del tipo flujo con 423 procesos y las caídas con 4, dado que, este proceso solamente pudo ser reconocido en campo. En la Tabla 10 se presenta la cantidad de procesos inventariados, de igual modo, en la Figura 69 se evidencia su distribución porcentual.

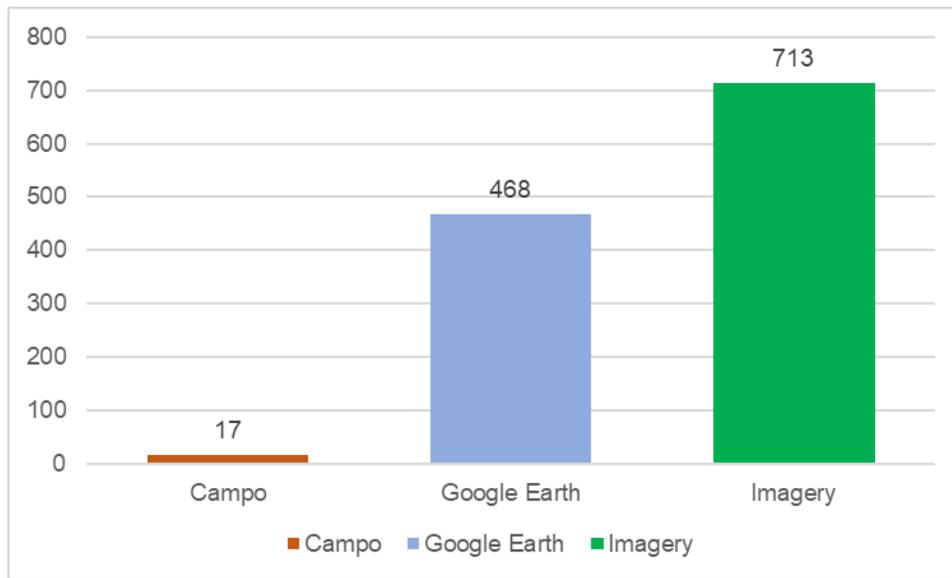
Figura 70. Distribución de las fuentes de información de donde se realizó el inventario de movimientos en masa.

Adicionalmente en la Tabla 11 se presenta las diferentes fuentes consultadas para el levantamiento del inventario de movimientos en masa (Google Earth, Imagery), mientras que en la Figura 70 se presenta su distribución.

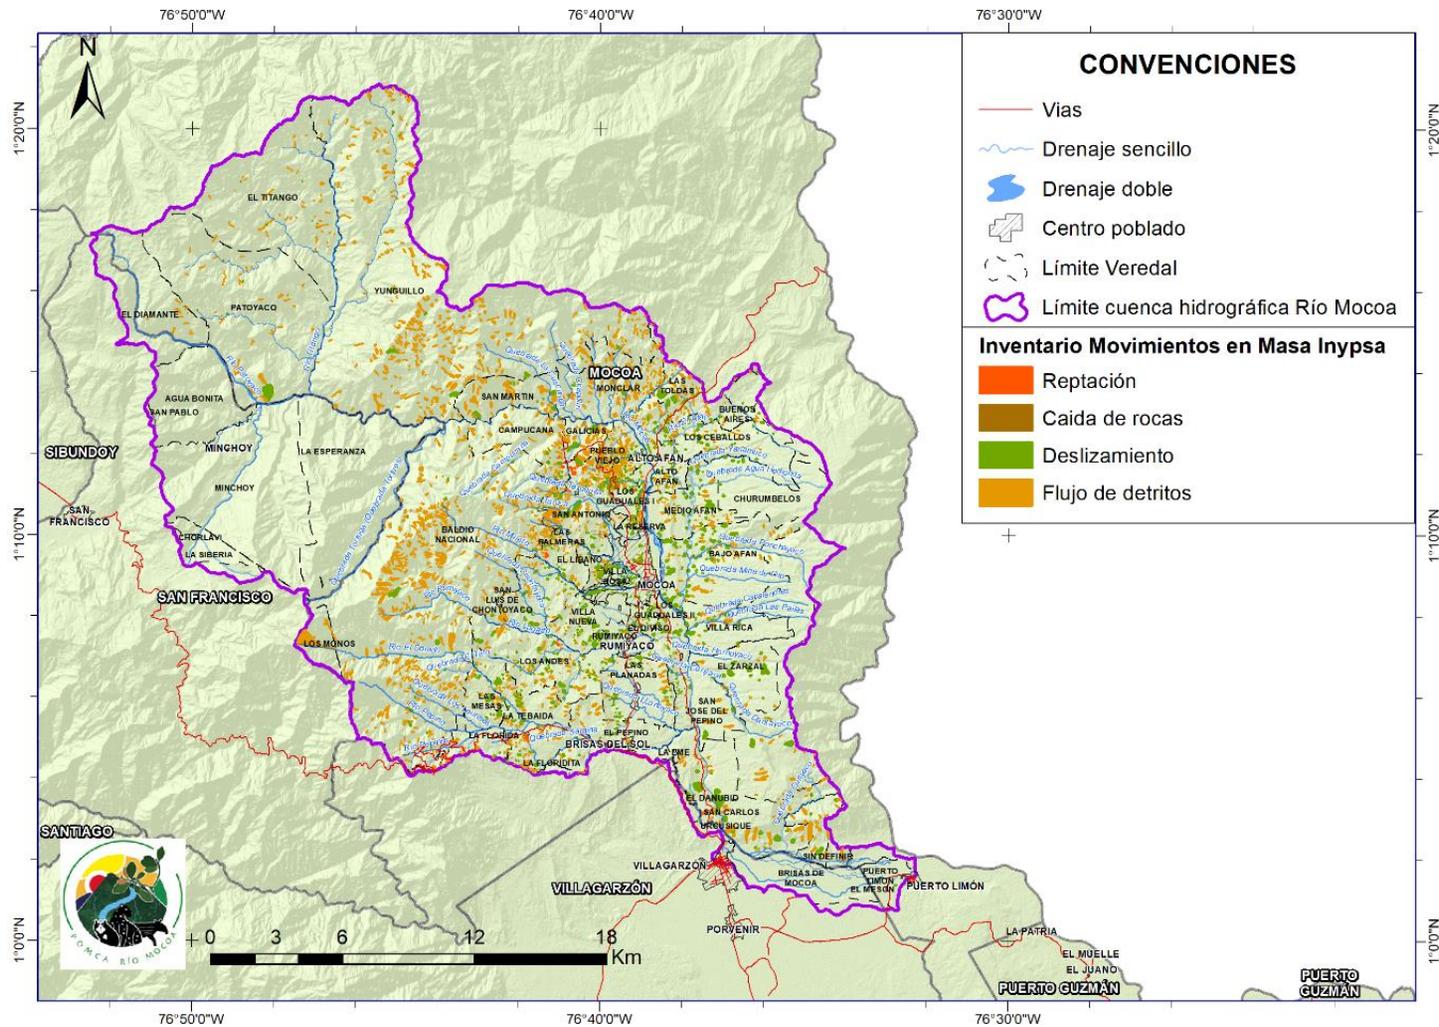
Figura 71. Inventario de eventos en la zona de estudio. Tomado de INYPSA 2017.  
Modificado por INPRO S.A.S, 2021.
