## FORMULACIÓN DEL PLAN DE ORDENACIÓN Y MANEJO DE LA CUENCA HIDROGRÁFICA DEL RÍO MOCO

# CARACTERIZACIÓN GEOLÓGICA - GEOMORFOLÓGICA POMCA DEL RÍO MOCO

**CONTRATO DE CONSULTORÍA 343 DE 2020**

**INPRO SAS**

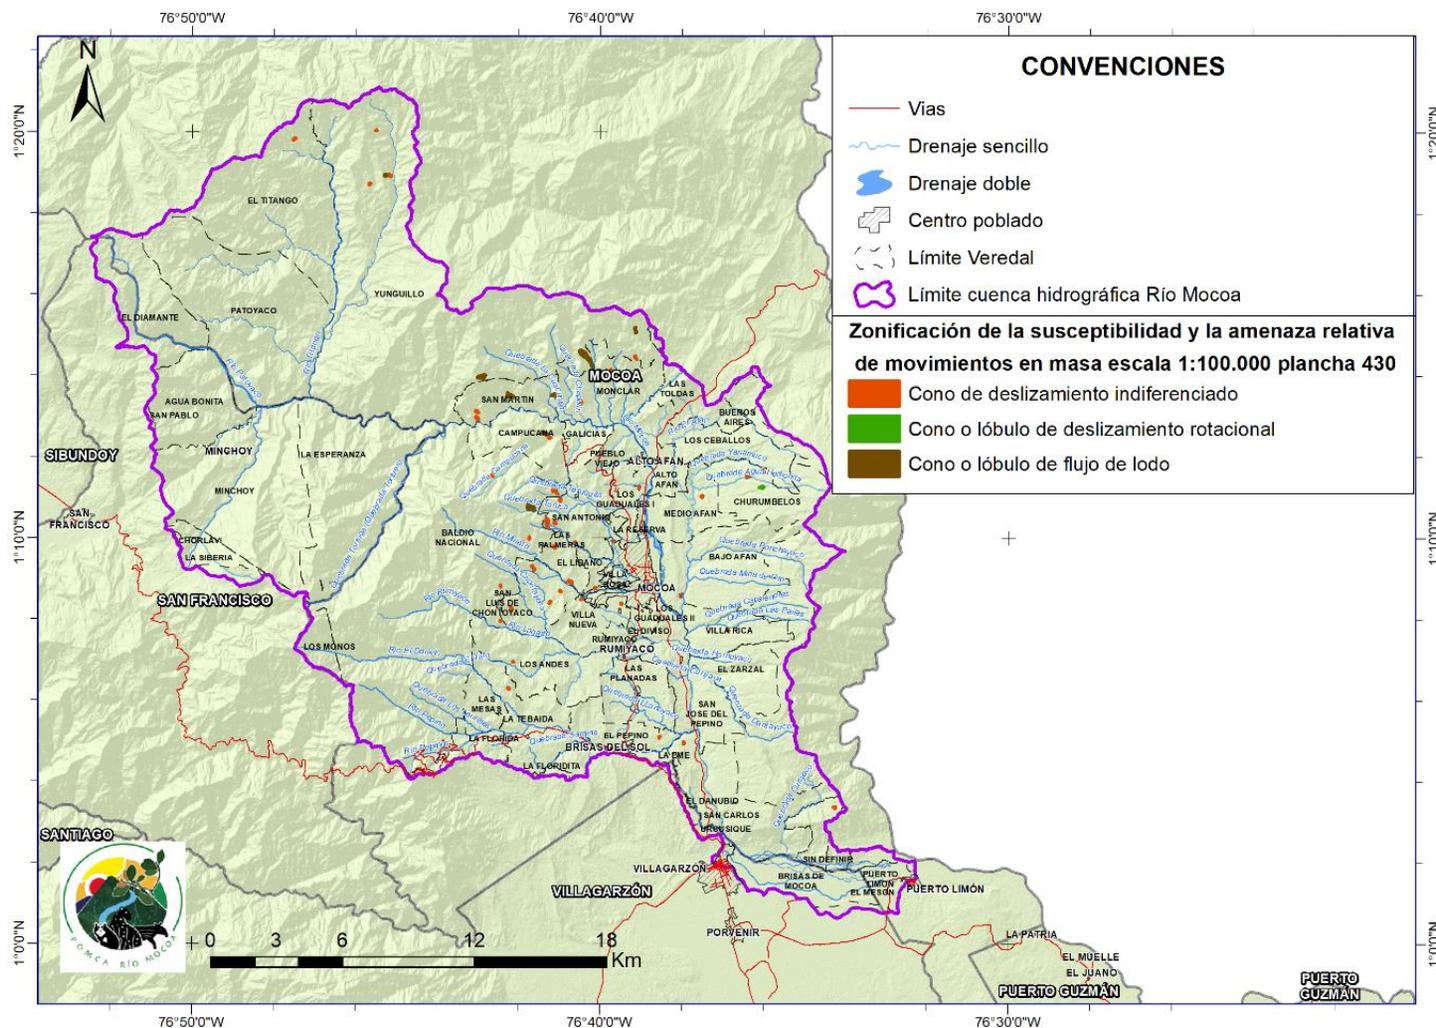
Figura 72. Inventario de eventos en la zona de estudio. Tomado de la plancha 430 del SGC.  
Modificado por INPRO S.A.S, 2021.

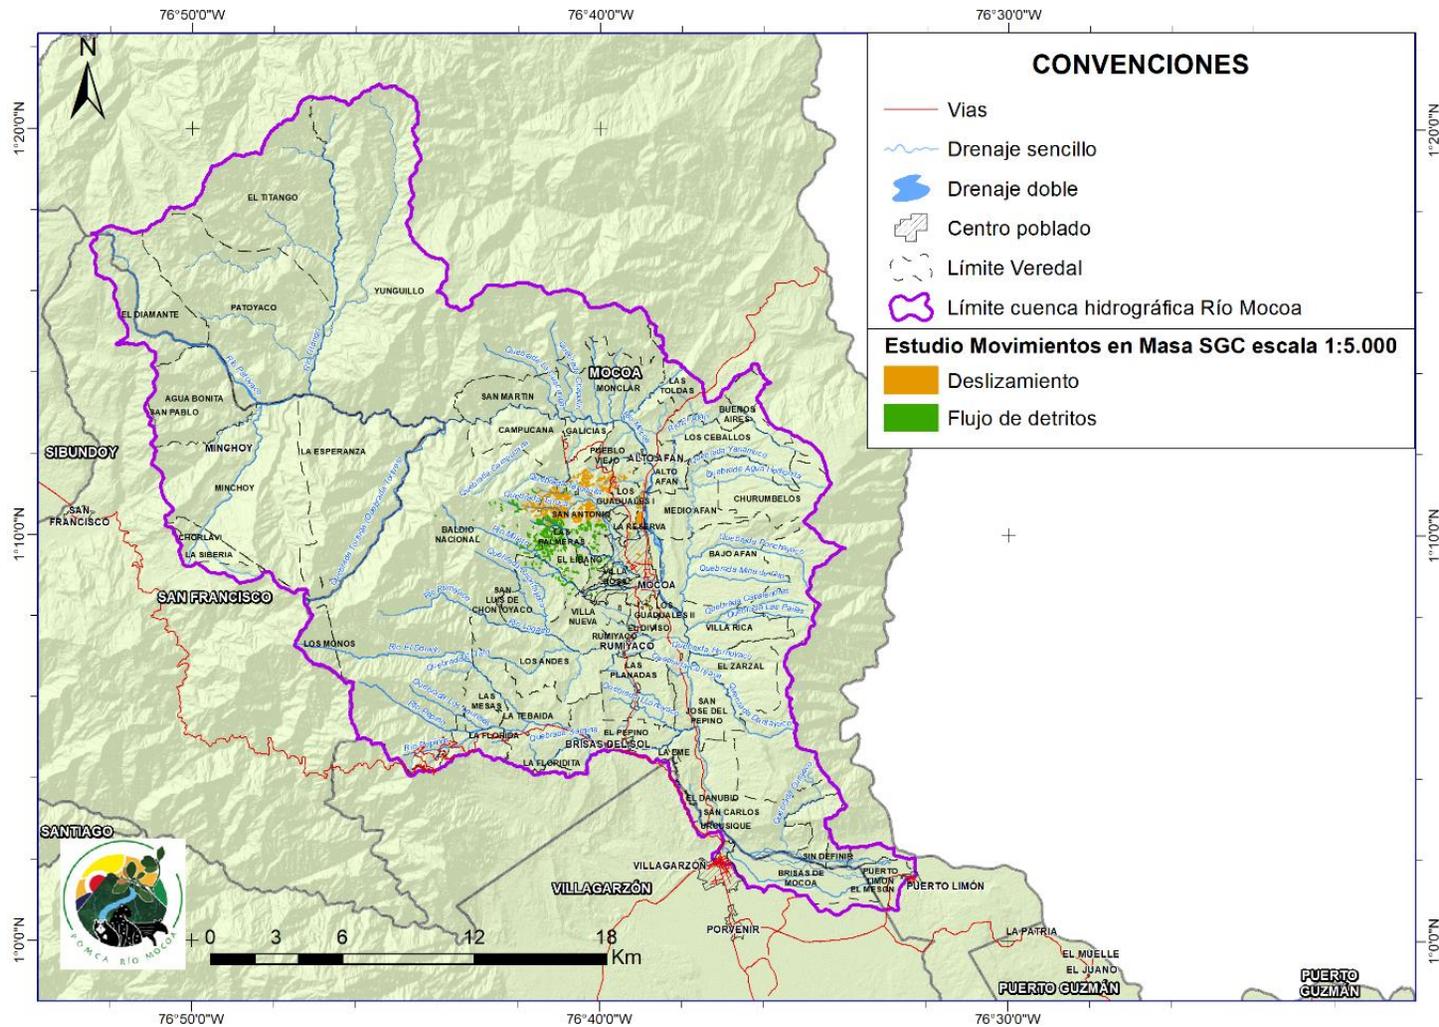
Figura 73. Inventario de eventos en la zona de estudio. Tomado de estudios del SGC a escala 1:5.000. Modificado por INPRO S.A.S, 2021.

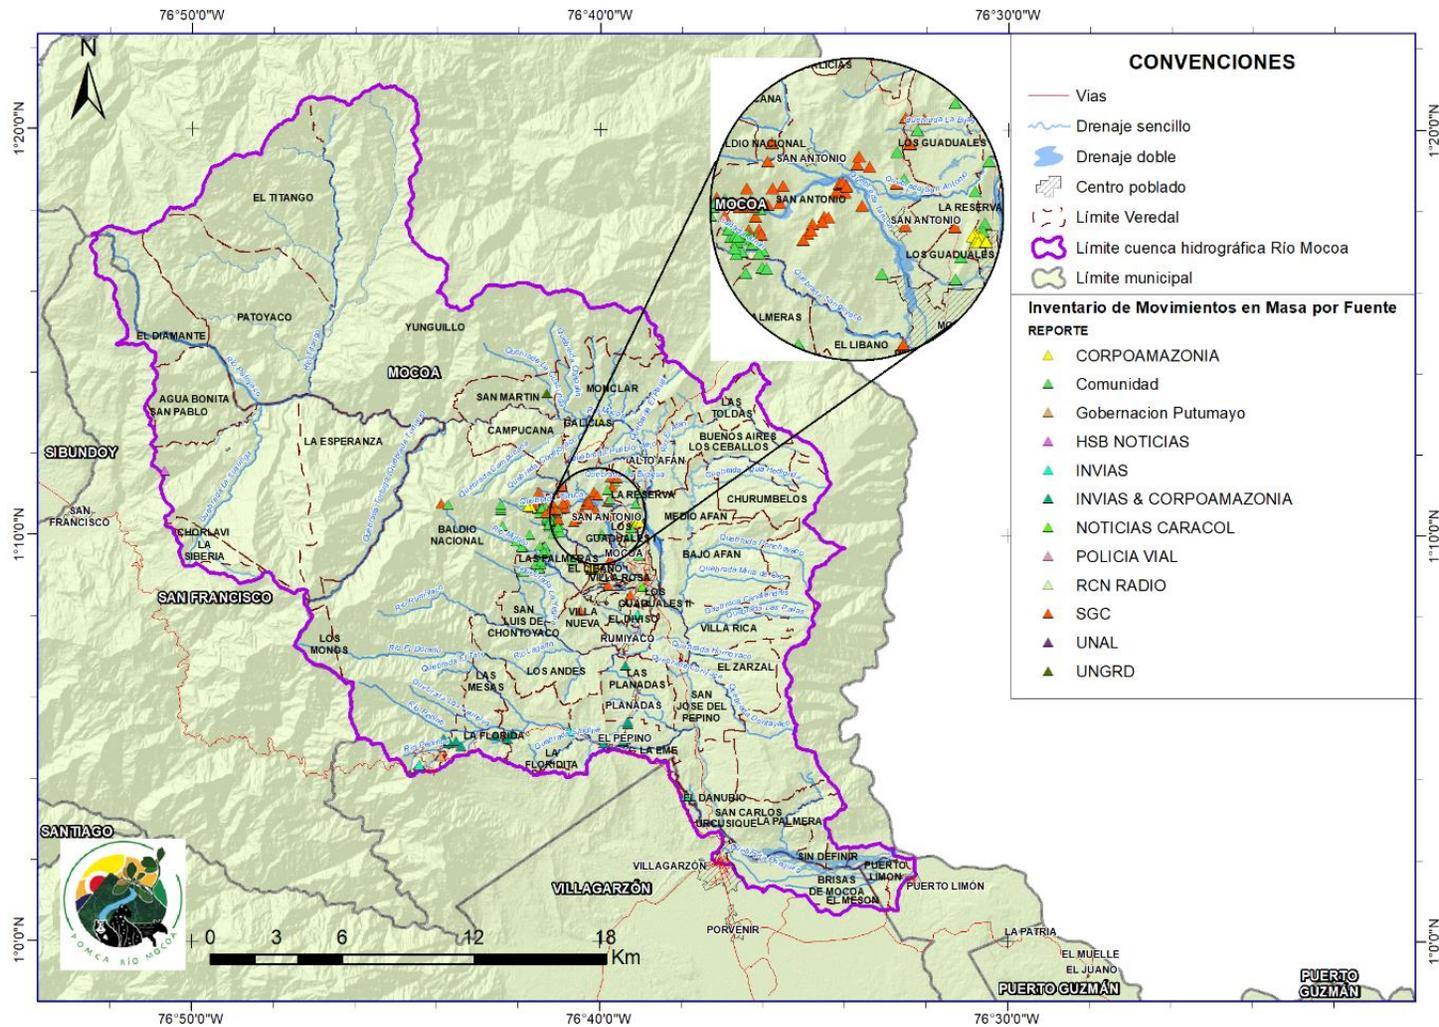
Figura 74. Inventario de eventos en la zona de estudio. Tomado de otros.  
Modificado por INPRO S.A.S, 2022

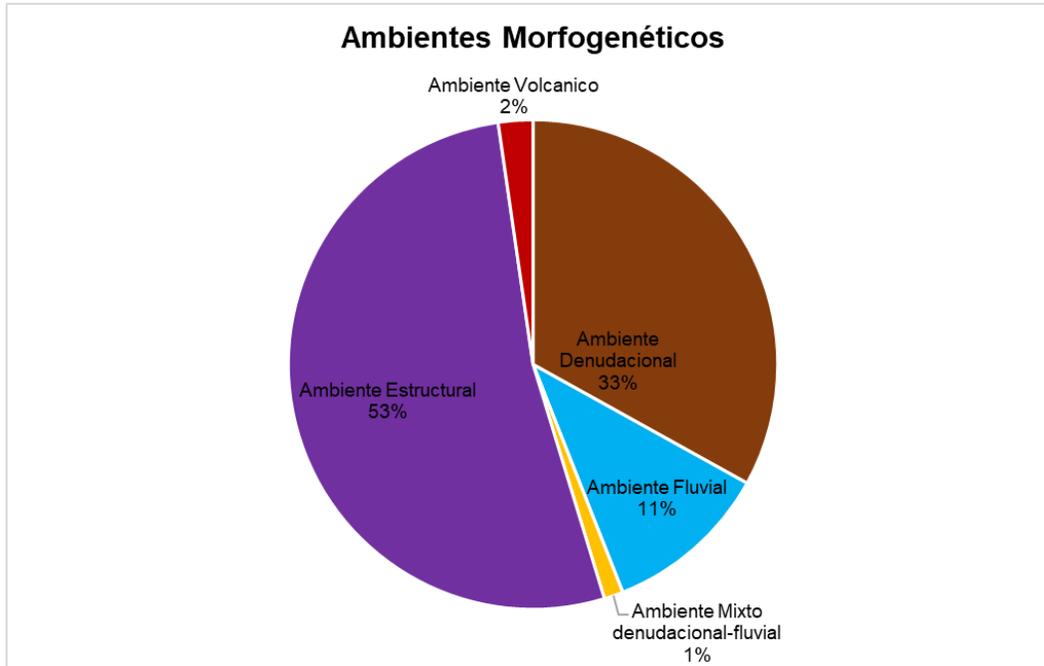
Gráfica 1. Distribución de los ambientes morfogénéticos en la cuenca del río Mocoa.

En la Tabla 13 se presenta la distribución tanto en área como en porcentaje de los ambientes morfogenéticos identificados y clasificados en la cuenca del río Mocoa, a su vez en la Gráfica 1 se representa esta distribución en porcentajes y en la Figura 75, se observa la extensión y distribución de las subunidades que conforman estos ambientes morfogenéticos.

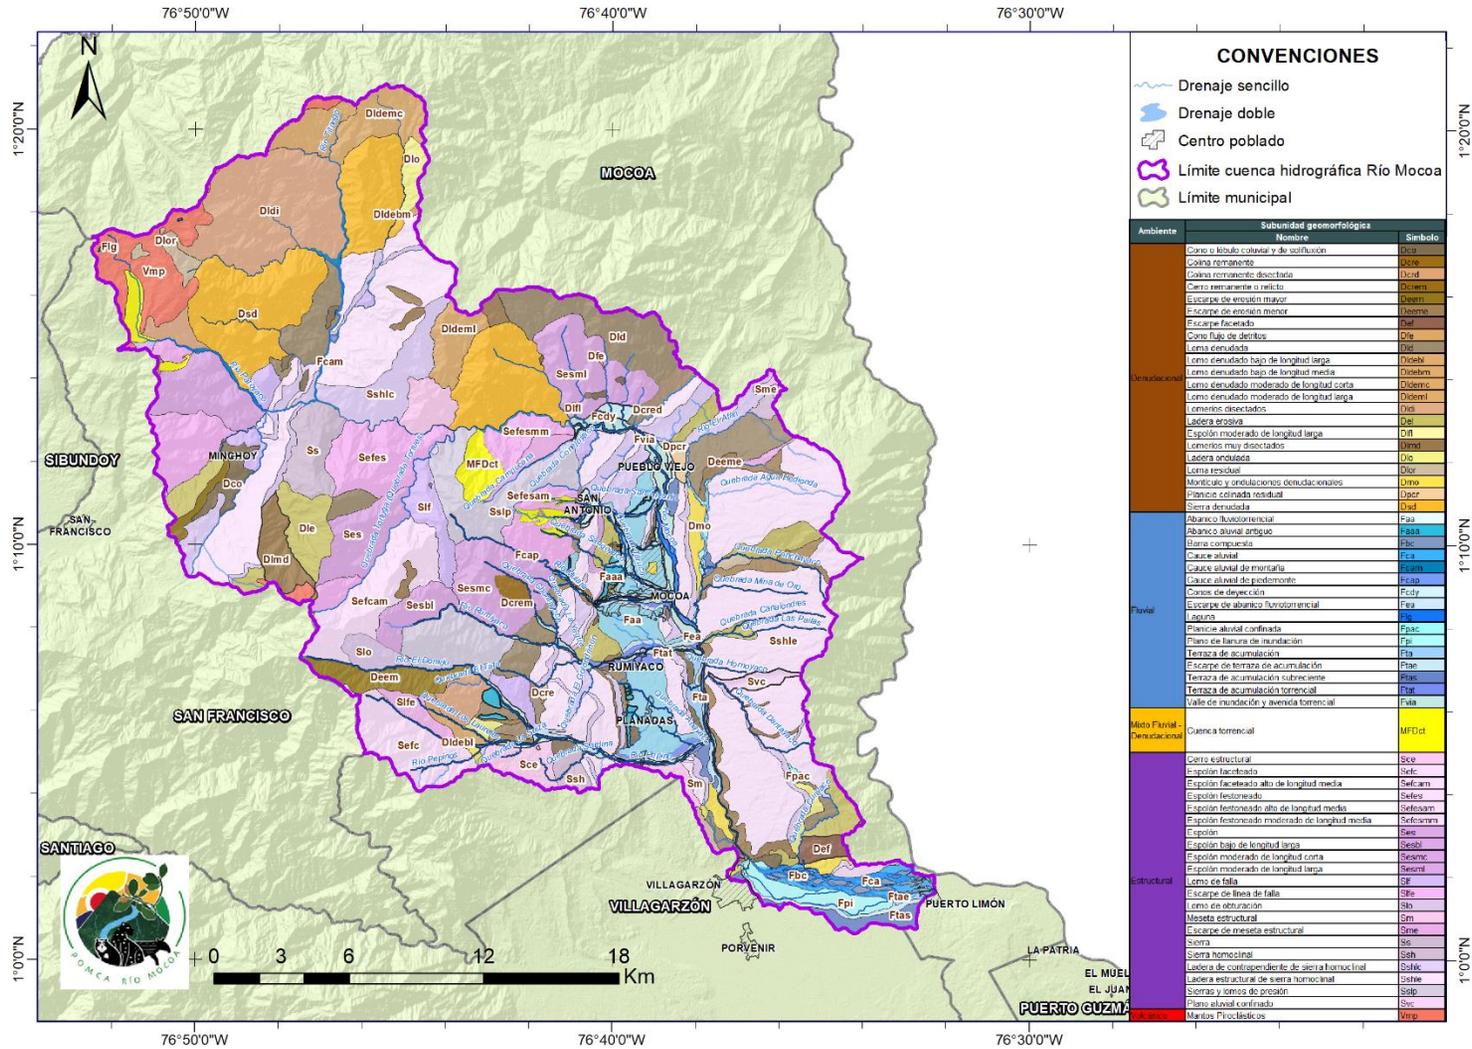
Figura 75. Mapa de geomorfología básica con fines de ordenación de la cuenca del río Mocoa escala 1:25.000.

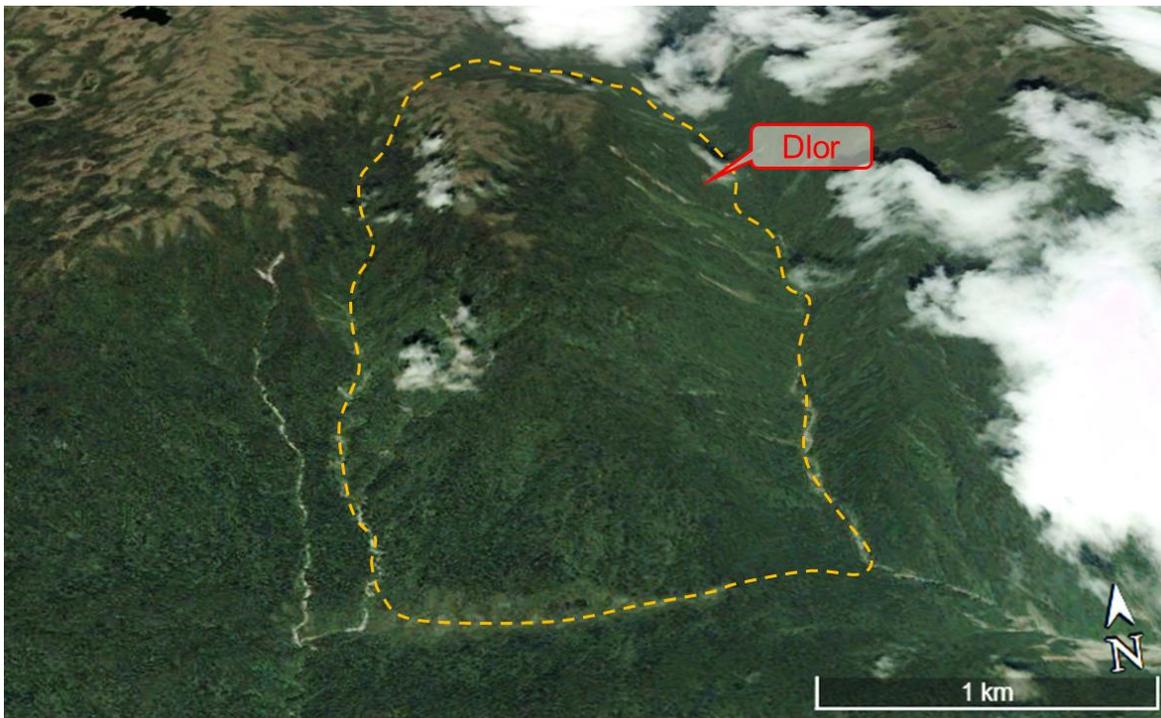
Figura 76. Loma Residual localizada en las ve redas El Diamante y El Titango. Formado sobre Cuarzomonzodiorita Sombrerillos.

Se incluyen las geformas cuya expresión morfológica está definida por la acción combinada de procesos moderados a intensos de meteorización, erosión y transporte de origen gravitacional y pluvial que han remodelado y dejado remanentes de las geformas preexistentes y además crean nuevas por acumulación de sedimentos. Las unidades de origen denudacional identificadas hasta el momento y su definición se listan a continuación. Loma Residual (Dlor) Prominencia topográfica que presenta una morfología alomada y elongada de laderas cortas a muy cortas, convexas y pendientes muy inclinadas a muy abruptas con una altura menor de 200 metros sobre su nivel de base local, cubiertos por niveles de material coluvial, constituida por suelos residuales. Su origen es relacionado a erosión diferencial y a procesos intensos de meteorización (Figura 76).

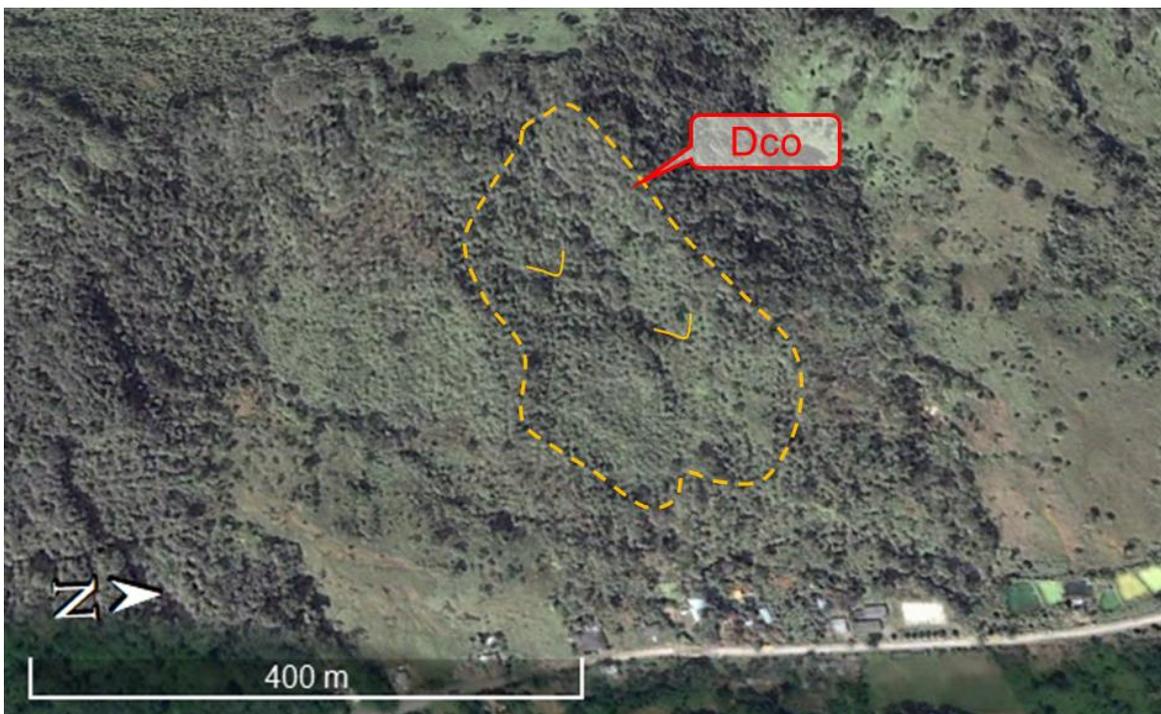
Figura 77. Cono o Lóbulo Coluvial localizado en la vereda San José del Pepino.  
Fuente: Tomado y adaptado de Google Earth, 2021.

Corresponden a depósitos de ladera, formados principalmente por materiales de cantos rodados, bloques dispersos embebidos en un matriz areno-arcillosa. Se encuentra indistintamente en toda la extensión de la zona, esta geoforma fue cartografiada por medio de métodos de fotointerpretación, basándose en las diferencias de tonalidad y texturales que forman los materiales inconsolidados respecto a los consolidados (Figura 77).

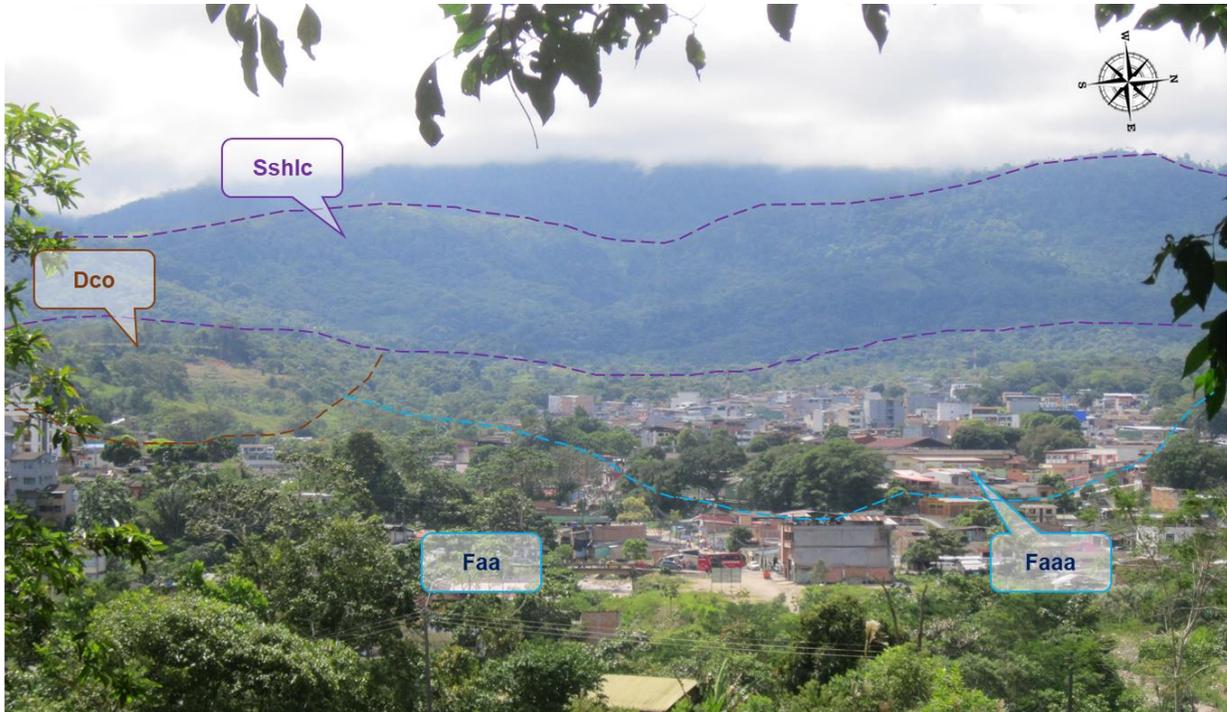
Figura 78. Fotografía Panorámica registrada desde las Coordenadas: E= 4594914, N=1684941, en la vereda Bajo Afán del municipio de Mocoa, donde se observa un lóbulo coluvial (Dco) al occidente de la cabecera municipal de Mocoa.

Sobre la margen izquierda del río Mocoa se registró una imagen panorámica, que permite ver un depósito coluvial, al costado occidental de la cabecera municipal de Mocoa, como se observa en la Figura 78, el cual está modelando una geoforma lobulada, a la base de la ladera de contrapendiente homoclinal de la Formación Pepino Inferior (E2E3pei), este tiene su origen en procesos antiguos de movimientos en masa, asociados al levantamiento tectónico de la unidad.

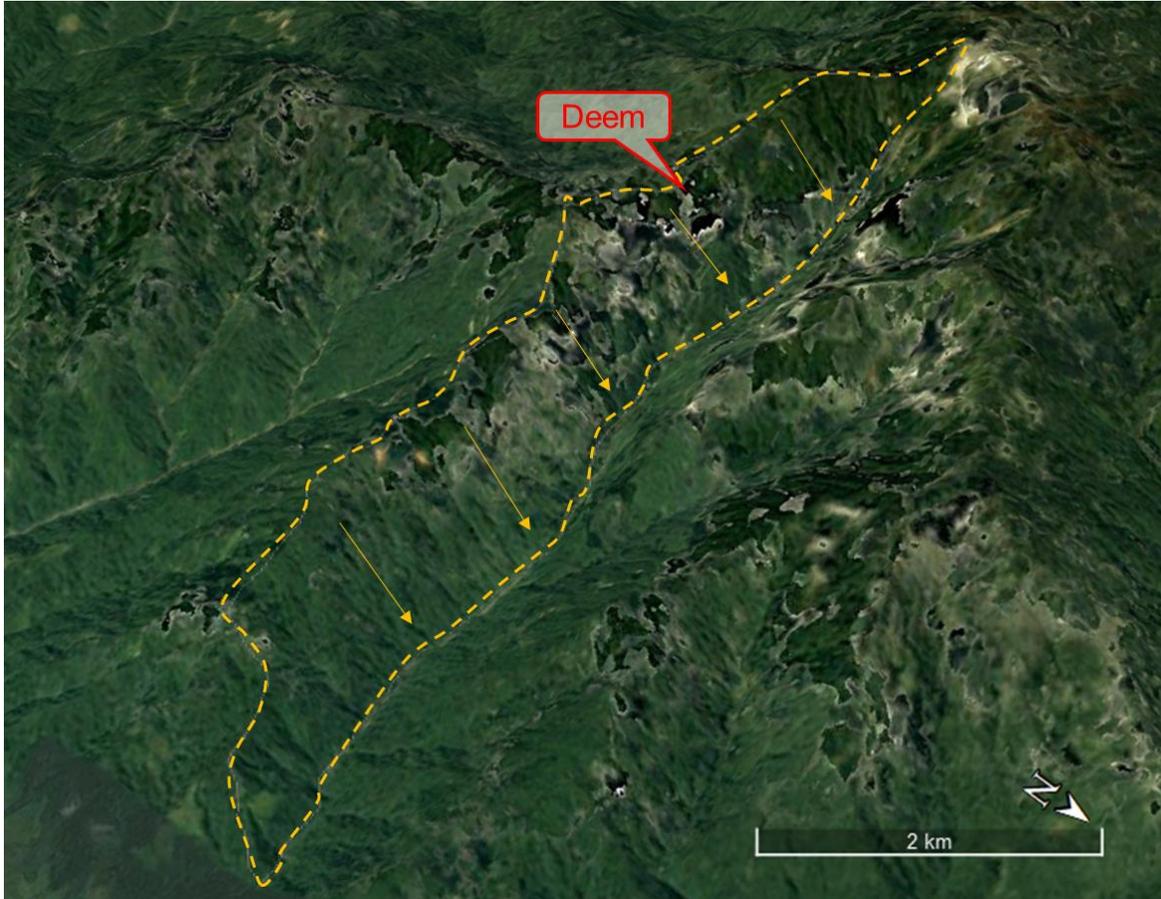
Figura 79. Escarpe De Erosión Mayor observado en la vereda La Florida, formado sobre rocas del Monzogranito de Mocoa y Formación Saldaña.

Formación Saldaña, como ígneas, Monzogranito de Mocoa (Figura 79). En todos los casos se combinan procesos denudativos y tectónicos, ya que estos escarpes se encuentran asociados de algún modo a fallamientos regionales.

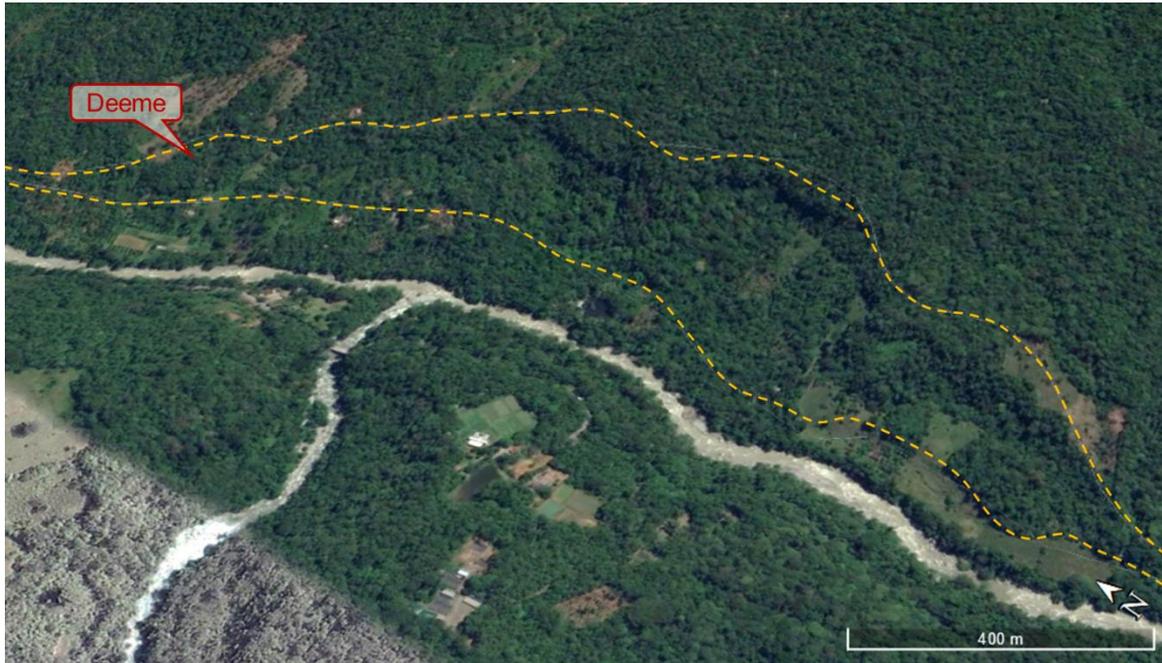
**Figura 80. Escarpe De Erosión Menor delimitado al margen derecho del río Mocoa, sobre el municipio homónimo.**

En la cuenca, sobre la margen derecha del río Mocoa se identifica esta geoforma en una extensión de 10Km (Figura 80), con pendientes que varían entre 100 y 400

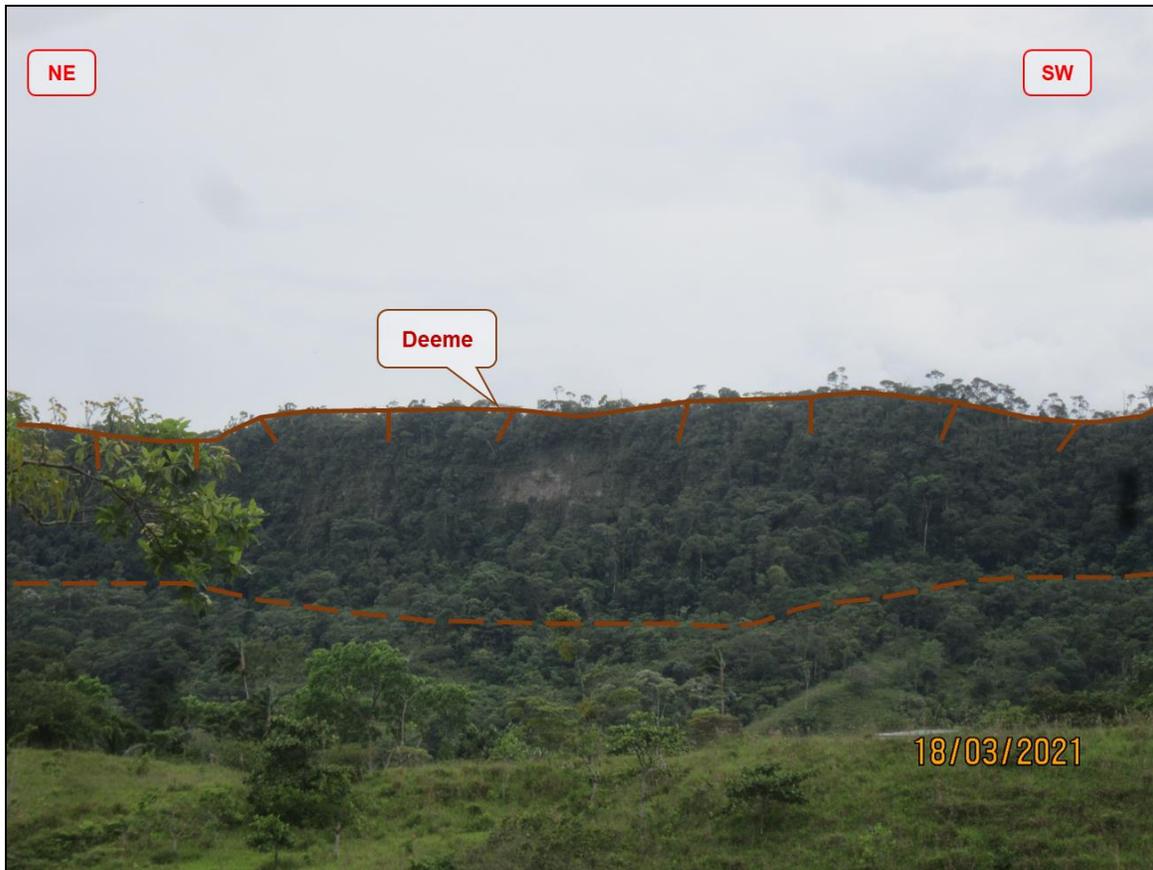
**Figura 81. Escarpe de erosión menor desarrollado sobre los materiales mas competentes de la Formación Rumiayaco observado en las Coordenadas: E= 4593941, N=1677097, en la vereda La Eme del municipio de Mocoa.**

La geoforma fue reconocida sobre los materiales más competentes de la Formación Rumiayaco, donde se desarrolla un escarpe de erosión menor, producto de la erosión diferencial entre los niveles arenosos y lodosos de la unidad geológica, la geoforma se caracteriza por presentar pendientes escarpadas, con procesos erosivos, de tipo pluvial, adicionalmente, se observa que presenta un sector deforestado probablemente por un movimiento en masa local de poca magnitud (Figura 81).

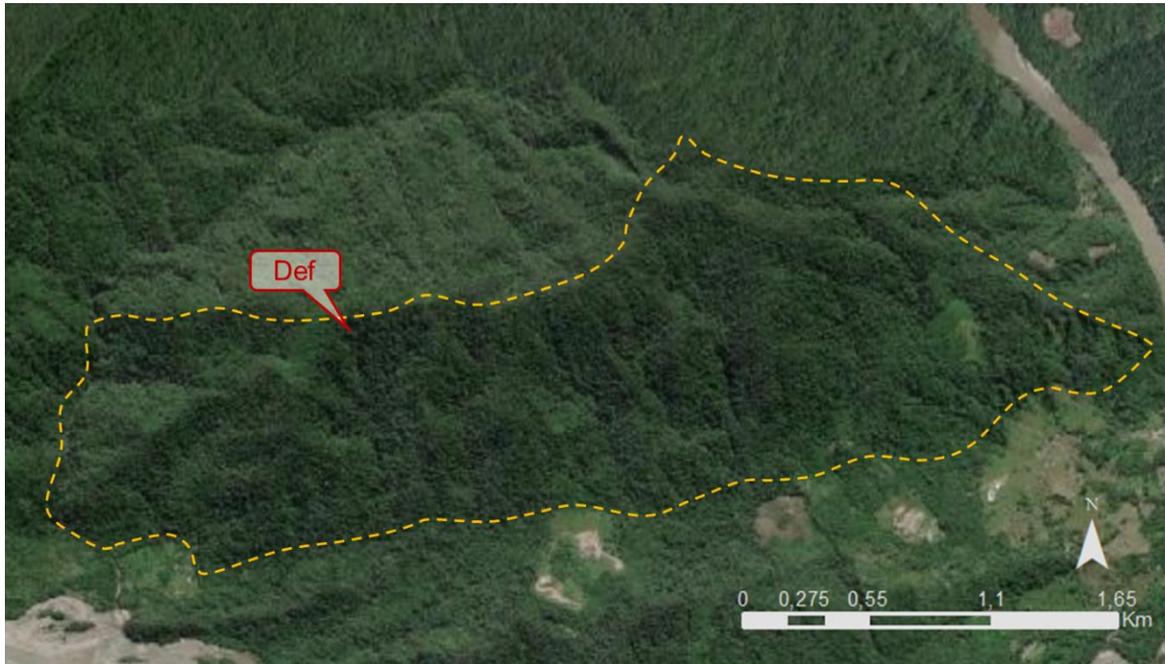
**Figura 82. Escarpes Facetados identificados sobre la Formación Saldaña, se ubica al SE del municipio de Mocoa, entre las veredas La Palmera y San Carlos.**

Se localiza al sureste de la cuenca con una extensión de aproximada de 4 Km y una ladera de longitud superior a 1000m; está cubierto por una serie de facetas que desarrollan laderas convexas, producto de procesos denudativos sobre rocas de la

Formación Saldaña (Figura 82). Esta subunidad es susceptible a presentar movimientos en masa del tipo flujos.

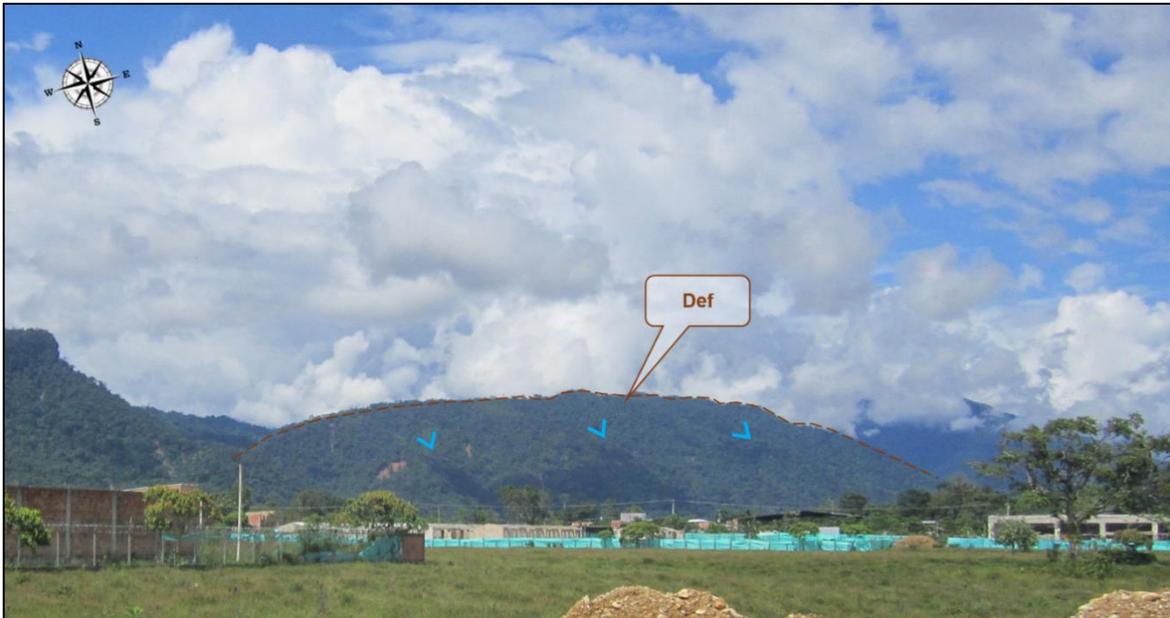
Figura 83. Panorámica registrada desde las coordenadas: E= 4597828, N=1670672, en la vereda Brisas de Mocoa del municipio de Villagarzón.

Desde la vereda Brisas de Mocoa, del municipio de Villagarzón se tomó una panorámica, de la geoforma, en donde se observa como la ladera de pendientes muy abruptas a escarpadas, se encuentra disectada por drenajes sencillos que desembocan al río Mocoa, de igual manera, se aprecian unas facetas producto de la erosión diferencial en las rocas de la Formación Saldaña (Figura 83)

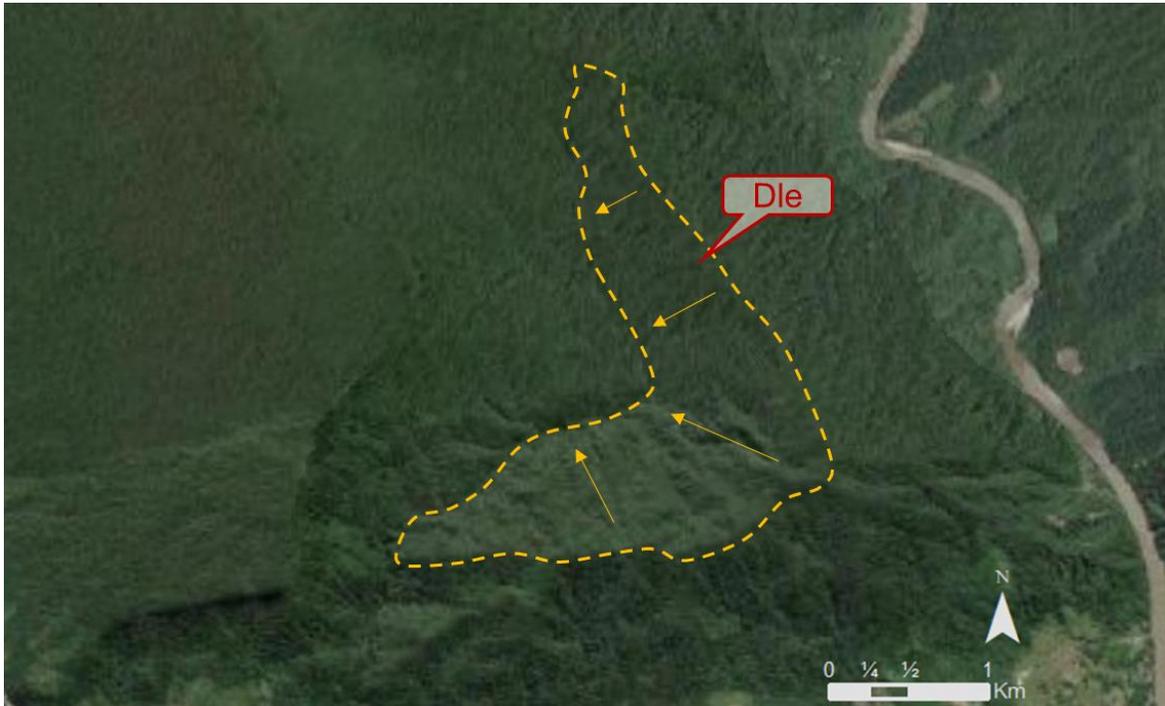
Figura 84. Laderas Erosivas sobre rocas de la Formación Saldaña, se ubica en la vereda La Palmera del municipio de Mocoa.

Para el área de interés, no se asocia a algún tipo de litología, ya que se encuentra formado sobre la mayoría de unidades geológicas. Las dimensiones de esta subunidad son variables en la zona de estudio, siendo laderas moderadas, desde menores de 400m con formas convexas hasta laderas extremadamente largas principalmente de forma recta a cóncava, (Figura 84).

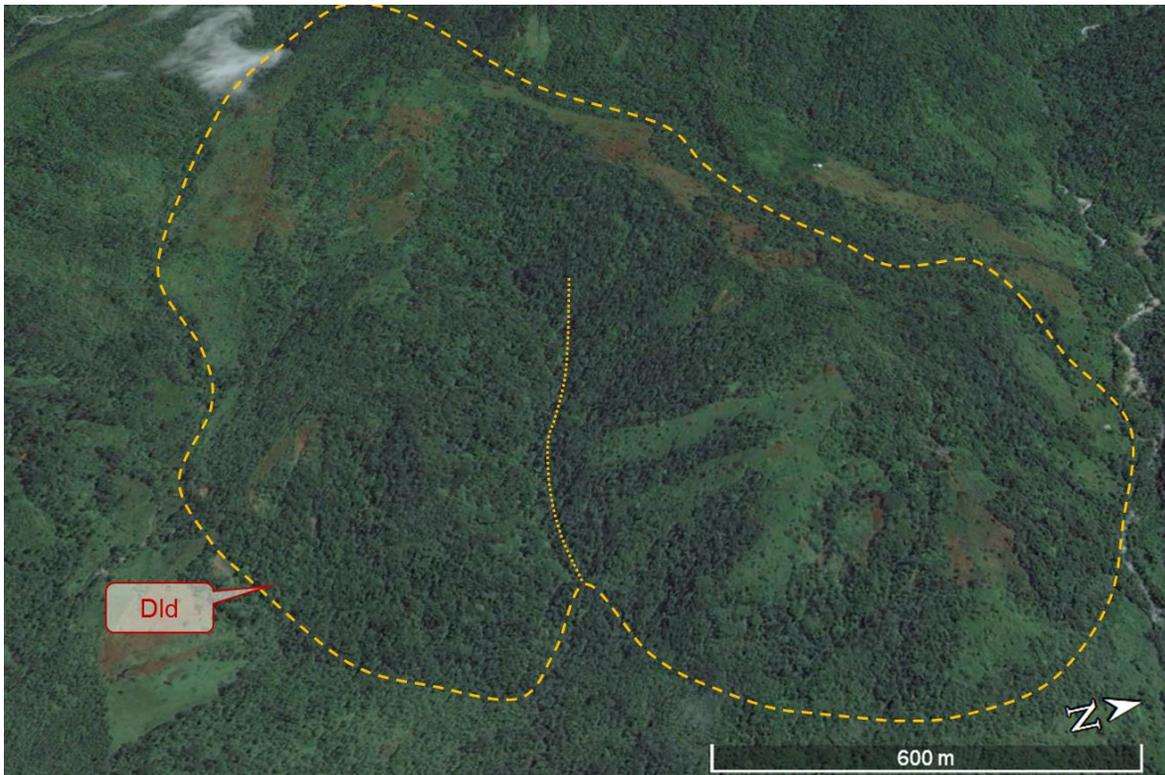
Figura 85. Loma Denedada identificada sobre la Formación Saldaña. Se ubica en la vereda Los Andes, municipio de Mocoa.

Se refiere a prominencias de morfología alomada y elongada con altura menor de 200 metros sobre su nivel base local, presenta laderas cortas a muy cortas, de formas convexas y pendientes muy inclinadas a muy abruptas. Su origen es relacionado a procesos intensos de meteorización y erosión diferencial. Puede generar movimientos en masa y procesos erosivos intensos. Esta subunidad se encuentra de forma aleatoria en múltiples espacios a lo largo del área de estudio, formada sobre litologías altamente variables (Figura 85.)

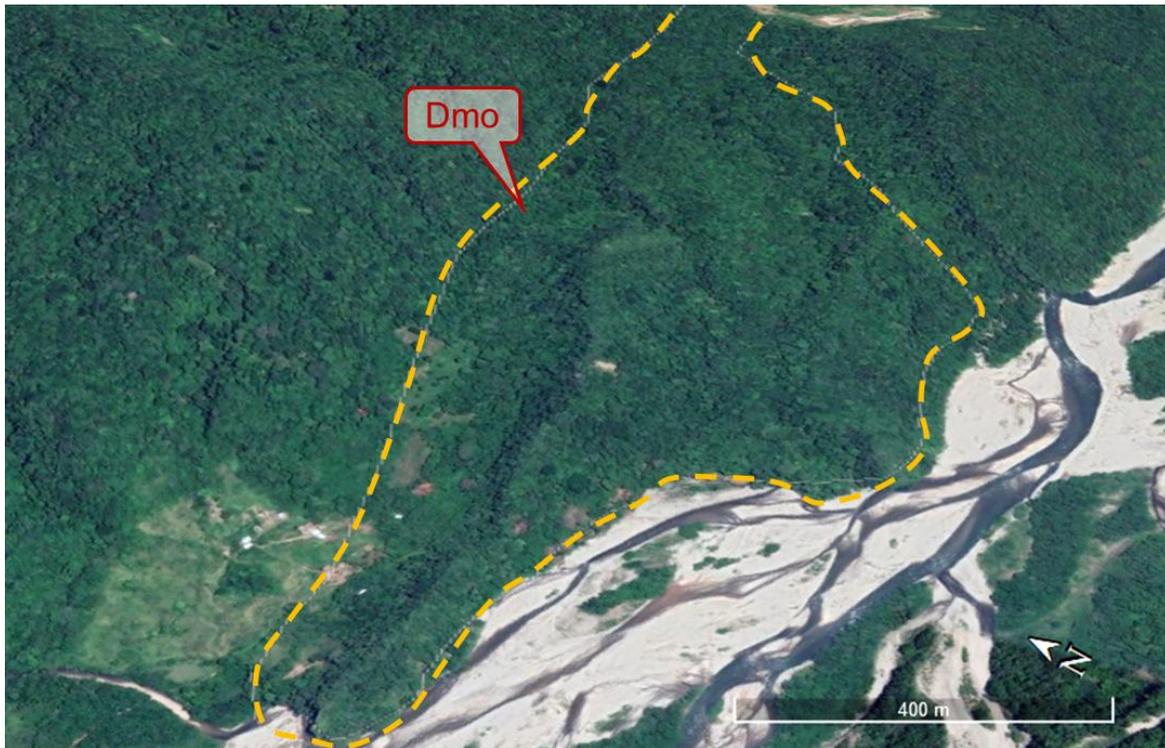
**Figura 86. Montículos Denudacionales sobre rocas de la Formación Pepino Medio, ubicado en las veredas La Palmera y Piedras Blancas, municipio de Mocoa.**

En la zona de estudio corresponden a cerros de cima redondeada, algo ondulados que han sido formados por procesos erosionales; se ubican principalmente hacia el sector suroriental del área de estudio sobre unidades sedimentarias de la Formación Pepino Medio (Figura 86) y Formación Pepino Inferior y la Formación Villeta; se encuentra esta geoforma también, en un único caso, asociada a Monzogranito de Mocoa. Esta unidad es susceptible a presentar movimientos en masa de los tipos flujos y deslizamientos.

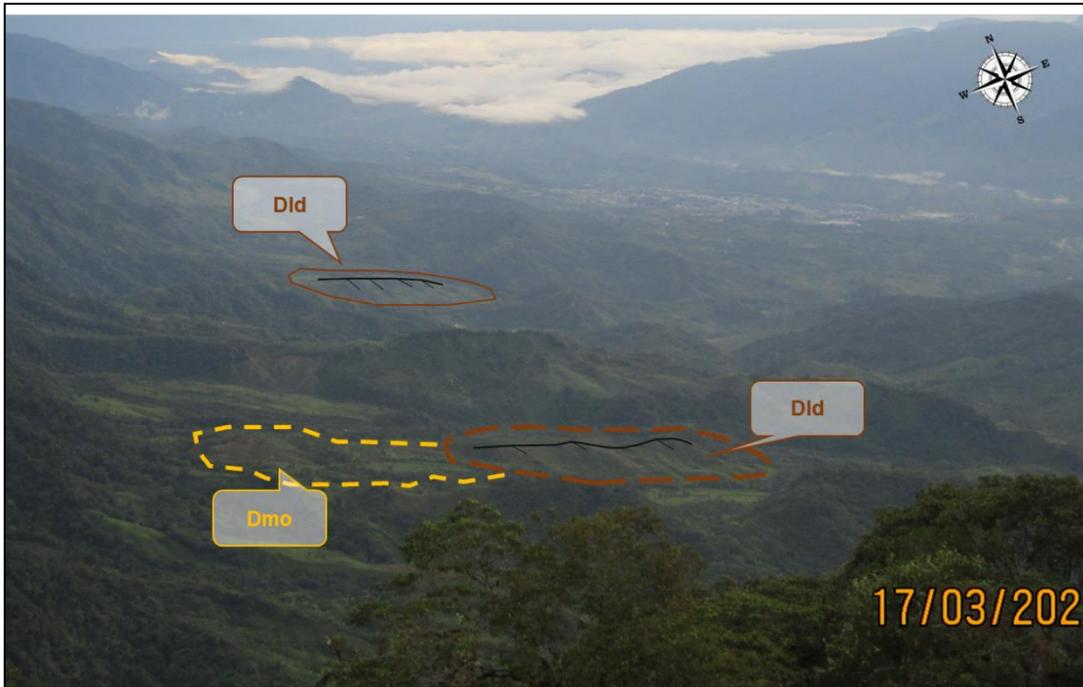
Figura 87. Panorámica registrada desde el mirador de la Policía, en las coordenadas: E= 4584107, N=1676444, en la vereda La Florida del municipio de Mocoa.

El Grupo Orito (E3N1or) desarrolla geformas de lomas denudadas, hacia el centro de la cuenca, sobre la franja sedimentaria del occidente de la cabecera municipal de Mocoa, estas se caracterizan por tener un eje principal en dirección W-E, con laderas cortas a muy cortas y su altura con respecto al nivel base no supera los 150 m, estas geformas fueron observadas desde el mirador de la policía en la vía Mocoa – San Francisco, como se expone en la Figura 87

Durante la visita de campo se registró la geoforma de montículos y ondulaciones sobre rocas de la Formación Saldaña, las cuales están altamente meteorizadas, generando estas geoformas onduladas, con presencia de montículos modelados por niveles con menor grado de meteorización que, de igual modo, no tienen elevaciones topográficas mayores a 40 m sobre su nivel local (Figura 87).

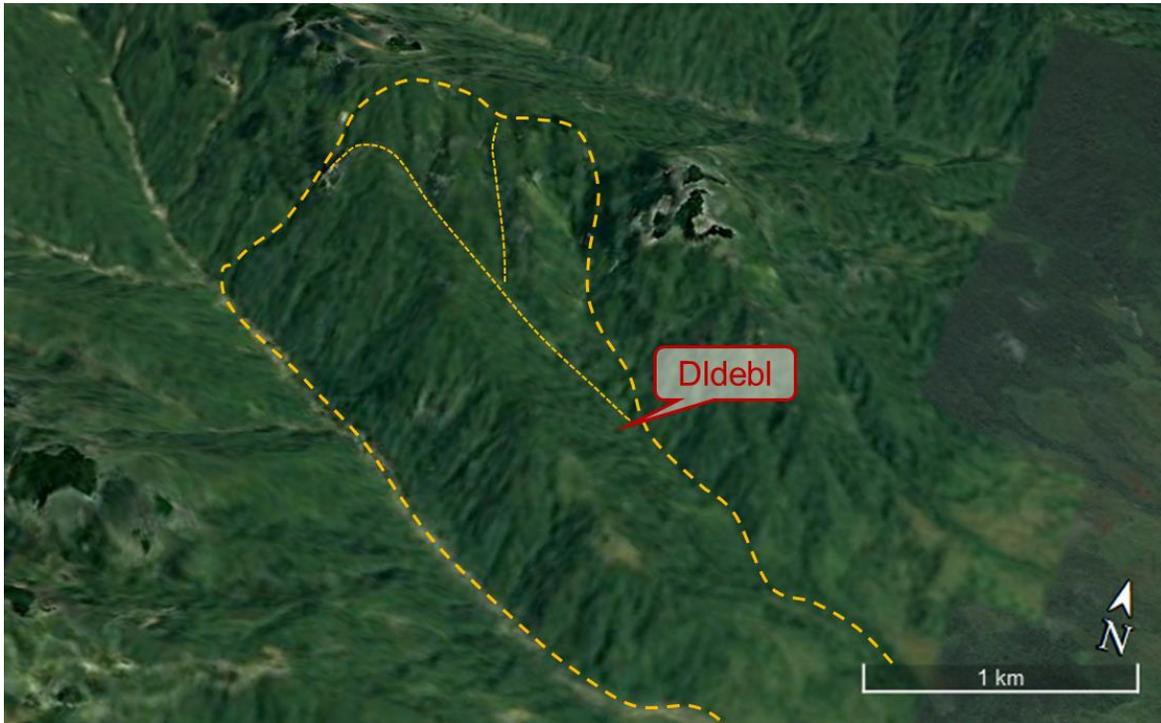
Figura 88. Lomos Denudados Bajos De Longitud Larga; localizados en la vereda La Florida, municipio de Mocoa.

vereda La Florida. Su tope es redondeado y se encuentra cubierto por vegetación (Figura 88).

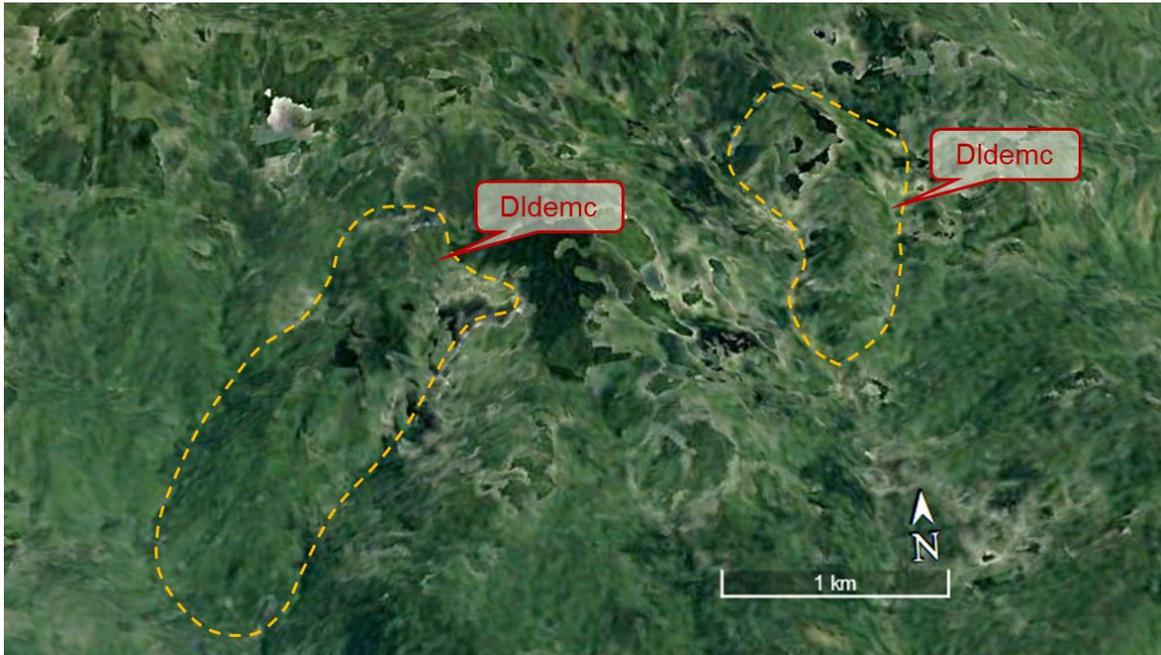
Figura 89. Lomos Denudados Moderado De Longitud Corta interpretados en la cuenca del río Mocoa.  
Fuente: Tomado y adaptado de Google Earth, 2021.

En la cuenca se encuentran como lomos relativamente cortos que han sido sometidos a procesos erosivos, localizándose hacia sector noroccidental, sobre la vereda La Florida. Los topes son redondeados y amplios y las pendientes son muy inclinadas a abruptas. (Ver Figura 89 y Figura 90).

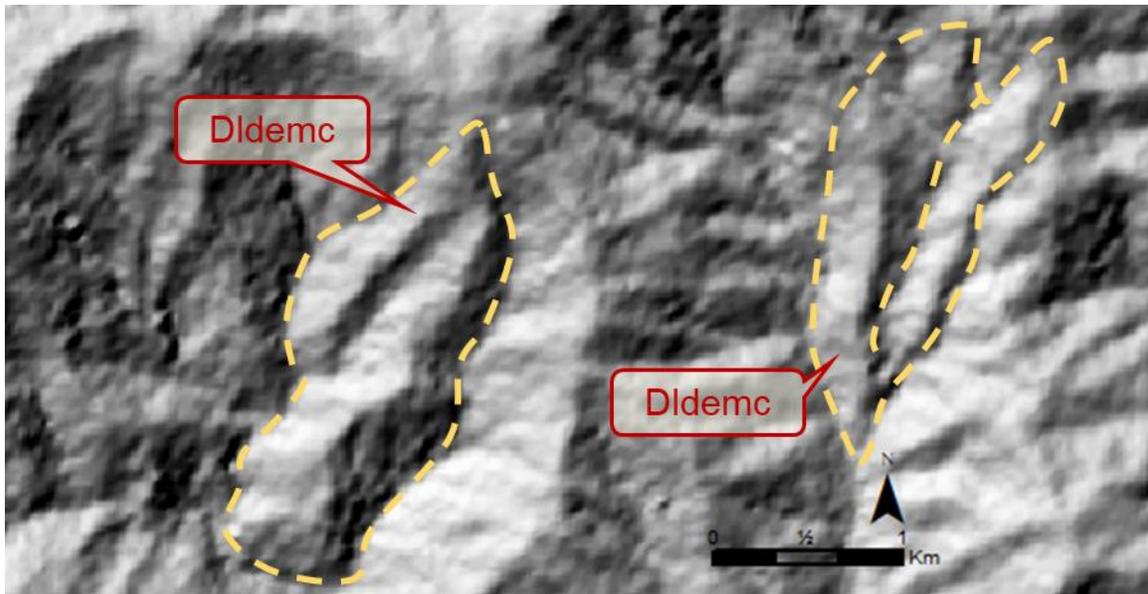
Figura 90. Lomos desnudos Moderados de Longitud Corta, delimitados sobre el modelo de sombras de la cuenca del río Mocoa.

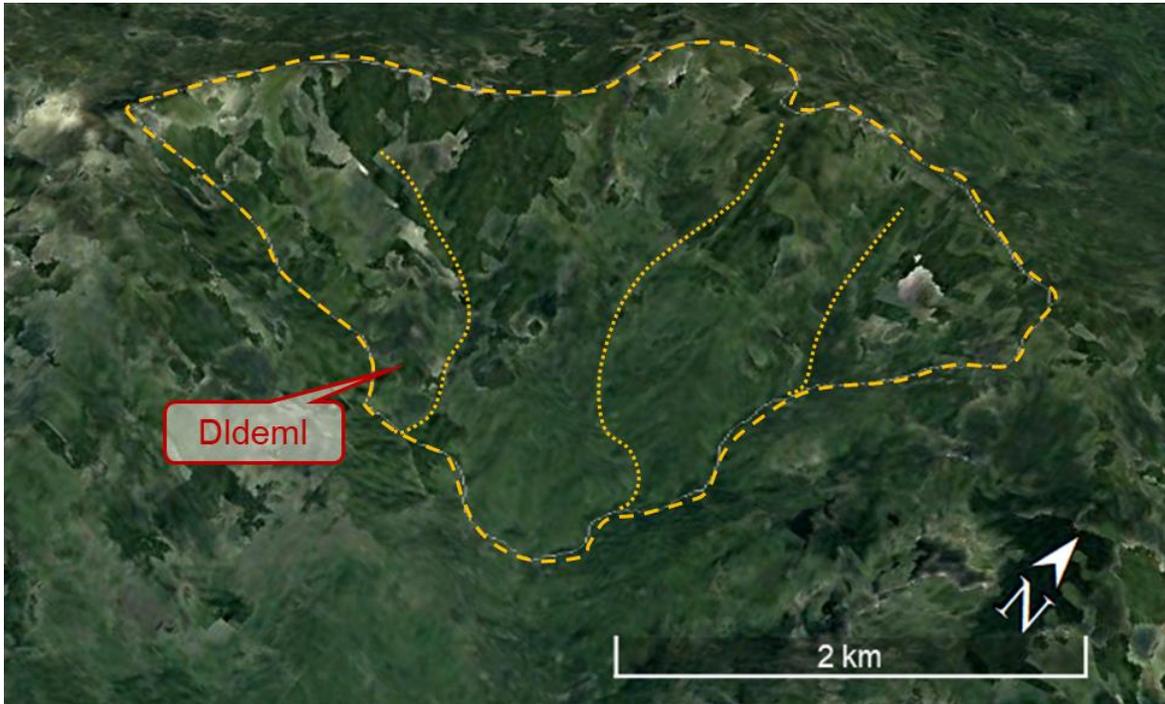
En la cuenca se encuentran como lomos alargados que han sido sometidos a procesos erosivos, localizándose hacia sector noroccidental, en las veredas La Florida y El Titango. Los topes varían de redondeados a ligeramente angulares y las pendientes son en general muy inclinadas (Ver Figura 91).

Figura 91. Lomos Denudados Moderado De Longitud Corta.  
Fuente: Tomado y adaptado de Google Earth, 2021.
