## FORMULACIÓN DEL PLAN DE ORDENACIÓN Y MANEJO DE LA CUENCA HIDROGRÁFICA DEL RÍO MOCO

# CARACTERIZACIÓN GEOLÓGICA - GEOMORFOLÓGICA POMCA DEL RÍO MOCO

**CONTRATO DE CONSULTORÍA 343 DE 2020**

**INPRO SAS**

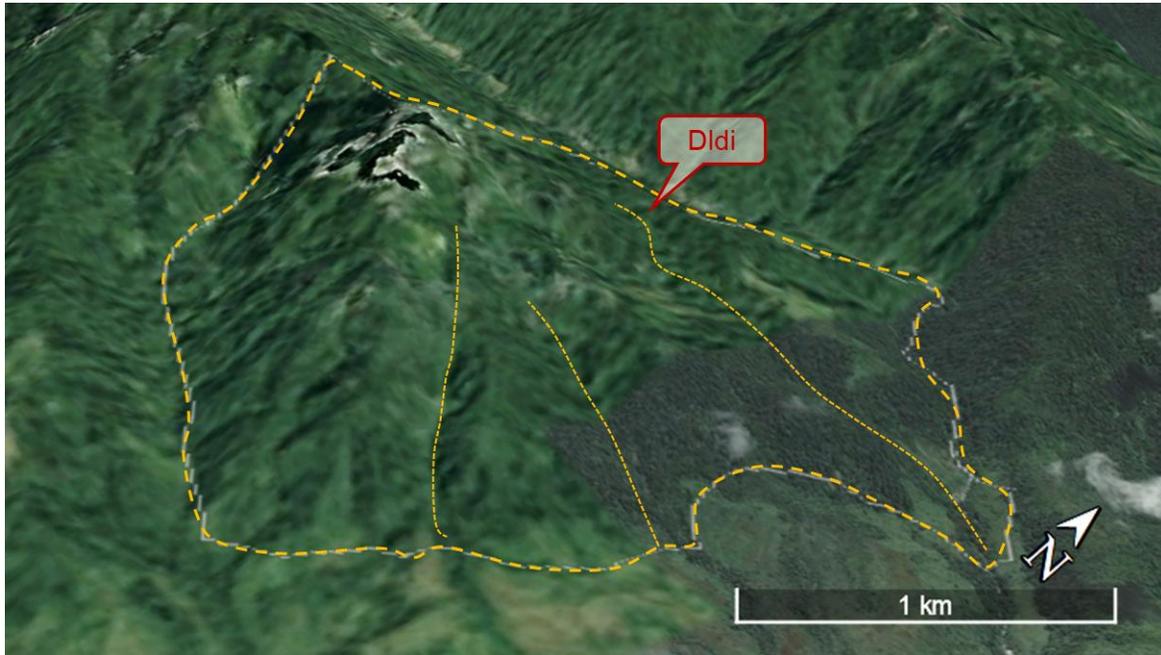
Prominencias topográficas de morfología alomada o colinada, con cimas redondeadas y amplias, de laderas moderadamente largas de forma cóncavas y convexas, con pendientes muy inclinadas e índice de relieve bajo. Estas geoformas son originadas por procesos de denudación intensos y sus laderas se caracterizan por la moderada disección, generando valles en U con fondo redondeado a plano. Esta subunidad se forma sobre dos unidades geológicas en el área de estudio, Cuarzomonzodiorita Sombrerillos al noroeste, en la vereda Titango, donde las cimas de los lomeríos son agudas, las pendientes muy inclinadas y la forma de las pendientes son rectas; y sobre la Formación Saldaña al centro sur, vereda La Florida, los lomeríos son de tope amplio, menor inclinación y forma laderas rectas a cóncavas (Figura 92).

Figura 92. Lomeríos Disectados sobre rocas de la Formación Saldaña, en la vereda La Florida del Municipio de Mocoa.

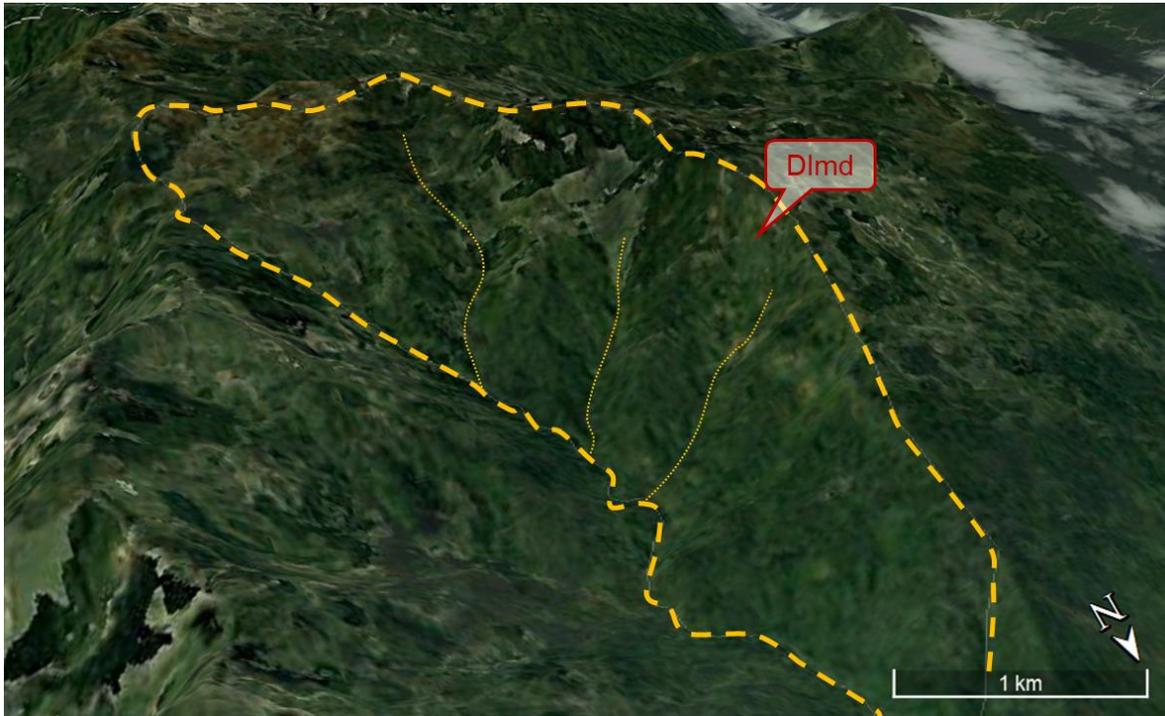
Esta subunidad se encuentra ubicada entre la Formación Caballos y la Formación Saldaña en el sector suroeste de la cuenca, en la vereda Minchoy del municipio San Francisco. Se caracteriza por presentar lomeríos relativamente bajos, con laderas moderadas, en general cóncavas y con pendientes abruptas. (Ver Figura 93)

Figura 93. Lomeríos Muy Disectados ubicados en la vereda Minchoy, municipio San Francisco. Formados sobre la Formación Caballos y parte de la Formación Saldaña.

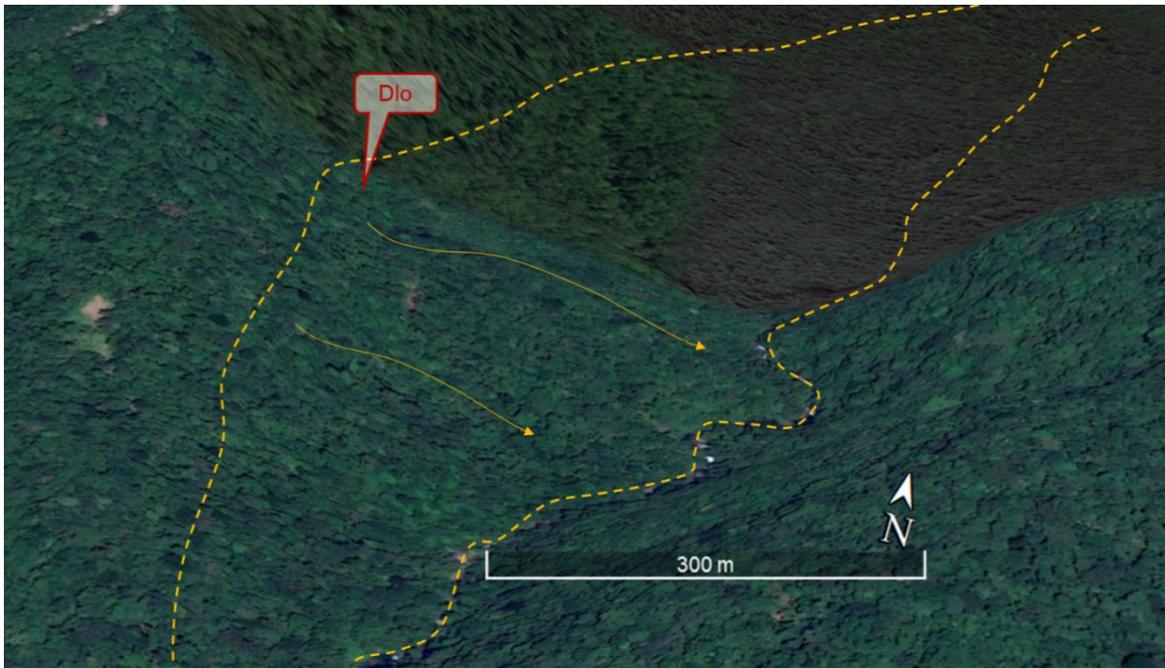
Dentro de la zona de estudio corresponden a laderas fisiográficamente conformadas por montículos en materiales de la Formación Saldaña hacia el centro-sur la cuenca y sobre material de Cuarzomonzodiorita Sombrerillos hacia el sector noroccidental; que se encuentran en zonas con cambios topográfico relativamente bajos y se presenta una red de drenaje subparalelos (Figura 94). En esta unidad se pueden encontrar procesos de movimientos en masa de tipo deslizamiento.

Figura 94. Ladera Ondulada desarrollada sobre rocas meteorizadas de la Formación Saldaña hacia el sector de Churumbelos.

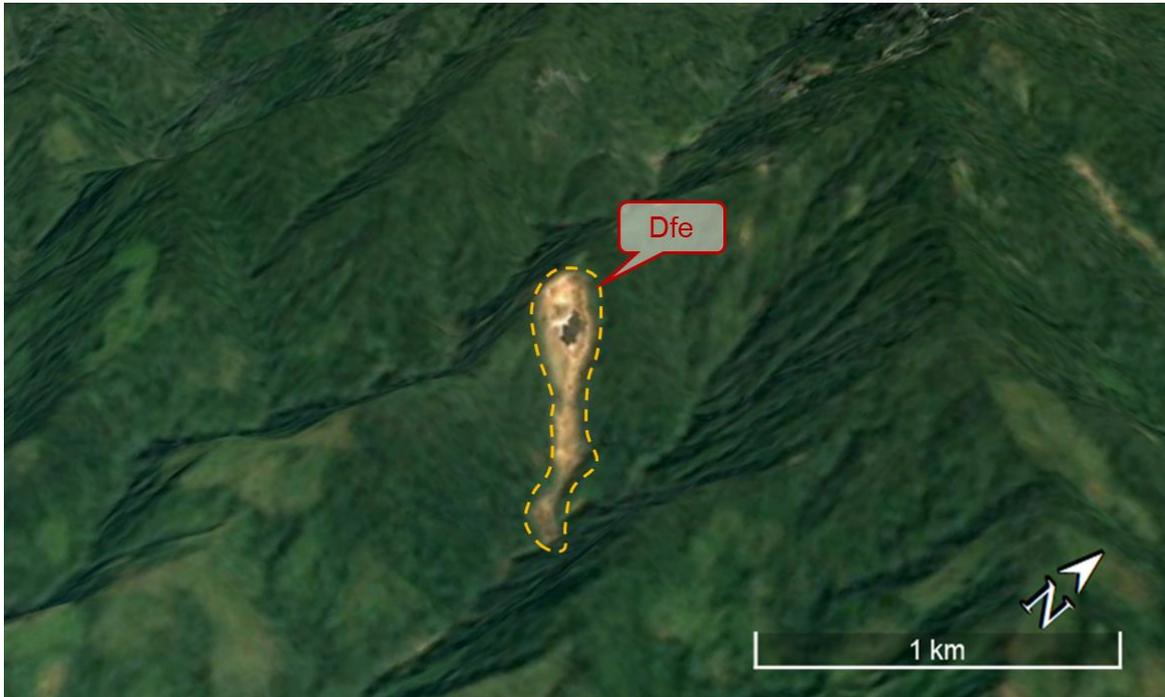
Se presenta principalmente en terrenos donde la roca parental está conformada principalmente por material del Monzogranito de Mocoa, el cual generan suelos residuales arcillosos, permitiendo que los procesos erosivos formen pequeños conos hacia el costado de menor pendiente del área. Se observa en la Figura 95, un polígono delimitado a partir de la fotointerpretación, el cual representa un lóbulo largo, en una ladera convexa y pendiente muy abrupta; se ubica en un área de cuenca torrencial.

Figura 95. Lóbulo De Flujo De Detritos identificado en la Vereda La Florida, municipio de Mocoa.  
Fuente: Tomado y adaptado de Google Earth, 2021.

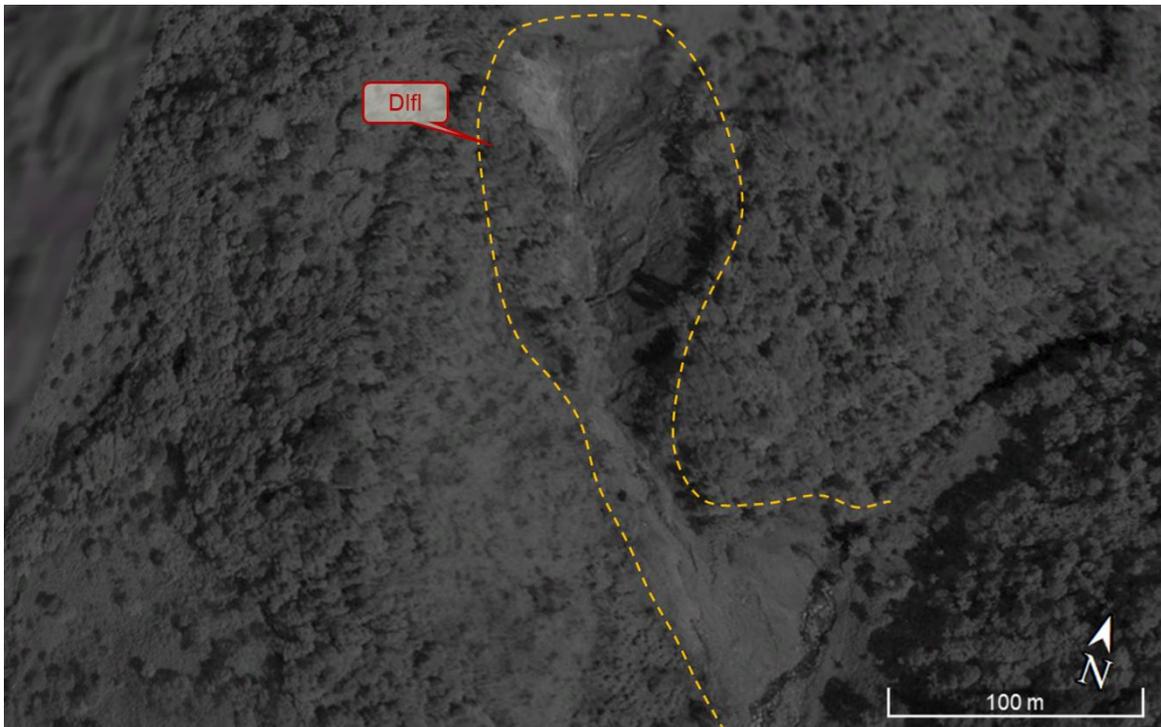
En la Figura 96 se observa un cono de flujo de lodo formado sobre material de Monzogranito de Mocoa, ubicado al norte del municipio de Mocoa, vereda Monclar. Es característico para esta subunidad, la forma lobular y la ladera alargada y con inclinación muy abrupta. Se localiza principalmente bordeando drenajes en sitios con topografía alta, productos de eventos fluviotorrenciales.

Figura 96. Depósito De Flujo De Tierra Y Lodo, producto de un evento fluviotorrencial formado sobre material de Monzogranitos de Mocoa.

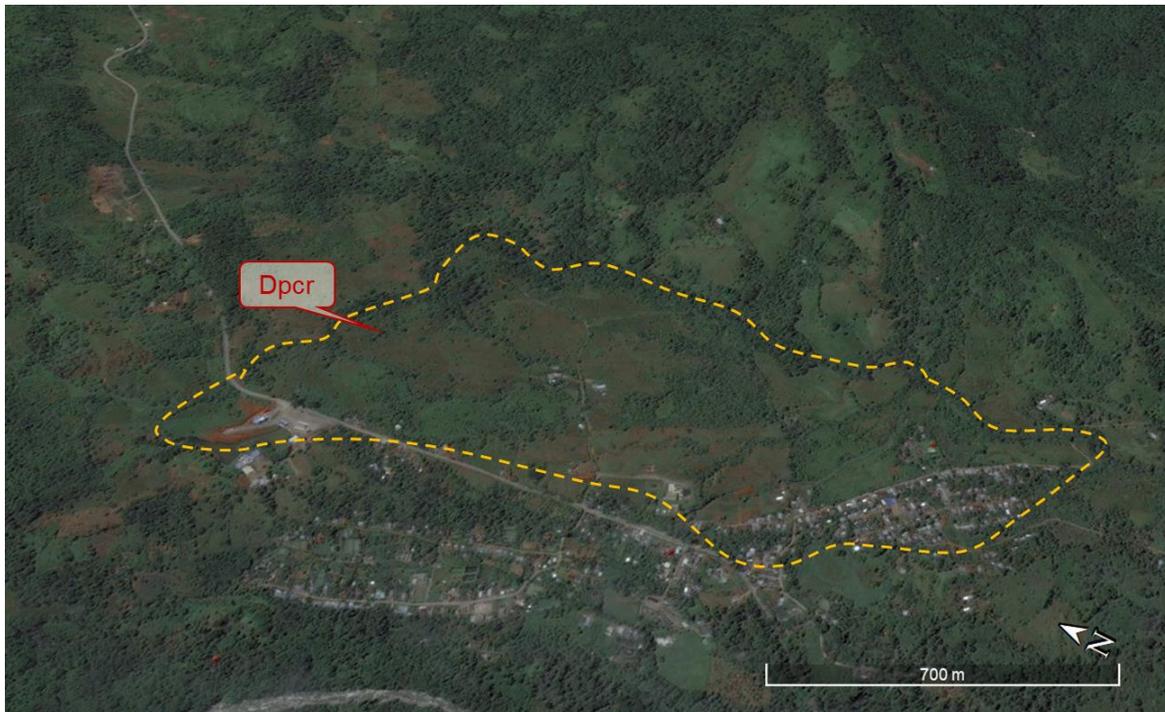
En la cuenca, esta subunidad se localiza sobre material de la Formación Saldaña; presenta inclinaciones de 5° - 10° mayoritariamente, en algunos sectores alcanza pendientes hasta de 15°. Sobre esta geoforma se localiza hacia la vereda del Alto Afán en el municipio de Mocoa. (Figura 97).

Figura 97. Planicie Colinada Residual sobre la Formación Saldaña, registrada sobre la vereda Alto Afán, municipio de Mocoa.

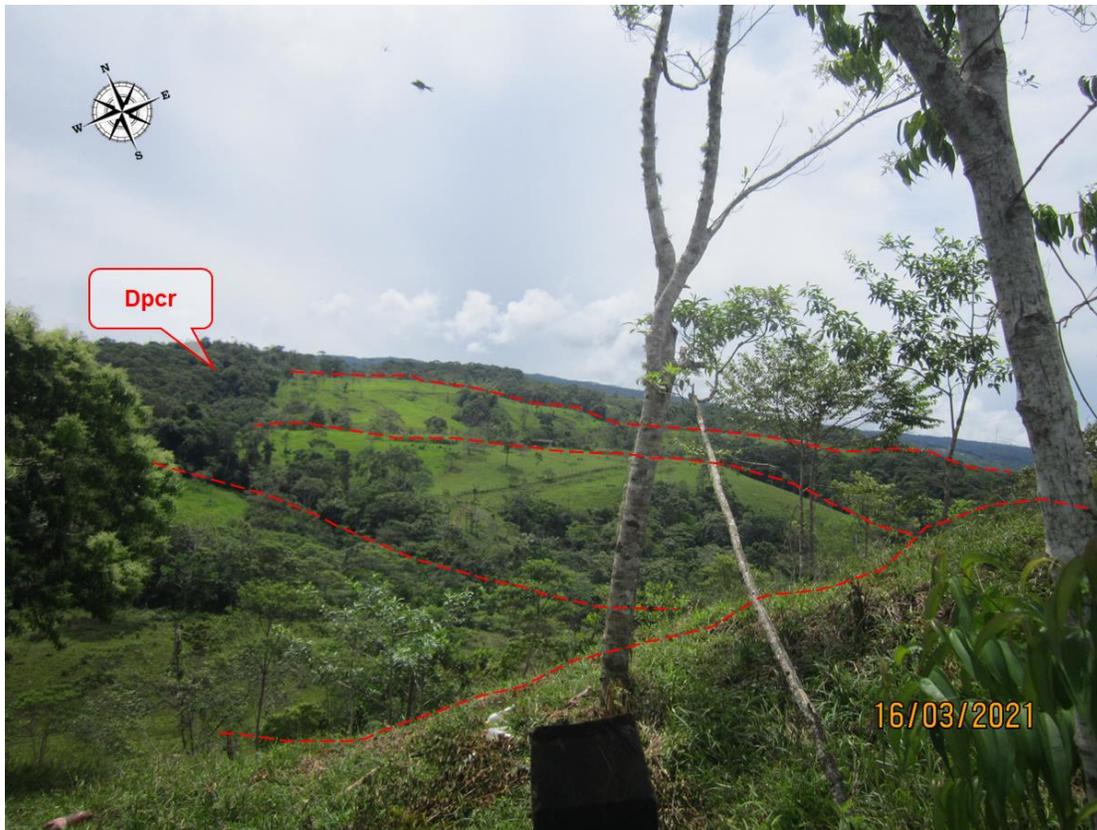
De igual manera, durante el recorrido de campo se pudo observar que, si bien en sensores remotos la unidad se observa con bajas inclinaciones, sobre el terreno esta se encuentra más ondulada y con mayor desarrollo de colinas, producto de la meteorización de las rocas de la Formación Saldaña (Figura 98).

Figura 98. Planicie Colinada Residual (Dpcr) observada desde la vereda Alto Afán del municipio de Mocoa en las Coordenadas: E= 4595152, N=1691218.

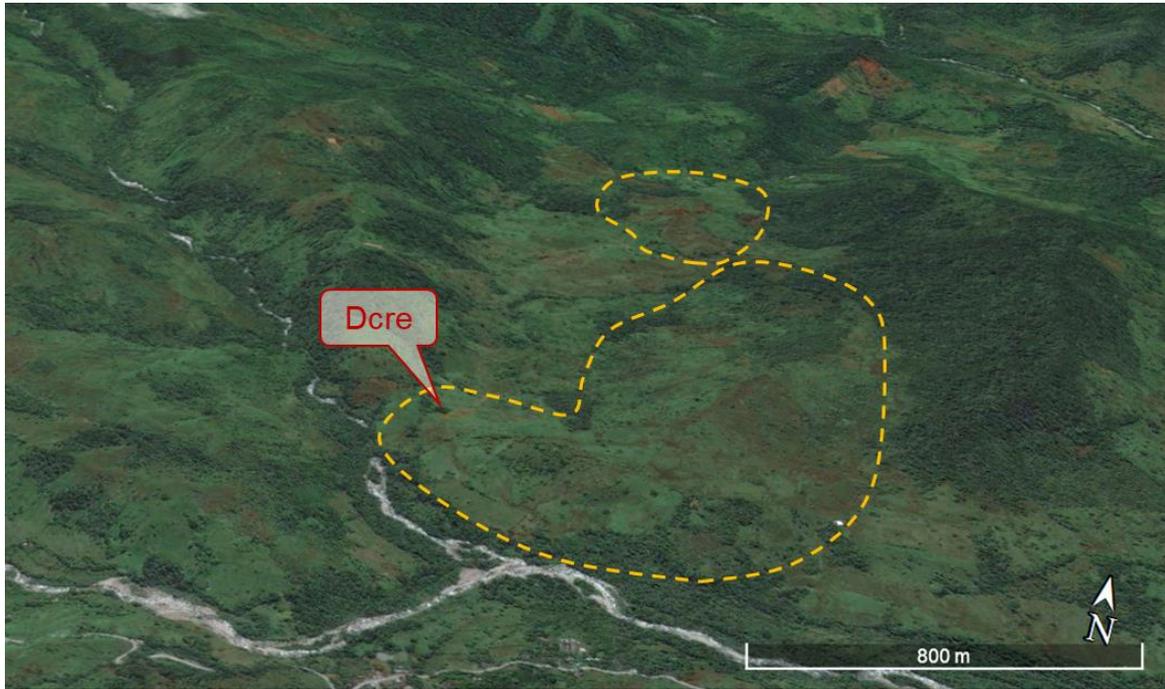
Esta subunidad geomorfológica se ubica en la vereda Los Andes, municipio de Mocoa, formada sobre litología de la Formación Pepino, Miembro Superior y Miembro Medio (Figura 99). Es una prominencia topográfica de relieve relativamente bajo, la pendiente es en general muy inclinada con laderas rectas; el tope de la colina es redondeado y amplio.

**Figura 99. Colina Remanente identificada sobre la Formación Pepino, Miembro superior.  
Fuente: Tomado y adaptado de Google Earth, 2021.**

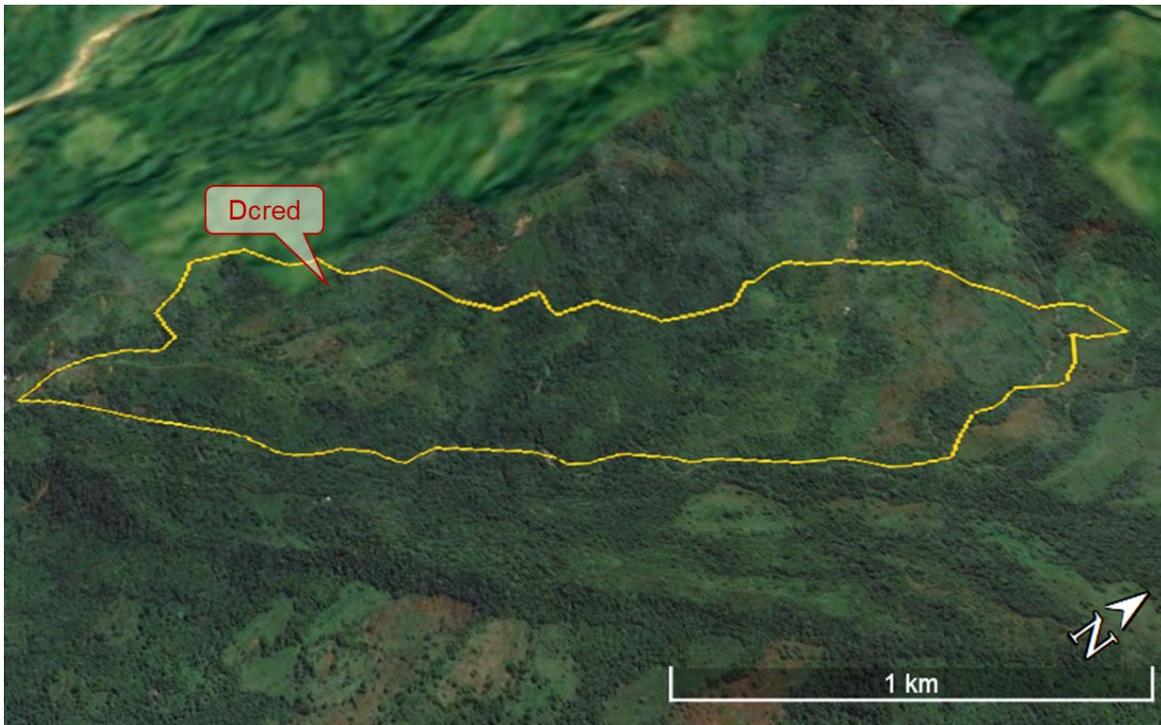
Hace referencia a prominencias topográficas aisladas cuyo origen es relacionado a procesos de denudación intensos. Presenta alturas que varían entre 200 y 399 metros sobre su nivel de base local, desarrolla una cima redondeada y estrecha limitada por laderas cortas a moderadamente largas de forma convexa y pendientes abruptas a escarpadas, su característica identificativa es un alto grado de disección de los drenajes, lo cual desarrolla valles en U e índice de relieve bajo a moderado. Esta geoforma se identifica al norte de la zona de estudio, formándose sobre material lítico del Grupo Orito (Figura 100).

Figura 100. Colina Remanente Disectada formada sobre material del Grupo Orito. Se ubica en la vereda Monclar, municipio de Mocoa.

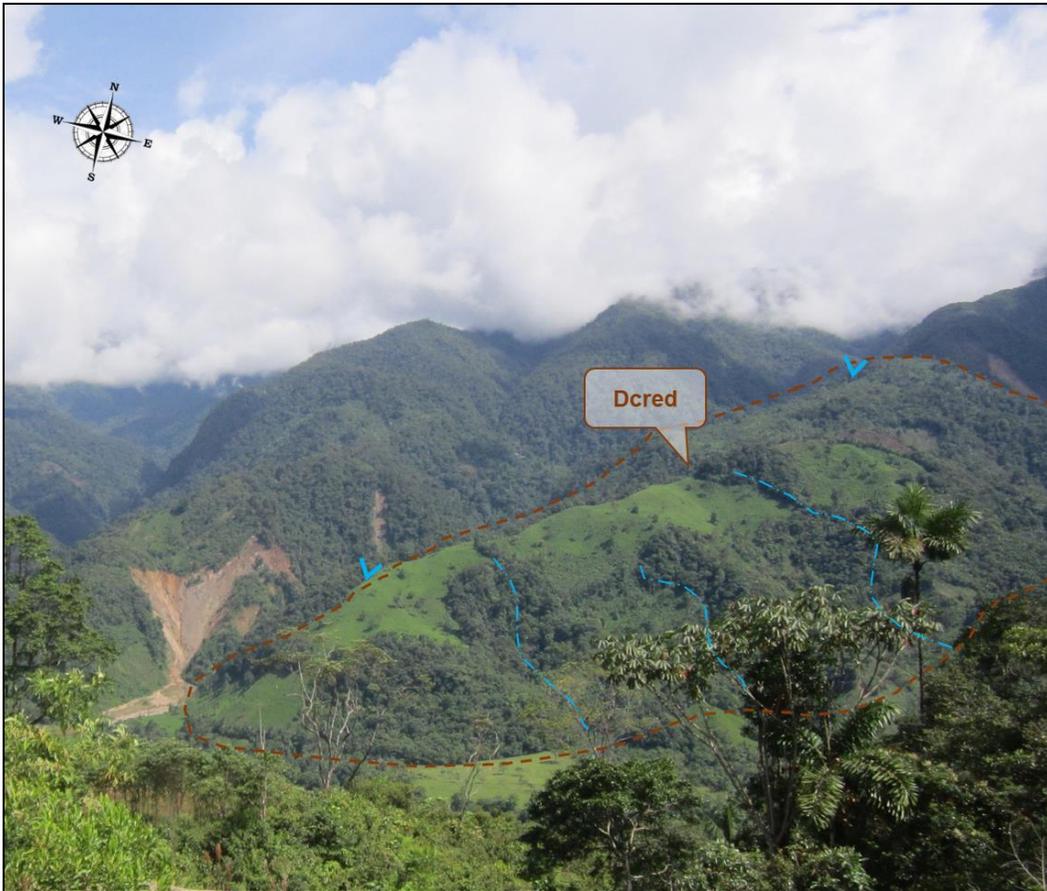
En el norte de la cuenca, se observan unas colinas remanentes disectadas, por drenajes sencillos (Figura 101), modelados por el Grupo Orito, esta subunidad se caracteriza por presentar laderas cortas, con pendientes abruptas a muy abruptas, de forma cóncava, debido a los grados de meteorización de las rocas, hacia sus cimas se observa una cobertura vegetal de pastos y se ven redondeadas.

Figura 101. Colina remanente disectada sobre rocas del Grupo Orito, registrada en una fotografía panorámica desde las Coordenadas: E= 4591448, N=1691270, en la vereda Galicias del municipio de Mocoa.

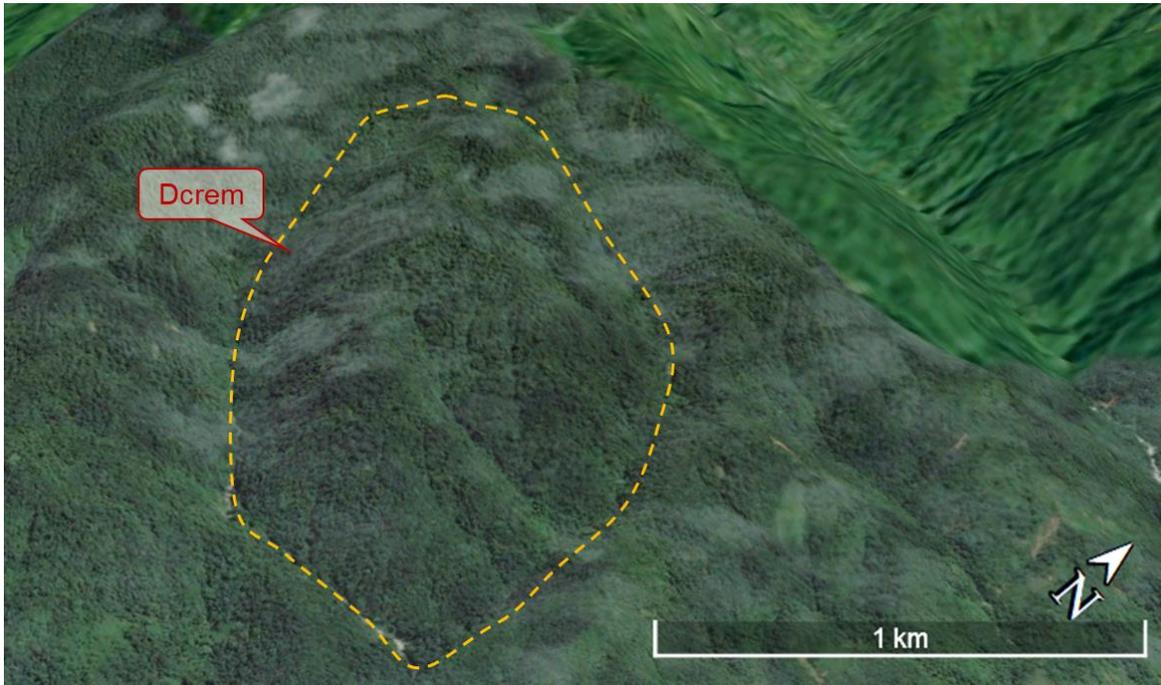
La Figura 102 identifica un cerro remanente formado sobre material lítico de Monzogranito Mocoa. Presenta cima redondeada, su morfología es montañosa

sobresaliente; las laderas son moderadas con inclinaciones abruptas a muy abruptas.

Figura 102. Cerro Remanente o Relicto formado sobre Monzogranito Mocoa, se ubica en la vereda La Florida, municipio de Mocoa.

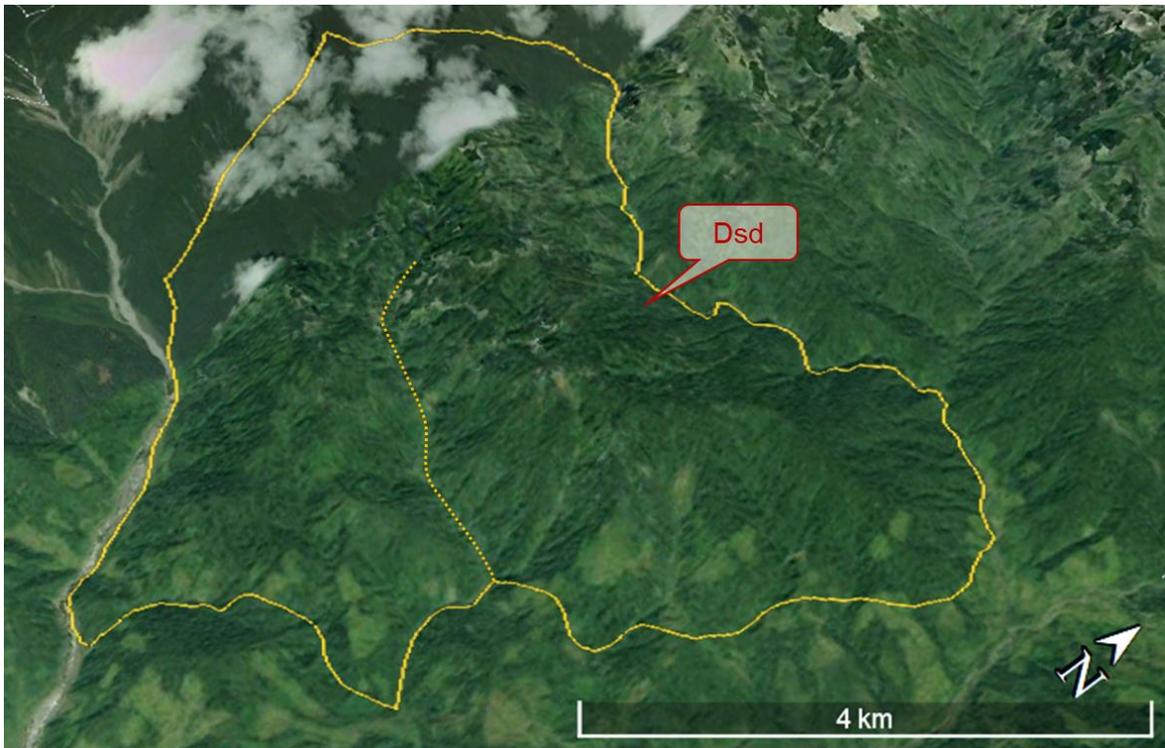
Para el área de estudio, esta subunidad se forma sobre rocas cristalinas de Cuarzomonzodiorita Sombrerillos (ver Figura 103) y Monzogranito Mocoa, ubicándose principalmente en la zona norte de la cuenca; en ambas ocasiones desarrolla morfologías montañosas, con laderas abruptas de forma convexa a recta, las cimas son en general de forma aguda.

Figura 103. Sierra Denudada formada sobre Cuarzomonzodiorita de Sombrerillos. Se ubica en la vereda El Titango, municipio de Mocoa.

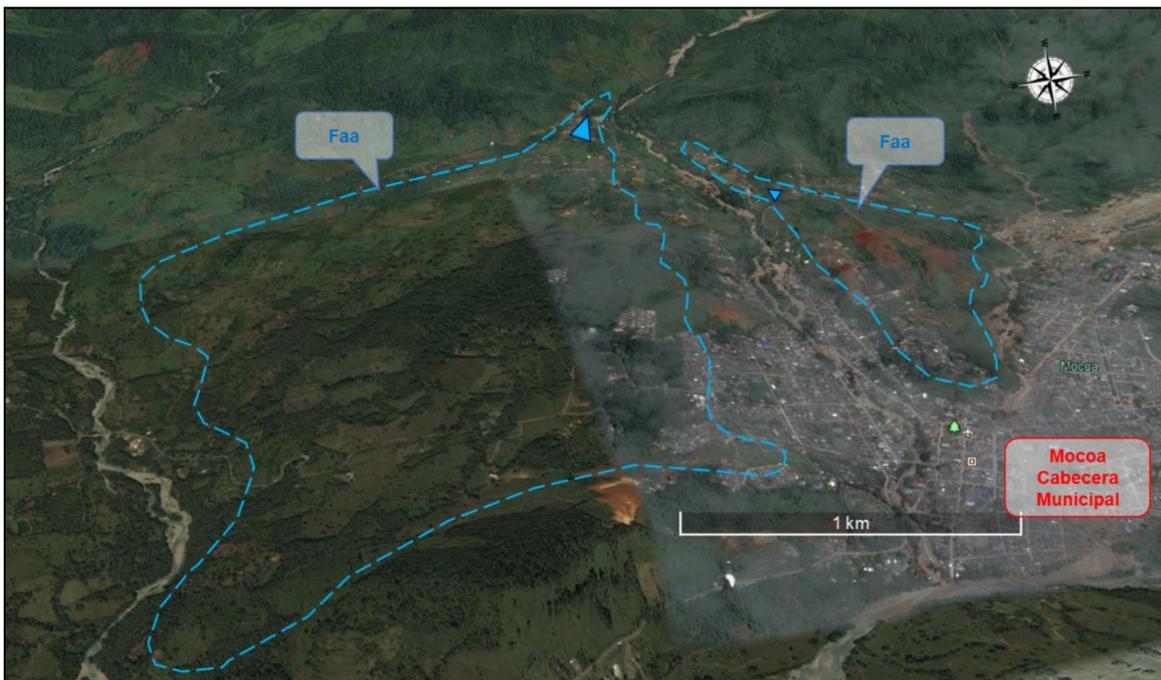
radial, producto de las quebradas Taruca, Sangoyaco y del río Mulato principalmente, los cuales al cambiar de pendiente hacia zona plana explayaron su depósito, generando la geoforma. Los depósitos aluviotorrenciales se acumulan radialmente desde el ápice del abanico localizado en la salida de la corriente de las montañas. Los canales fluyen cortando el abanico, siendo más profundos en el ápice del abanico y más someros al alejarse de él. En la cuenca la geoforma puede evidenciarse sobre el centro de esta, especialmente en inmediaciones de la cabecera municipal de Mocoa (Figura 104).

Figura 104. Abanico Aluvial modelado sobre el centro de la cuenca, donde se localizad actualmente la cabecera municipal de Mocoa.

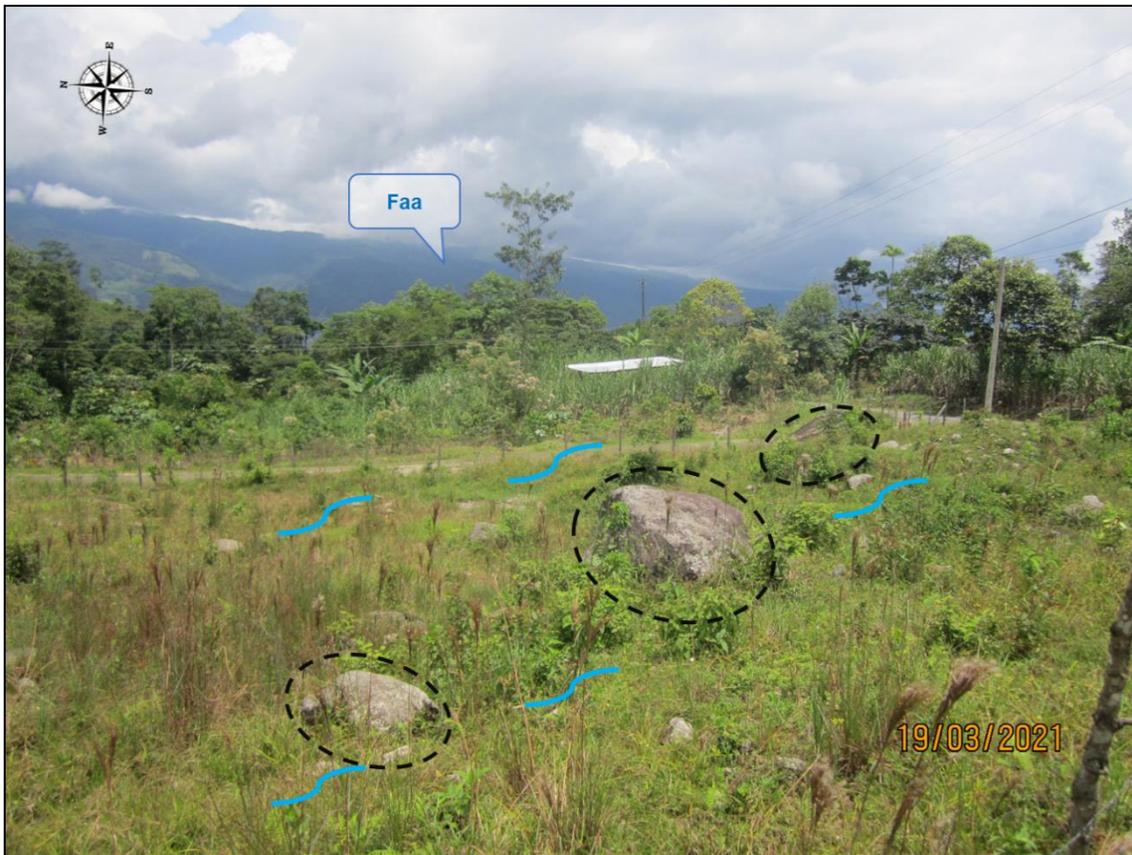
La subunidad tiene una gran extensión y durante la visita de campo pudo ser reconocida desde el ápice del abanico, sobre la vereda de San Antonio, sitio donde se aprecian laderas onduladas, con inclinaciones muy inclinadas a abruptas, adicionalmente, se observa su depósito constituido por bloques angulares a subangulares, de grandes tamaños (> 1m de diámetro), sobre una matriz areno-limosa (Figura 105).

Figura 105. Coordenadas: E= 4591718, N=1688774, en la vereda San Antonio del municipio de Mocoa, Ladera ondulada del Abanico Aluvial (Faa).

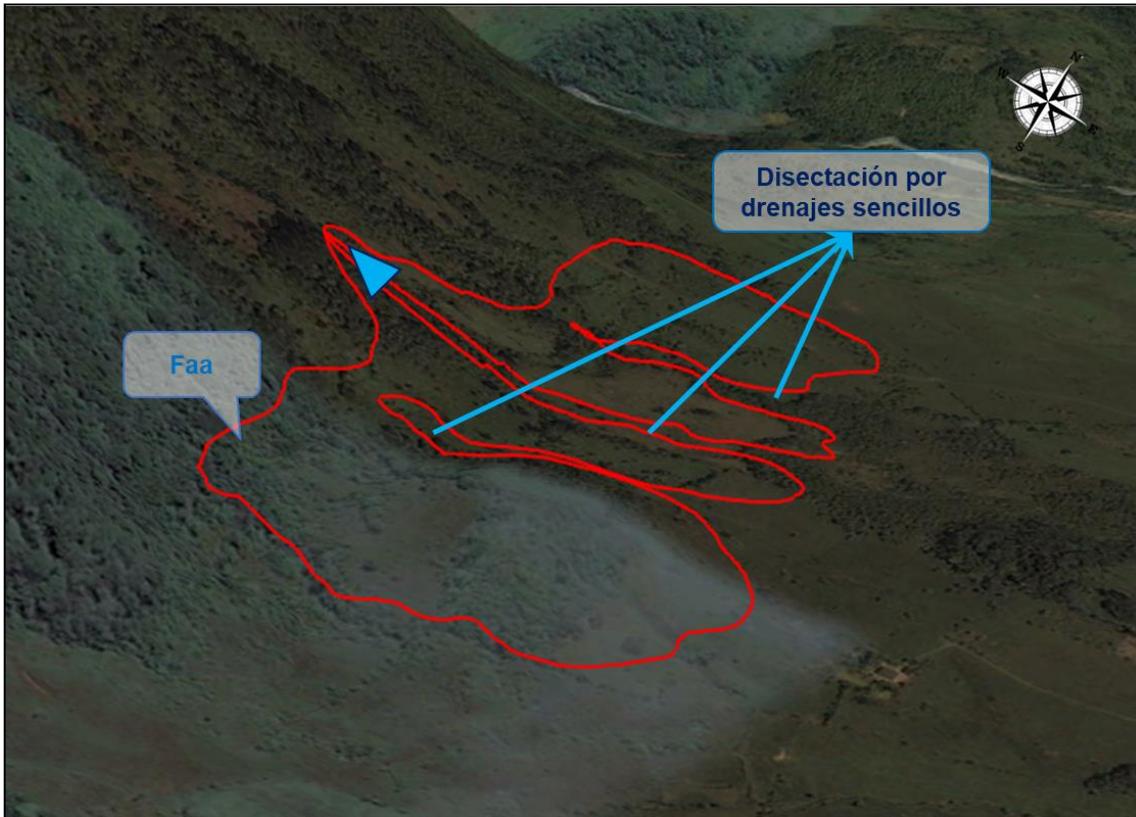
su grado de disección y por localizarse a mayor altura topográfica con respecto al abanico aluvial nombrado previamente.

Figura 106. Abanico aluvial antiguo, cartografiado sobre la vereda Planadas del municipio de Mocoa.  
Fuente: Tomado y adaptado de Google Earth, 2021.

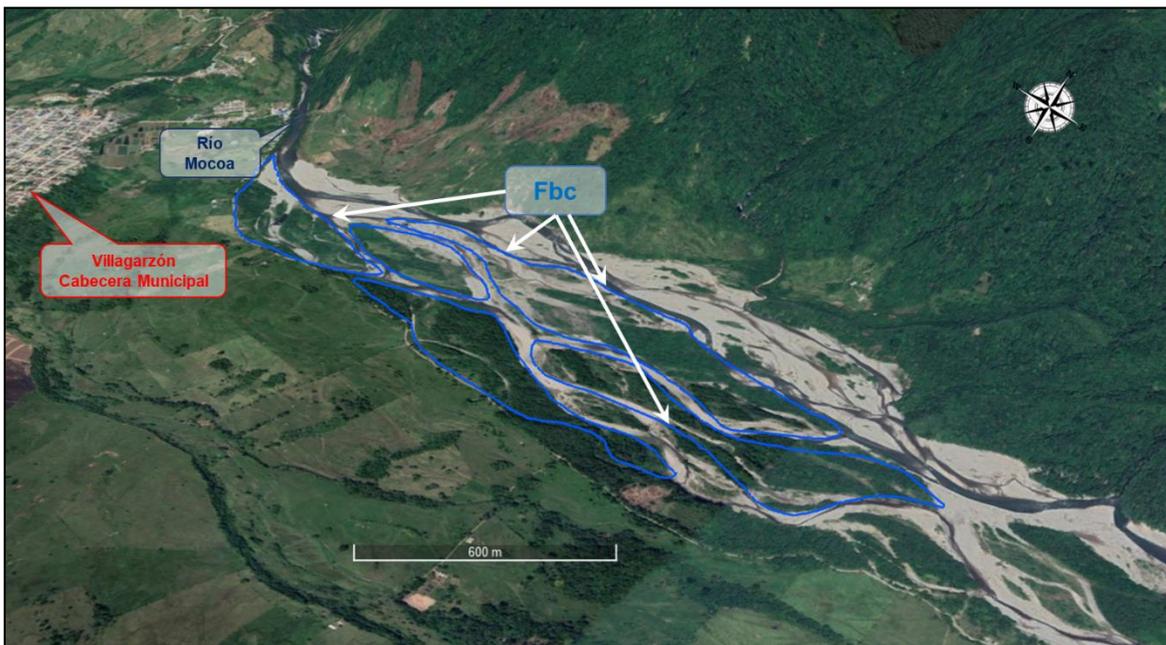
vegetalizadas por arboles de alturas superiores a los 5 m. la geoforma se reconoció en primer lugar a través de la interpretación de sensores remotos (Figura 107), posteriormente, se identificó en la visita de campo, donde se aprecian como barras extensas y alargadas, con vegetación frondosa, el depósito está formado por matriz areno-limosa, con clastos que reposan sobre esta matriz, redondeados a subredondeados, con esfericidad media a alta, de tonalidades café hasta grises (Figura 108), cabe destacar que esta geoforma depende de la dinámica del río Mocoa, por lo que, puede ser erodada y modificada a través del tiempo.

**Figura 107. Barras compuestas identificadas sobre el tramo final del río Mocoa, entre los límites municipales de Mocoa y Villagarzón.**

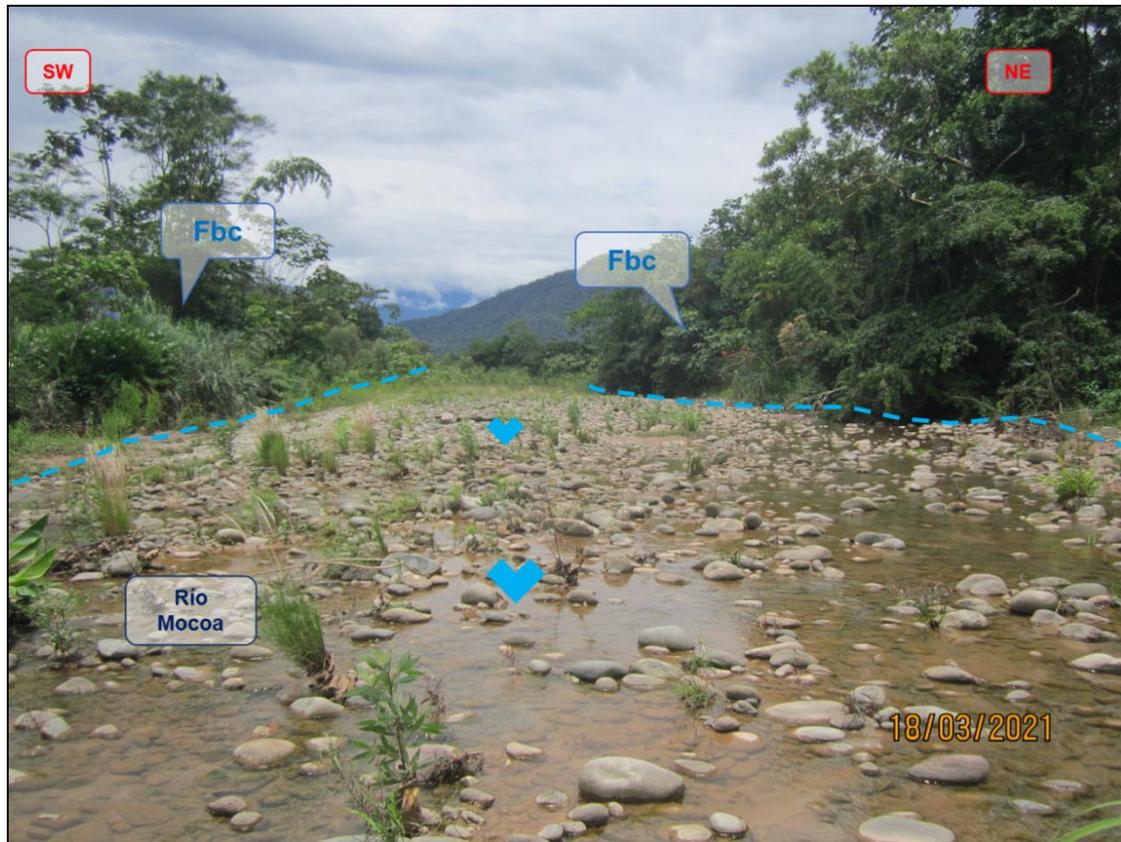
Figura 108. Barras compuestas observadas sobre el río Mocoa en las coordenadas: E= 4602844, N=1671683, en la vereda Brisas De Mocoa del municipio de Villagarzón.

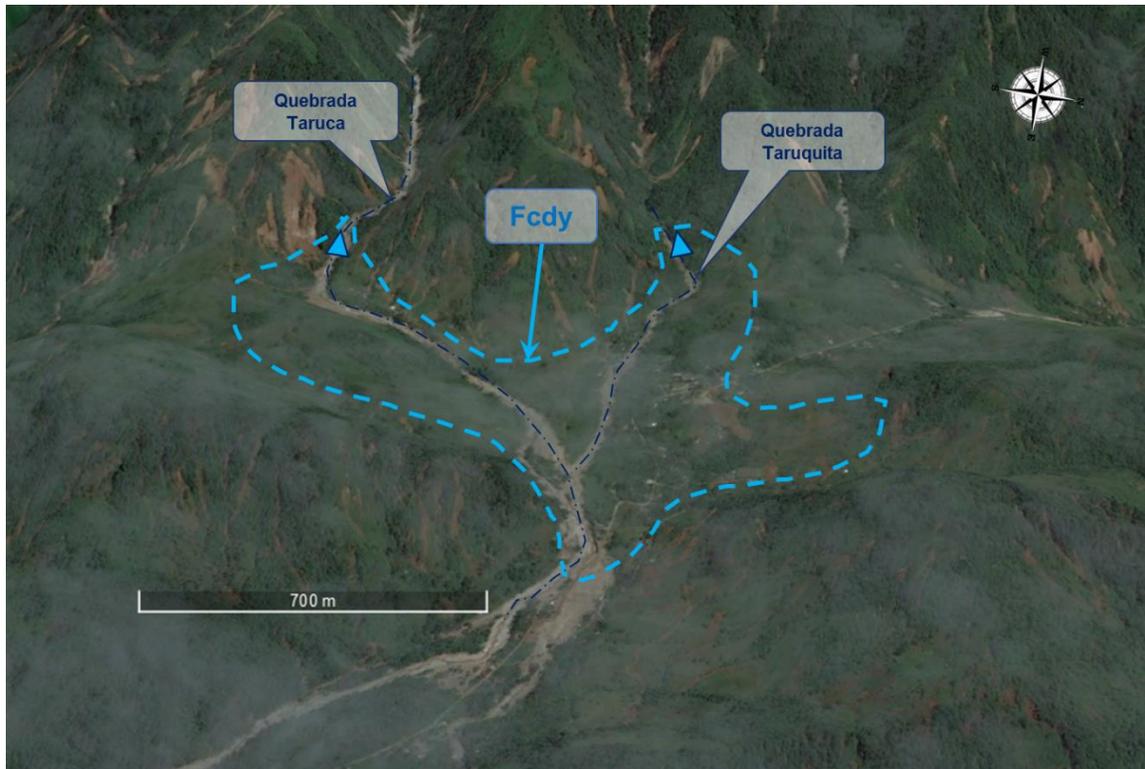
Figura 109. Cono de deyección identificado donde se unen las quebradas Taruca y Taruquita, sobre la vereda San Antonio del municipio de Mocoa.

Superficie en forma de cono, con inclinaciones planas, onduladas a ligeramente inclinadas ( $5^{\circ}$  -  $10^{\circ}$ ), en la cuenca estas geoformas tienen extensiones que superan el kilómetro de longitud, se localiza principalmente en las zonas de piedemonte de las quebradas Taruca, Taruquita y Sangoyaco, asimismo, al norte de la cuenca, sobre cuerpos de agua que drenan al río Mocoa, esta geoforma se caracteriza por estar asociada a eventos de avenidas torrenciales; en la Figura 109 se expone la forma en cómo se observa mediante sensores remotos, justamente sobre la unión de las quebradas Taruca y Taruquita, las cuales están directamente asociadas al evento torrencial del año 2017.

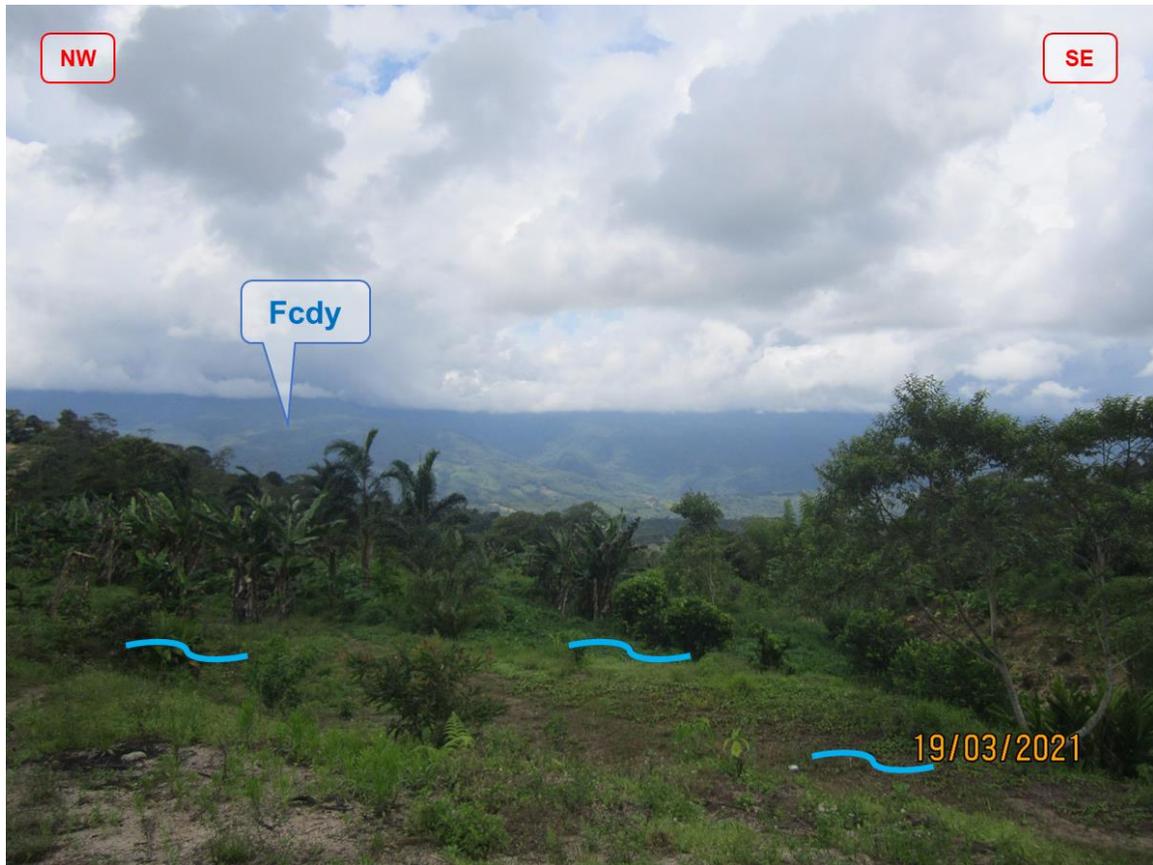
Figura 110. Laderas onduladas de un cono de deyección, registrado sobre las Coordenadas: E= 4591015, N=1689178, en la vereda San Antonio del municipio de Mocoa.

En la visita de campo la zona fue verificada, en donde se observó que las laderas son ligeramente inclinadas ( $5^{\circ} - 10^{\circ}$ ), con morfología alomada y colinada, formada por un depósito aluviotorrencial, de matriz areno-arcillosa, tiene su origen en antiguos eventos torrenciales de la quebrada Taruquita (Figura 110), adicionalmente, en el proceso de interpretación de aerofotografías, se reconoció que la zona se conforma por un material no consolidado, de textura fina.

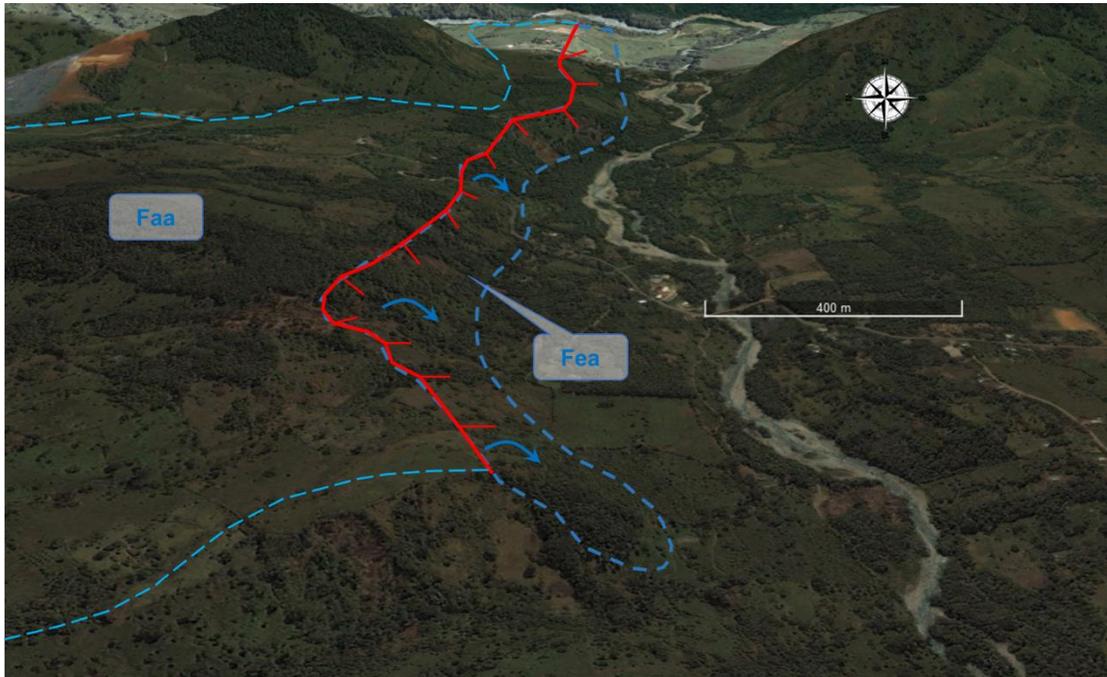
Figura 111. Escarpe de abanico aluvial a la margen izquierda del río Rumiayaco sobre las veredas El Diviso y Rimuyaco del municipio de Mocoa.

Pese a que la geoforma se asocia a la disección generado por los cuerpos de agua, no necesariamente, la unidad está en contacto con el cauce, esto se aprecia en la Figura 111, donde a la margen izquierda del río Rumiyaco se desarrolla está

geoforma, no obstante, existe una terraza en medio del escarpe del abanico y el cauce del río.

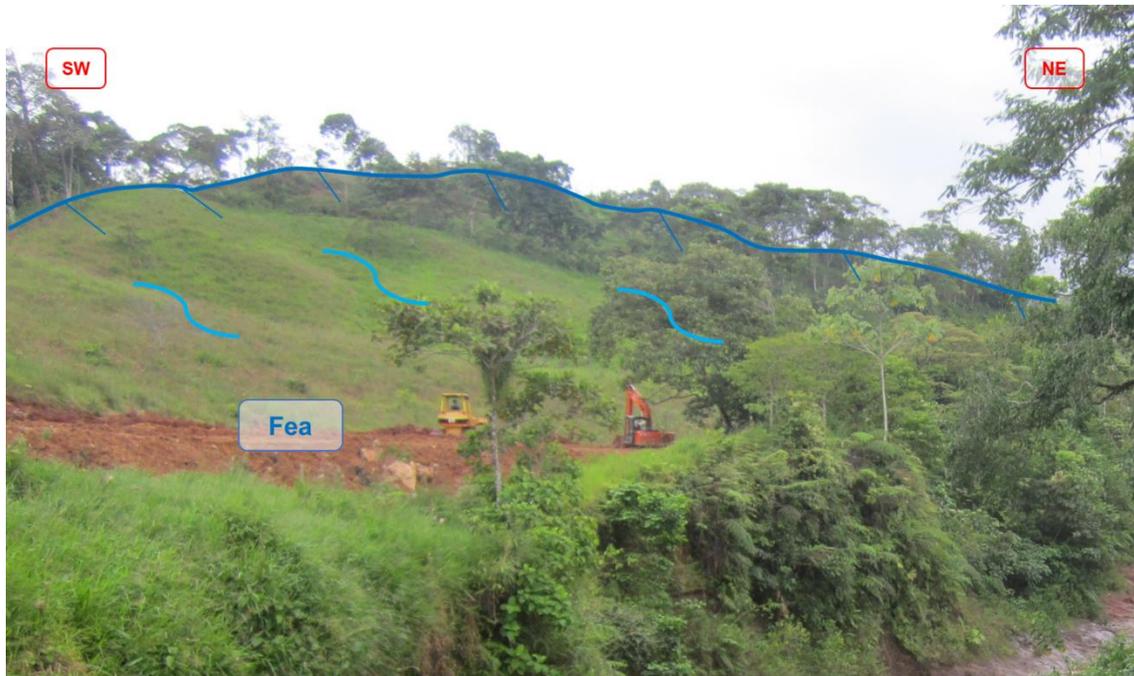
Figura 112. Escarpe de abanico aluvial, sobre la margen derecha de la quebrada Taruca, fotografía registrada en las Coordenadas: E= 4593688, N=1685415, en la cabecera municipal de Mocoa.

En la zona de campo fue identificada la subunidad en la cabecera municipal de Mocoa, siendo una ladera ondulada, con inclinaciones superiores a 10°, al costado norte del abanico aluvial, tiene su origen en la disectación de la quebrada Taruca, tanto por su erosión de fondo como por su socavación lateral (Figura 112).

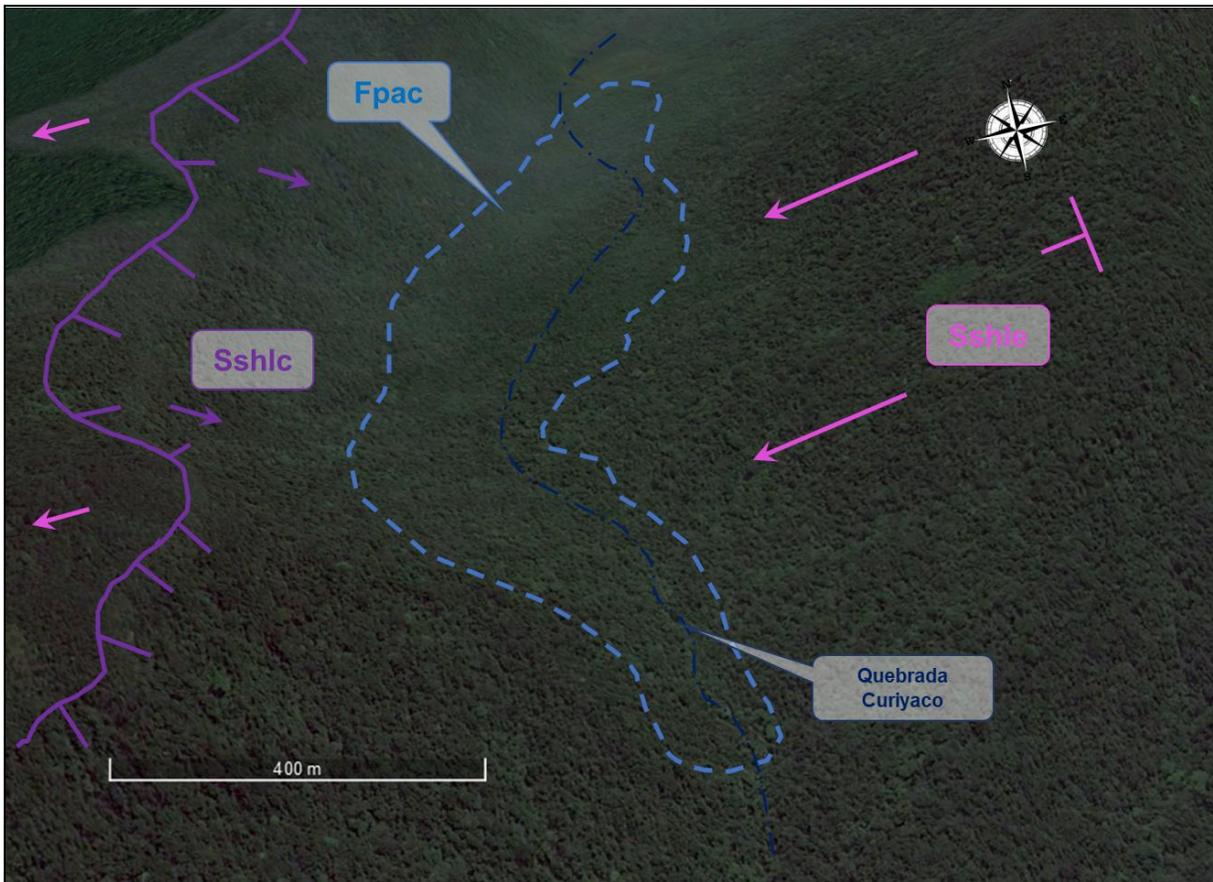
Figura 113. Plano aluvial confinado de la quebrada Curiyaco, en el sector de Churumbelos, en el municipio de Mocoa.

Franja de terreno de morfología plana a ondulada, que se encuentra limitada por geoformas estructurales de ladera de contrapendiente de sierra homoclinal (Sshlc) a la margen derecha de la quebrada y por ladera estructural de sierra homoclinal (Sshle) a la margen izquierda de la quebrada Curiyaco, la geoforma se asocia a un estrangulamiento del plano aluvial de la quebrada al norte y al sur, causado por el control litológico de las laderas de la Formación Caballos (K1K2cb). A continuación, en la Figura 113 se observa la geoforma reconocida a través de interpretación de sensores remotos.
