## FORMULACIÓN DEL PLAN DE ORDENACIÓN Y MANEJO DE LA CUENCA HIDROGRÁFICA DEL RÍO MOCO

# CARACTERIZACIÓN GEOLÓGICA - GEOMORFOLÓGICA POMCA DEL RÍO MOCO

**CONTRATO DE CONSULTORÍA 343 DE 2020**

**INPRO SAS**

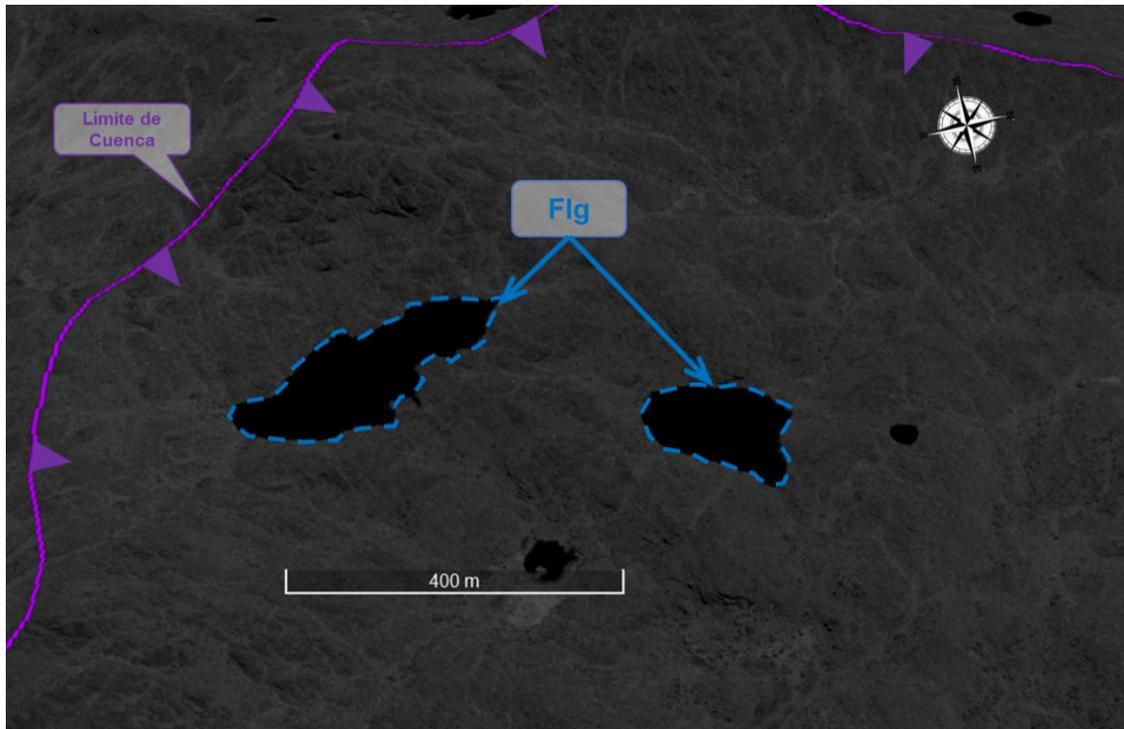
Figura 114. Lagunas presentes en la cuenca alta, sobre el límite norccidental del área de estudio.  
Fuente: Tomado y adaptado de Google Earth, 2021.

Depósito natural de agua de dimensiones entre 200 m a 400 m en su lado más largo, con profundidades relativas, en algunas ocasiones pueden encontrarse colmatadas, son lugares pobremente drenados por lo que suelen permanecer con lámina de agua, también se asocia a zonas de depresiones donde en temporadas de altas precipitaciones se desarrolla esta geoforma. En la cuenca se encuentran en la zona noroccidental, donde las depresiones topográficas de los depósitos de Lavas y Piroclastos, se han llenado de agua, permitiendo así la generación de estas lagunas (Figura 114).

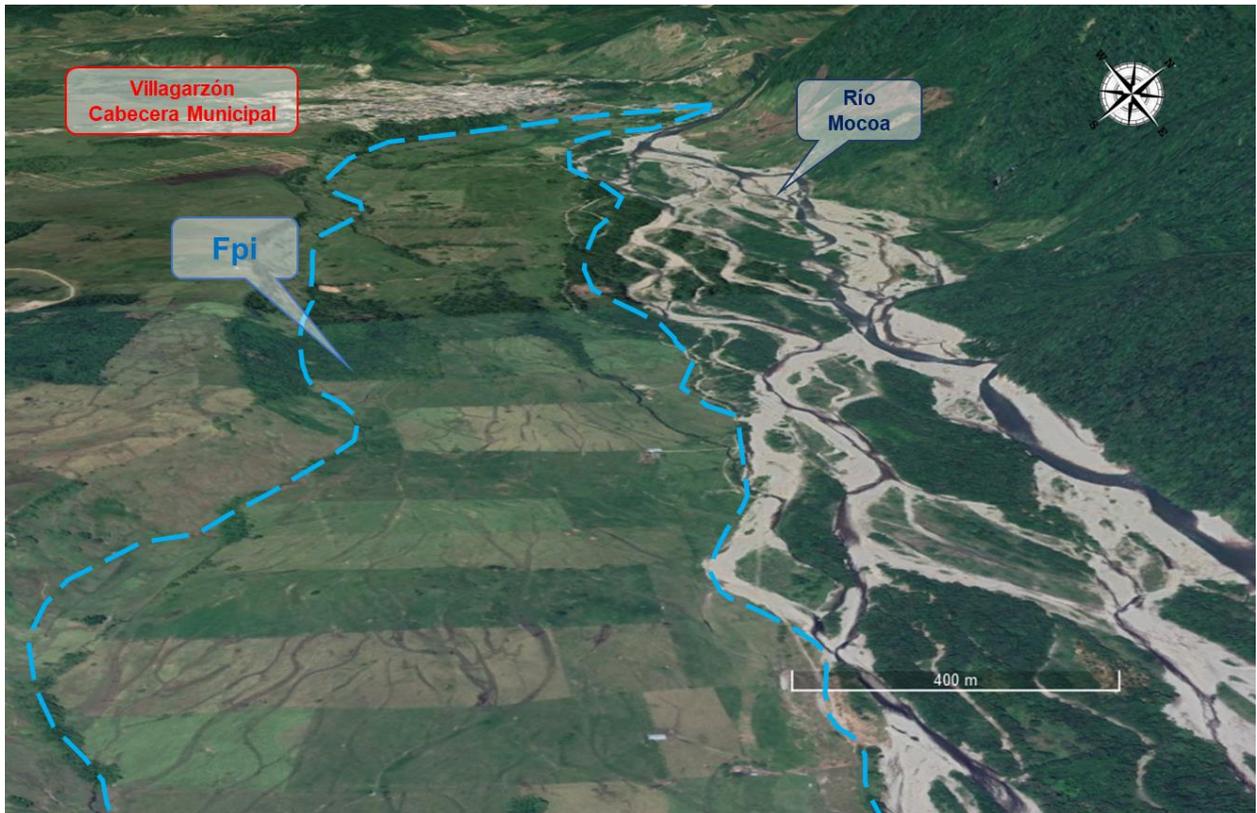
Figura 115. Plano de inundación identificado sobre las terrazas más bajas al costado derecho del río Mocoa, sobre el municipio de Villagarzón.

Esta geoforma se observó bordeando los cauces fluviales del río Afán hacia el noreste de la cuenca y la margen derecha del río Mocoa hacia el tramo final del cuerpo de agua al sureste de la cuenca, se encuentra limitada por escarpes de terrazas más antiguas. Se desarrolla en valles con forma de “U”, que son amplios y desarrollan relieves planos a ondulados, esta subunidad es muy representativa sobre la margen derecha del río Mocoa, en el área correspondiente al municipio de Villagarzón, como se mencionaba previamente, en la Figura 115 se observa la delimitación de la geoforma en el sector.

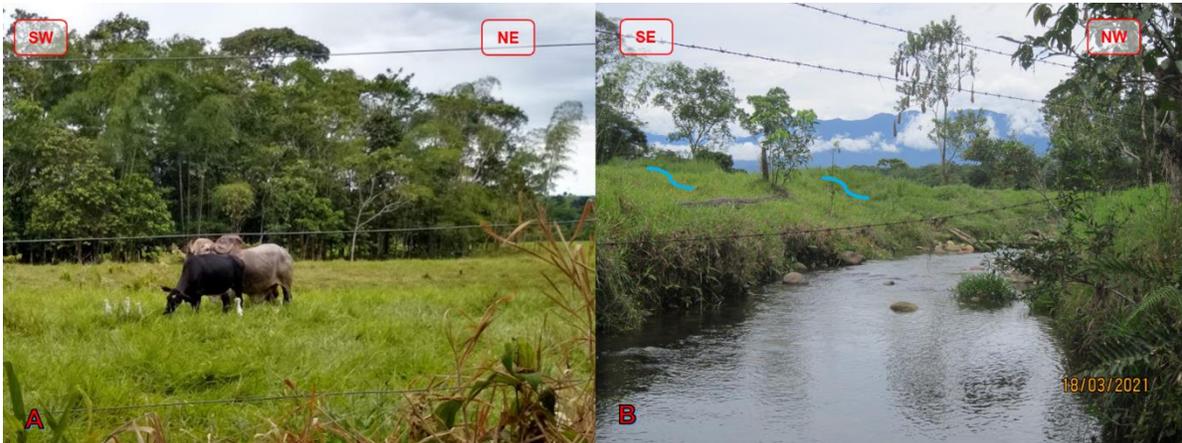
Figura 116. Fotografías registradas en las coordenadas: E= 4602084, N=1671816, en la vereda Brisas De Mocoa del municipio de Villagarzón. A. Potrero desarrollado sobre la planicie de inundación. B. Drenaje sencillo que desemboca al río Mocoa y tiene su paso sobre la llanura de inundación.

Del mismo modo, en la visita de campo se visitó el lugar y se identificó que el sitio efectivamente tiene inclinaciones muy bajas ( $<5^\circ$ ), sobre este se desarrolla ganadería (Figura 116A) por sus extensos pastizales, en la geoforma se pueden observar varios drenajes sencillos que erosionan al depósito aluvial (Figura 116B), esta zona es conocida por desarrollar suelos pantanosos, conocidos como chuquías en la región, debido al nivel freático muy somero, sitios donde también se puede desarrollar inundaciones por encharcamiento. La unidad posee condiciones favorables para albergar la lámina de agua durante eventos de desbordamiento.

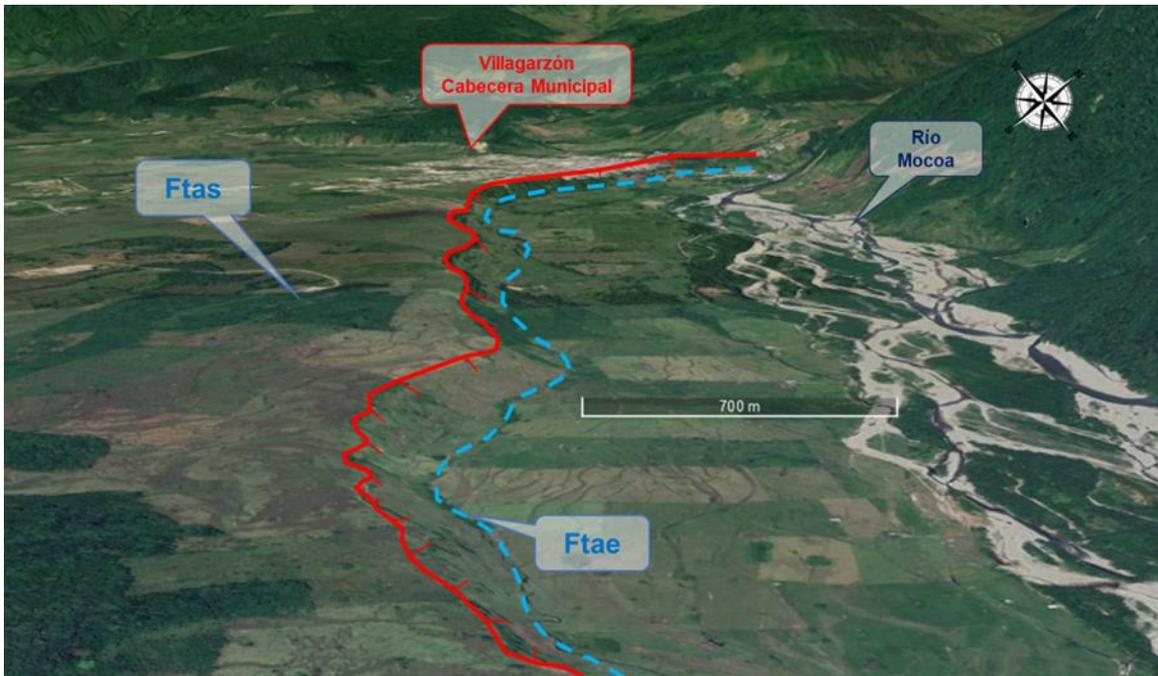
Figura 117. Terraza de acumulación subreciente a la margen derecha del río Mocoa sobre el municipio de Villagarzón.

Se trata de una geoforma asociada a la dinámica del río Mocoa, debido a la ampliación de su valle, específicamente sobre su margen derecha, desarrolla una morfología plana a suavemente inclinada, en algunos sitios podría estar basculada, se limita por escarpes de hasta 30 m de altos. Está fue identificada debido a que, forma un escalón o resalte topográfico que define la terraza, está se encuentra adosada como se mencionó previamente a la margen derecha del río Mocoa, en la cuenca es característica hacía el límite sureste, por su gran extensión y porque parte de la cabecera municipal de Villagarzón, se edificó sobre está geoforma (Figura 117).

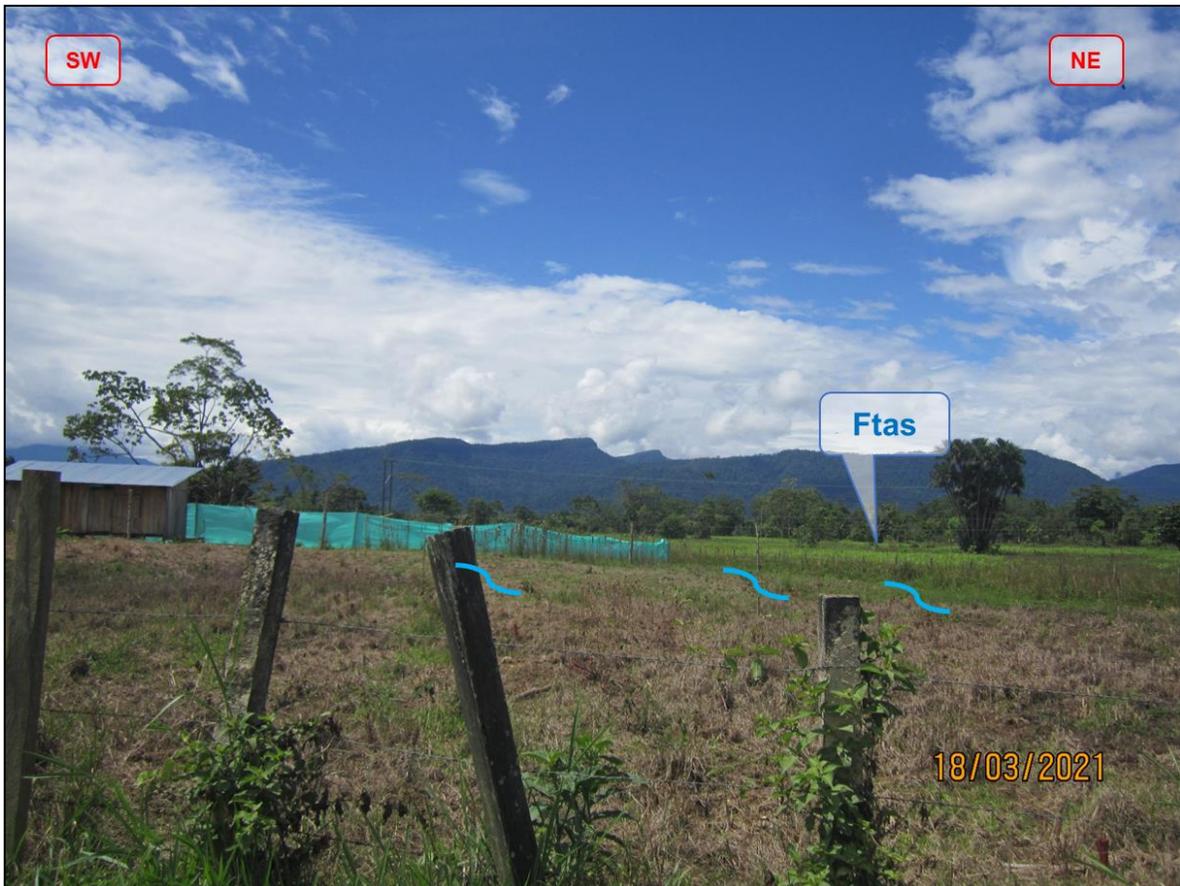
Figura 118. Terraza de acumulación subreciente observada en las coordenadas: E= 4601330, N=1668726, en la vereda Brisas de Mocoa del municipio de Villagarzón.

En la visita de campo la geoforma pudo evidenciarse sobre la vereda Brisas de Mocoa del municipio de Villagarzón, la cual se ve claramente que presenta una morfología plana con ligeras ondulaciones, desde el sitio donde se tuvo el control de campo, se apreció que la subunidad se localiza alejada del cauce del río Mocoa, por consiguiente, se considera con una menor susceptibilidad a ser afectada por eventos de inundación (Figura 118).

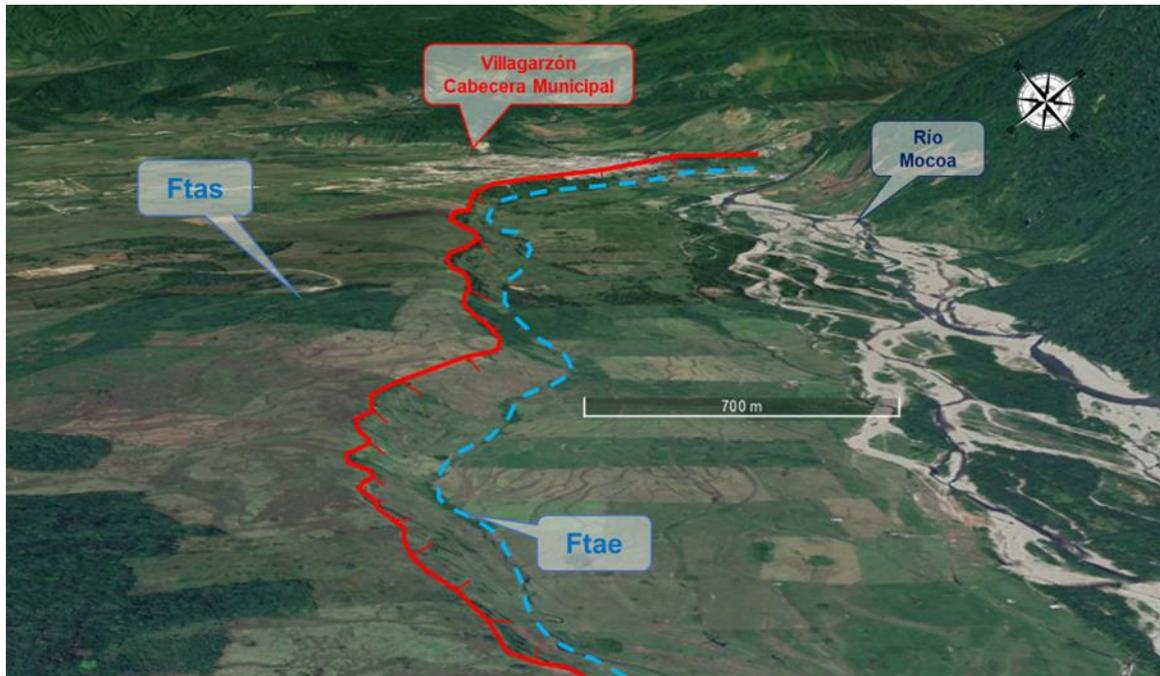
Figura 119. Terraza de acumulación subcreciente a la margen derecha del río Mocoa sobre el municipio de Villagarzón.

Se trata de una geoforma de plano vertical a subvertical, escalonado, excavado en sedimentos aluviales que bordean las terrazas de acumulación subreciente en la cuenca del río Mocoa. Su origen es relacionado a la incisión y profundización del río, en el sector central de la cuenca sobre las veredas San Carlos y San José del Pepino del municipio de Mocoa la geoforma tiene alturas entre 5 – 15 m, mientras que hacía el sureste sobre la vereda Brisas de Mocoa del municipio de Villagarzón, la subunidad alcanza hasta los 40 m de altura, en la Figura 119 se expone el caso.

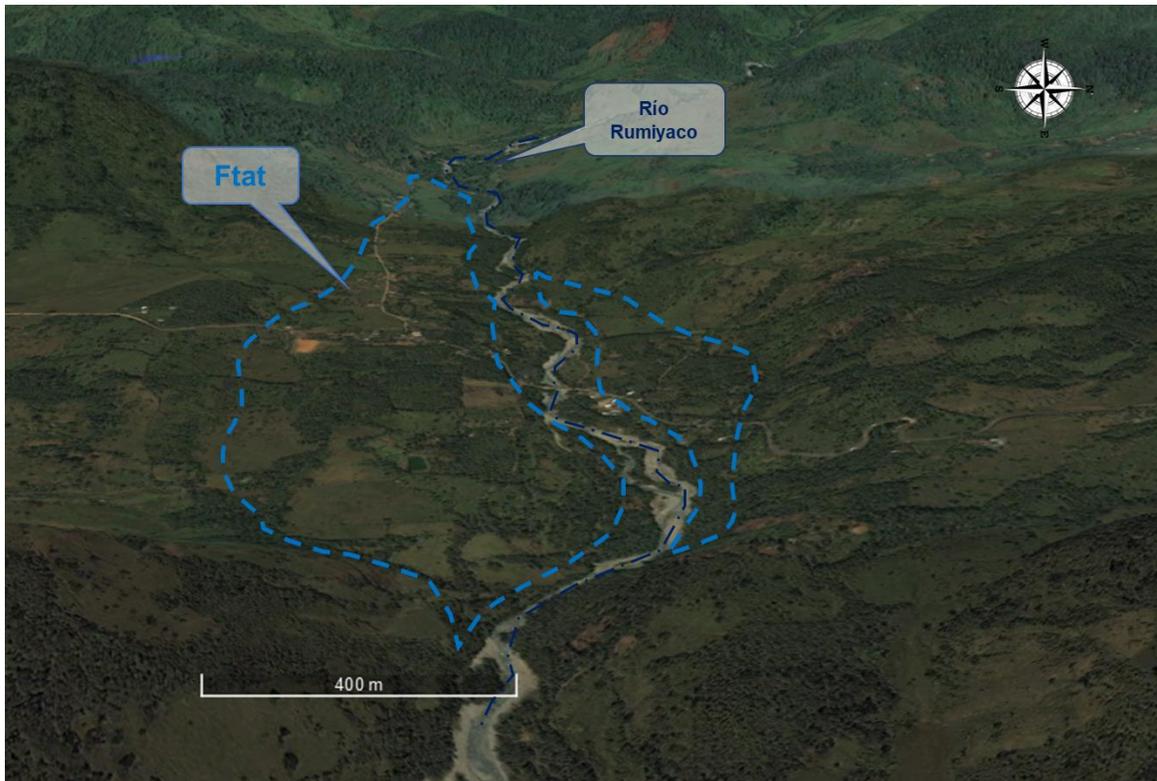
Figura 120. Terraza de acumulación torrencial cartografiada en la cuenca del río Mocoa, a las márgenes del río Rumiayaco.

Superficie elongada, plana a suavemente ondulada, modelada sobre depósitos aluviotorrenciales, que se presentan de forma paralela a los cauces de los ríos Rumiayaco y Pepino, limitada por escarpes producto de la erosión de estos cuerpos de agua, su origen está relacionado a eventos de erosión y acumulación de avenidas torrenciales, dado que, sobre estos cauces se ha evidenciado la generación de este evento natural, por lo que su depósito está constituido por bloques caóticos subangulares de diámetros entre 0,1 m a 2 m, embebidos en una matriz areno-arcillosa, en la Figura 120, se expresa gráficamente la subunidad cartografiada sobre la imagen satelital de Google Earth, este sector se encuentra sobre las veredas Rumiayaco y Los Andes del municipio de Mocoa

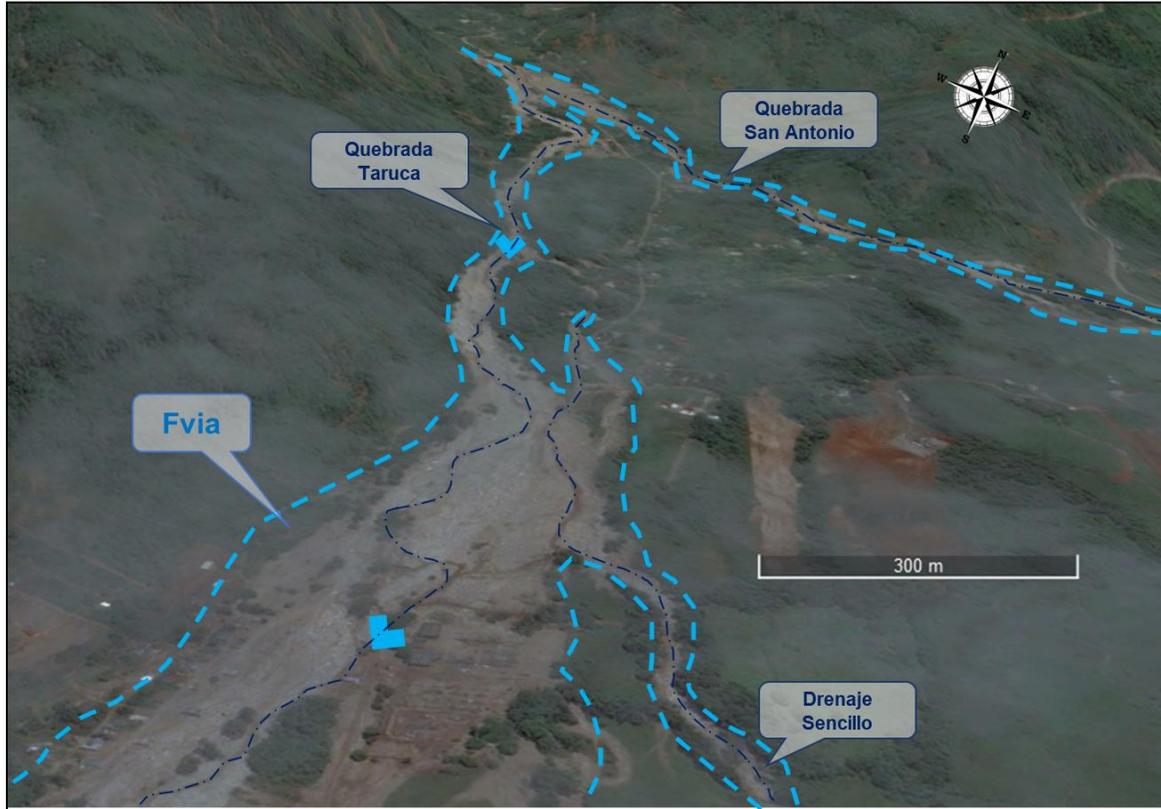
Figura 121. Valle de inundación y torrencial sobre las quebradas Taruca y San Antonio, donde se observa la afectación del evento torrencial del 2017.

cartografió el área de mayor afectación de eventos de avenidas torrenciales sobre los cauces, donde aún no se explayó el depósito. A continuación, en la Figura 121 se observa esta subunidad sobre una imagen satelital.

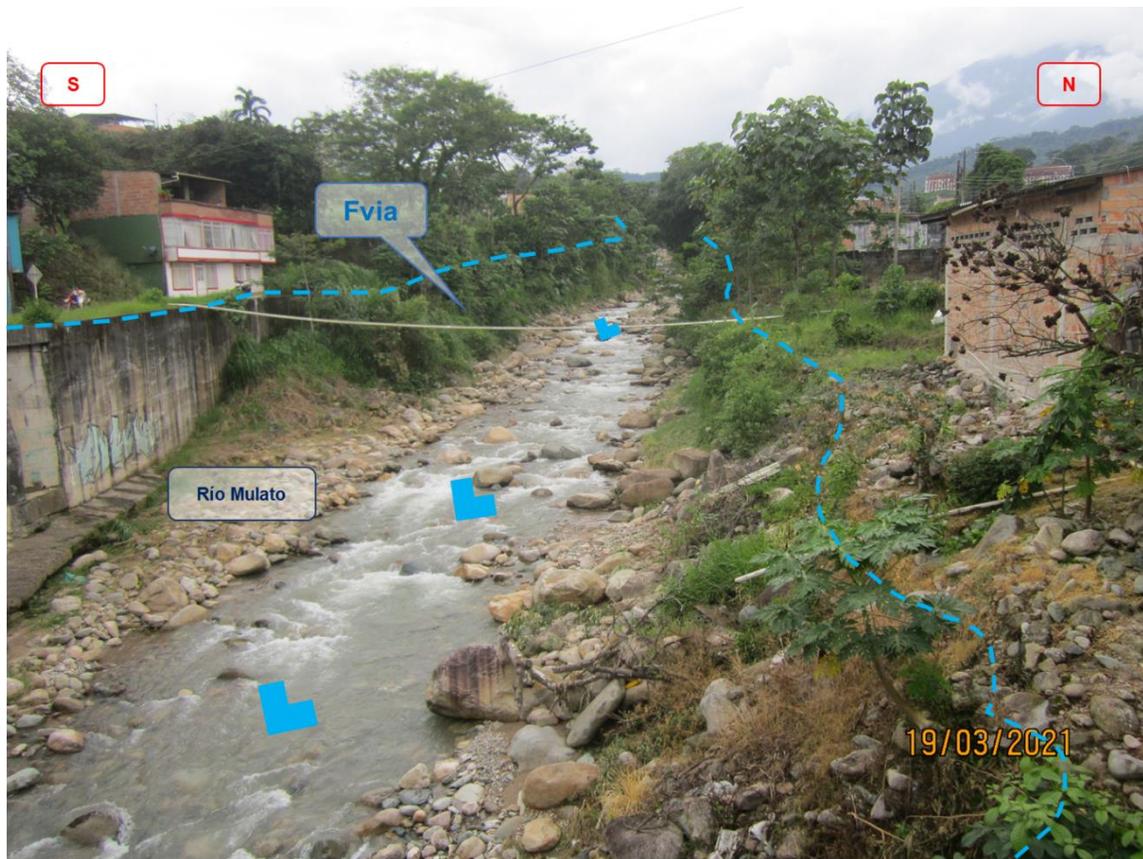
Figura 122. Valle inundable y torrencial del río Mulato, observado en las coordenadas: E= 4593487, N=1684832, en la cabecera municipal de Mocoa, donde se observa un depósito.

En el terreno esta subunidad fue identificada sobre los ríos Mulato, Pepino, Rimuyaco y Mocoa, además de las quebradas Taruca y Sangoyaco. se identificó que estos cuerpos de agua desarrollan escarpes marginales de pendientes muy abruptas a escarpadas, que se ven afectados constantemente por erosión por socavación lateral y por el paso de evento aluviotorrenciales, el depósito está constituido por bloques subangulares a subredondeados, característicos de eventos torrenciales, en la Figura 122 se evidencia la geofoma sobre el río Mulato.

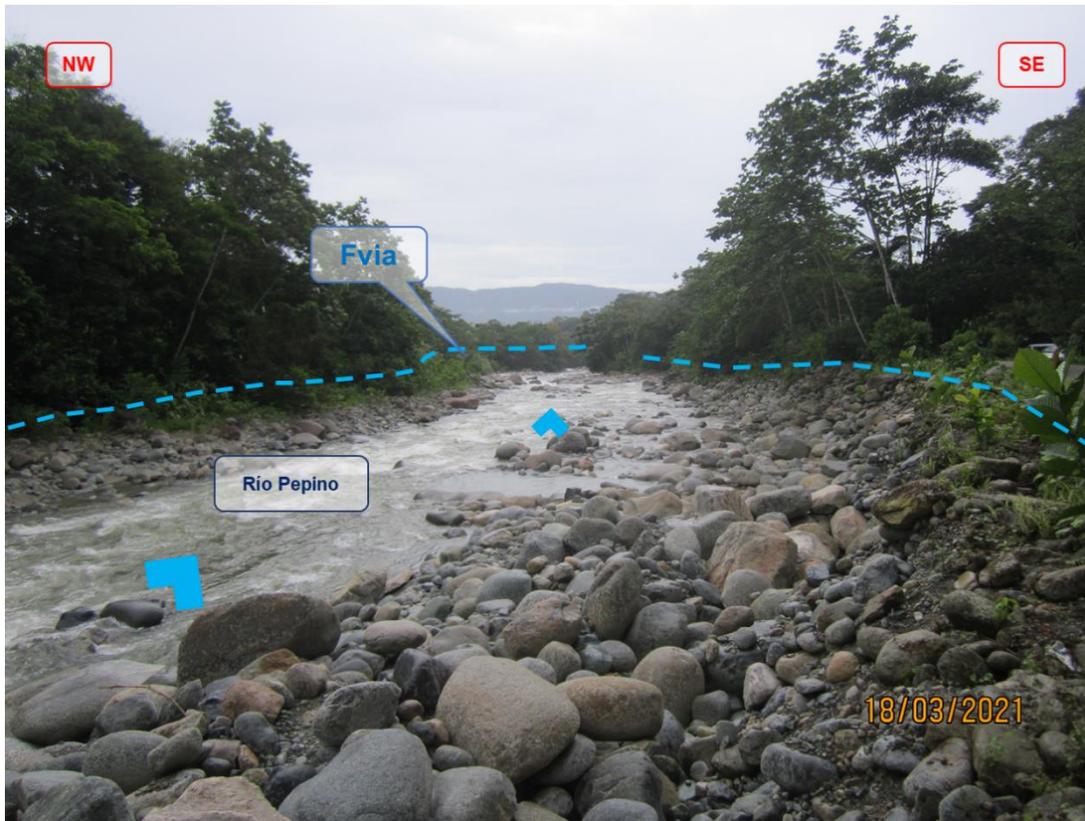
Figura 123. Valle de inundación y avenida torrencial del río Pepino. Fotografía registrada sobre las coordenadas: E= 4591966, N=1677690, en la vereda La Eme del municipio de Mocoa.

De igual modo sobre el río Pepino se puede observar la geoforma, en donde se ve que su valle es más amplio, con escarpes marginales de menor altura (3 m – 5 m), donde se ha realizado un Jarillón por intervención antrópica, con el mismo depósito de bloques del cuerpo de agua (Figura 123).

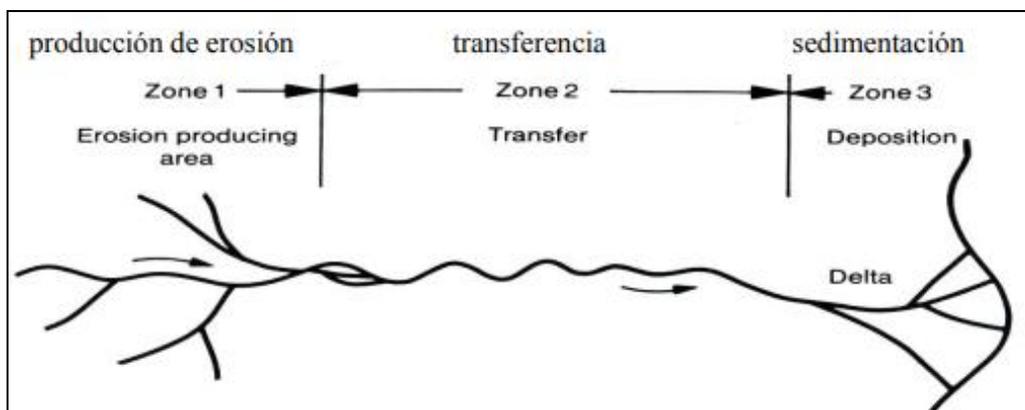
Figura 124. Sistema fluvial.  
Fuente: Tomado y adaptado de Schumm, (1977).

- Zona 1: Partes altas de las cuencas, los ríos se forman por erosión de las rocas. El cauce se encañona progresivamente. “Entregan los productos de la socavación y de la erosión de los suelos a las partes bajas de la cuenca”
- Zona 2: Existe un cierto equilibrio entre la capacidad de transporte del flujo y los aportes de sedimento. “Es la zona de transferencia”
- Zona 3: Los sedimentos se depositan por falta de capacidad de transporte, en deltas o en estuarios.

En la Figura 124 y Figura 125 se expone espacialmente como se llevó a cabo esta división de cada uno de los drenajes.

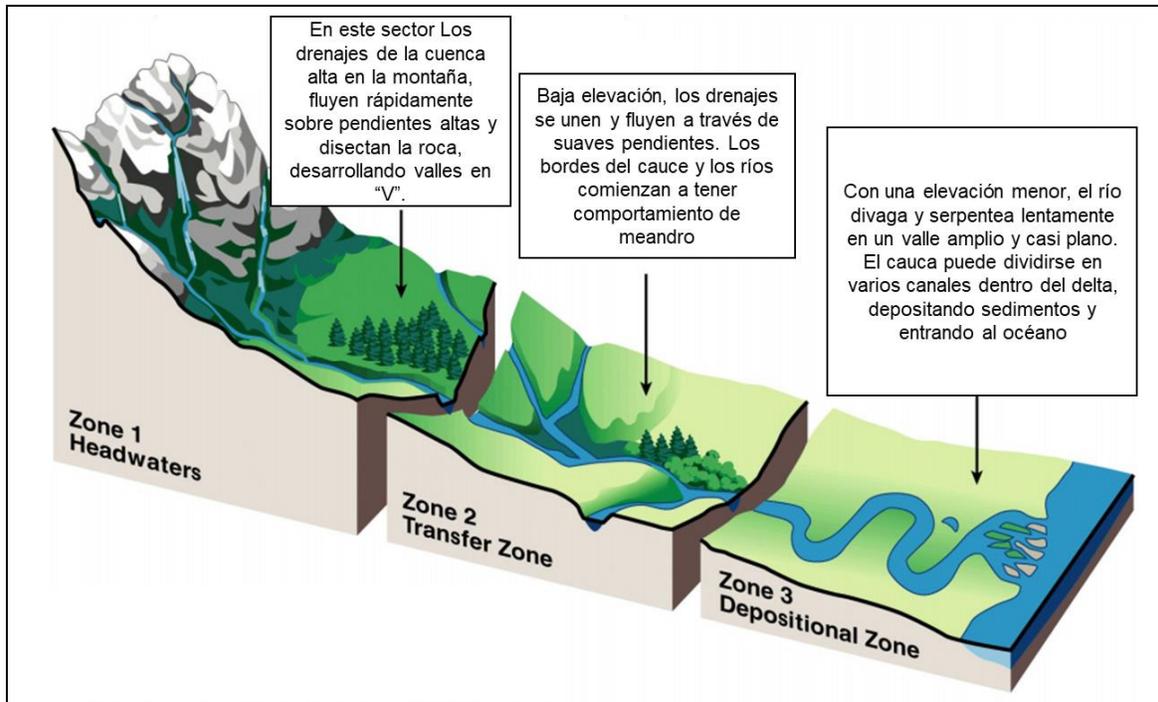
Figura 125. Perfiles de las zonas que tiene un drenaje.

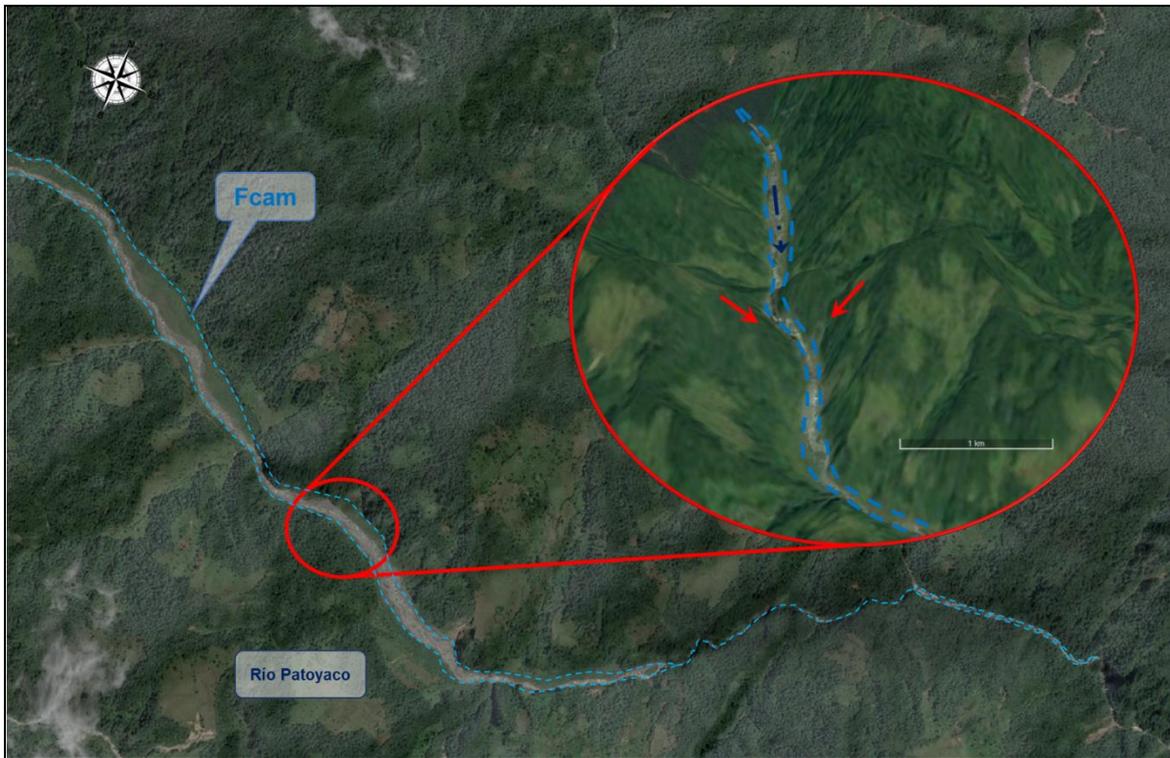
**Figura 126. Cauce aluvial de montaña cartografiado en el río Patoyaco.  
Fuente: Tomado y adaptado de Google Earth, 2021.**

Es un canal de forma irregular excavado por erosión de fondo de los cauces de primer y segundo orden, sobre rocas y sedimentos aluviales, de igual modo, sobre los ríos de la cuenca alta como el Patoyaco (Figura 126) y el Titango, así como tramos del río Mocoa y Campucana, son principalmente rectos o con muy poca sinuosidad, con valles estrechos de laderas marginales escarpadas, sus depósitos se caracterizan por presentar bloques grandes con diámetros mayores a 1 m, subangulares a subredondeados, de mala selección. La geoforma se caracteriza por desarrollar eventos de crecientes súbitas y avenidas torrenciales.

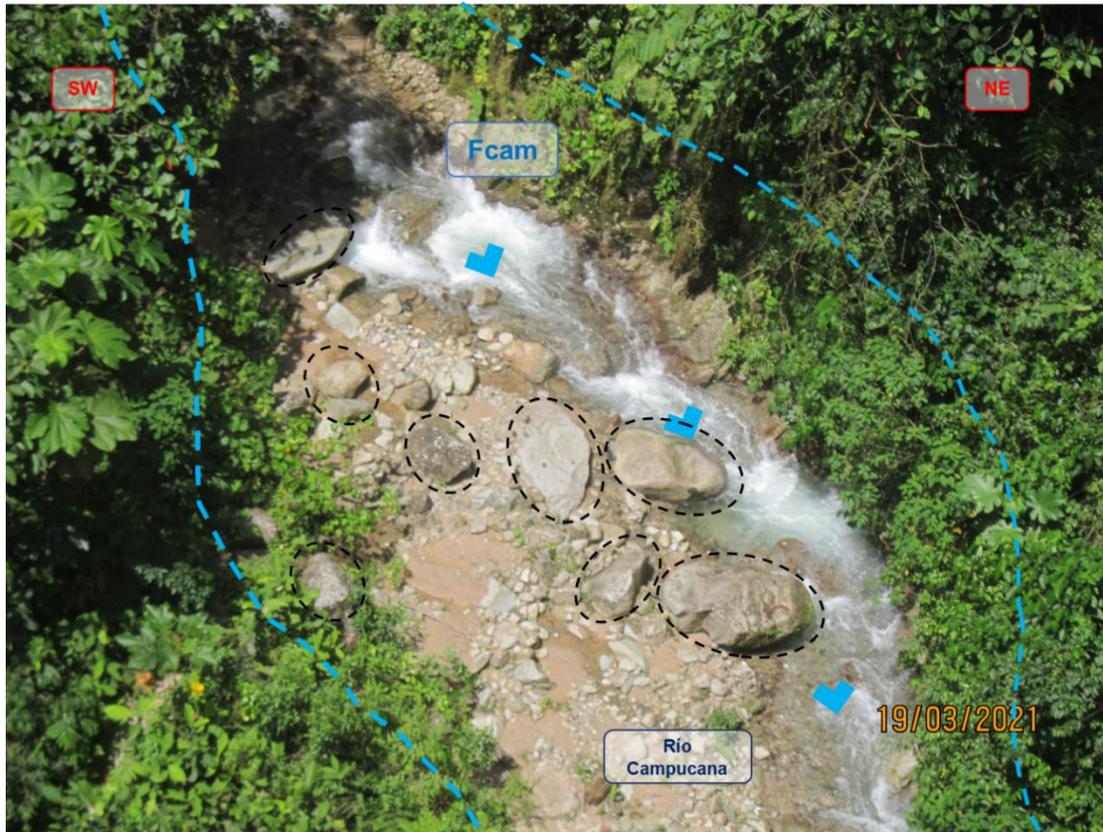
Figura 127. Cauce de montaña observado en el río Campucana observado en las coordenadas: E= 4589936, N=1691887, en la vereda Campucana del municipio de Mocoa.

De igual modo en la salida de campo se logró observar la geoforma sobre el río Campucana, en el sector de la variante en la vereda homónima, donde se aprecia que el río tiene bloques de diámetros superiores a 2 m, estos son subangulares a subredondeados, evidenciando menor transporte y de mayor energía, su valle es estrecho, limitado por laderas largas y escarpadas del Monzogranito de Mocoa, también se logra identificar que su lecho no es profundo y que el cuerpo de agua erosiona constantemente el lecho rocoso (Figura 127).

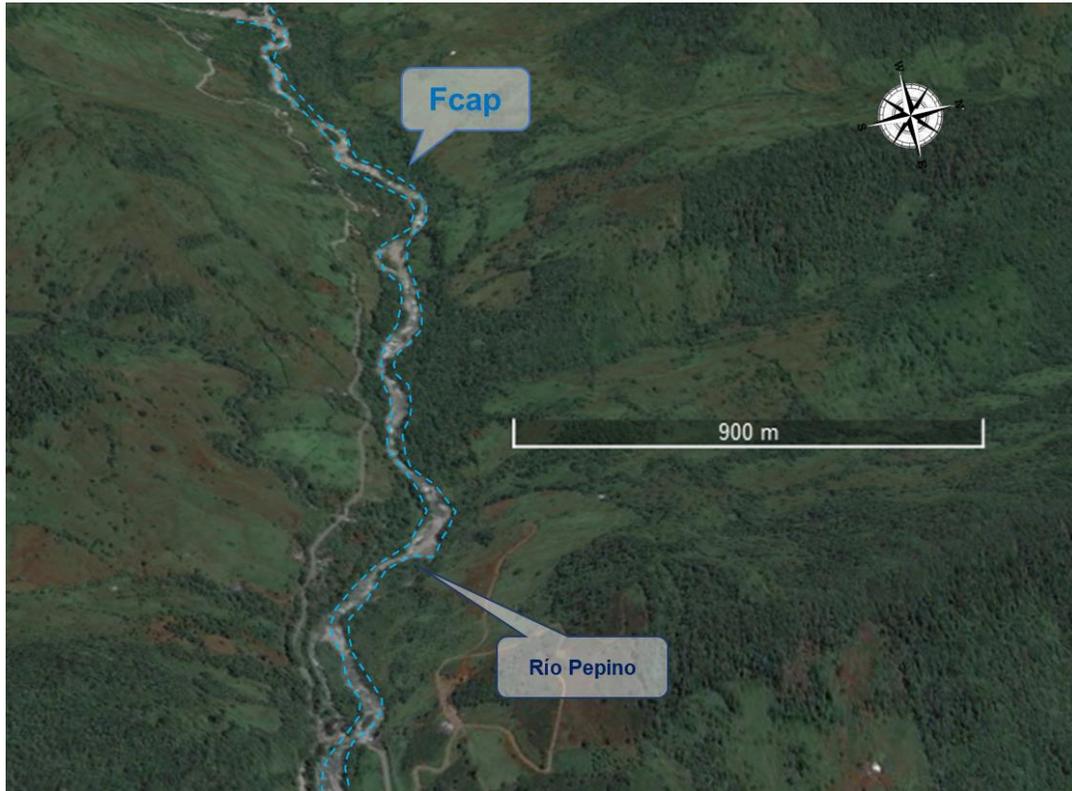
**Figura 128. Cauce aluvial de piedemonte del río Pepino.  
Fuente: Tomado y adaptado de Google Earth, 2021.**

avenidas torrenciales, las cuales, por el cambio de pendiente a una zona más suavizada, generan en ocasiones abanicos aluviotorrenciales. Un ejemplo de este tipo de drenaje se puede observar en el río Pepino, donde presenta un valle en “U” limitado por formaciones rocosas sedimentarias (Figura 128).

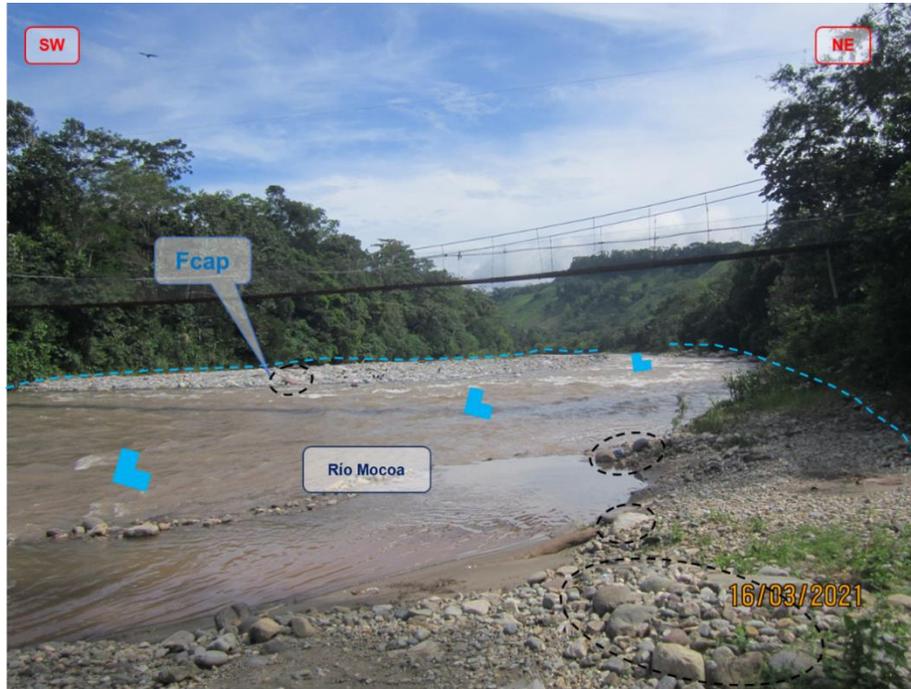
Figura 129. Cauce aluvial de piedemonte sobre el río Mocoa observado en las coordenadas: E= 4594693, N=1684929, en la vereda Los Guadales II del municipio de Mocoa.  
Fuente: INPRO SAS, 2021.

En la cuenca se observaron diversos cauces que modelan esta geofoma, como es el caso del río Mocoa (Figura 129) a la altura de la cabecera municipal de Mocoa, el cual posee un valle aluvial amplio en forma de “U”, delimitado por escarpes rocosos y escarpes de los depósitos aterrazados, el depósito se constituye de bloques subangulares a subredondeados, con diámetros entre 0,1 m a 2 m, tiene a ser inundable y en ocasiones transporta material torrencial proveniente de sus afluentes. De igual modo, sobre los drenajes en los ápices de los abanicos se desarrolla esta geofoma, como se puede observar en la Figura 130, donde se

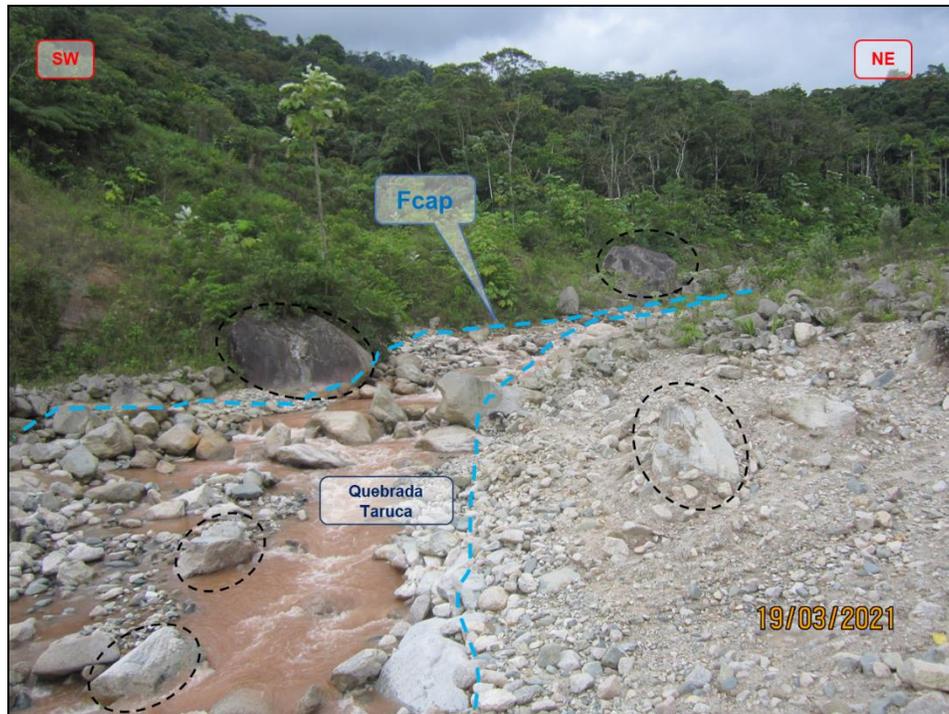
Figura 130. Cauce aluvial de piedemonte de la quebrada Taruca registrada en las coordenadas: E= 4592221, N=1687795, en la vereda San Antonio del municipio de Mocoa.

caracterizó el cauce aluvial de piedemonte en la quebrada Taruca, el cual se caracteriza por tener bloques de mayor tamaño que en el río Mocoa, por su mayor cercanía al relieve montañoso y tener mayor energía por la inclinación del valle.

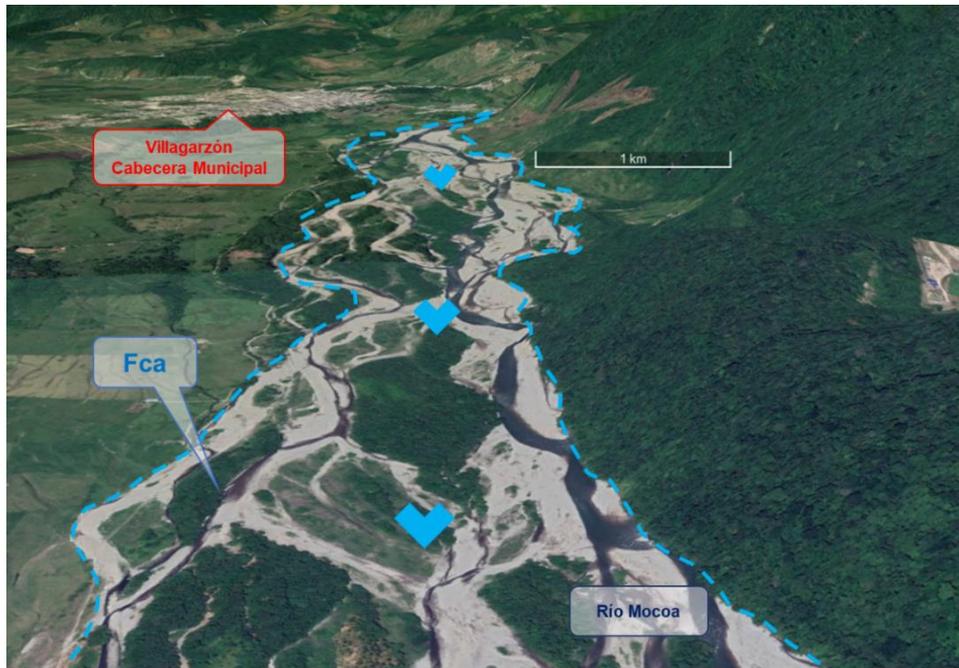
Figura 131. Cauce aluvial sobre el río Mocoa en el sureste de la cuenca.  
Fuente: Tomado y Adaptado de Google Earth, 2021.

Se trata de los drenajes en estado de vejez, principalmente el río Mocoa, el cual se divide en varios canales, generando depósitos de barras que se erosionan y generan constantemente, desarrolla un valle en “U” muy amplio, limitado por laderas rocosas y escarpes de terrazas de baja altura < 2 m. La subunidad es altamente susceptible a presentar eventos de inundación, debido a que, recibe aportes de varios drenajes que en temporadas de altas precipitaciones aumentan su caudal y puede desbordar los límites de la geoforma. En la Figura 131 se presenta la geoforma vista desde sensores remotos, mientras que en la Figura 132 se expone el registro fotográfico tomado en el territorio.

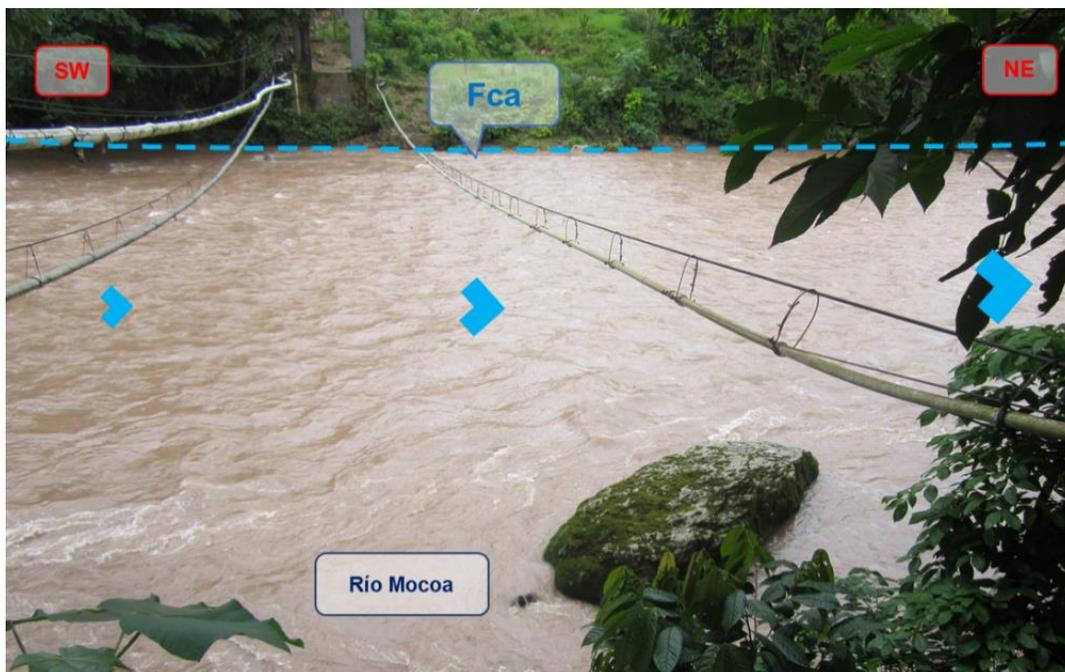
Figura 132. Cauce aluvial del río Mocoa, visto desde las coordenadas: E= 4598124, N=1673142, en la vereda Brisas De Mocoa del municipio de Villagarzón.

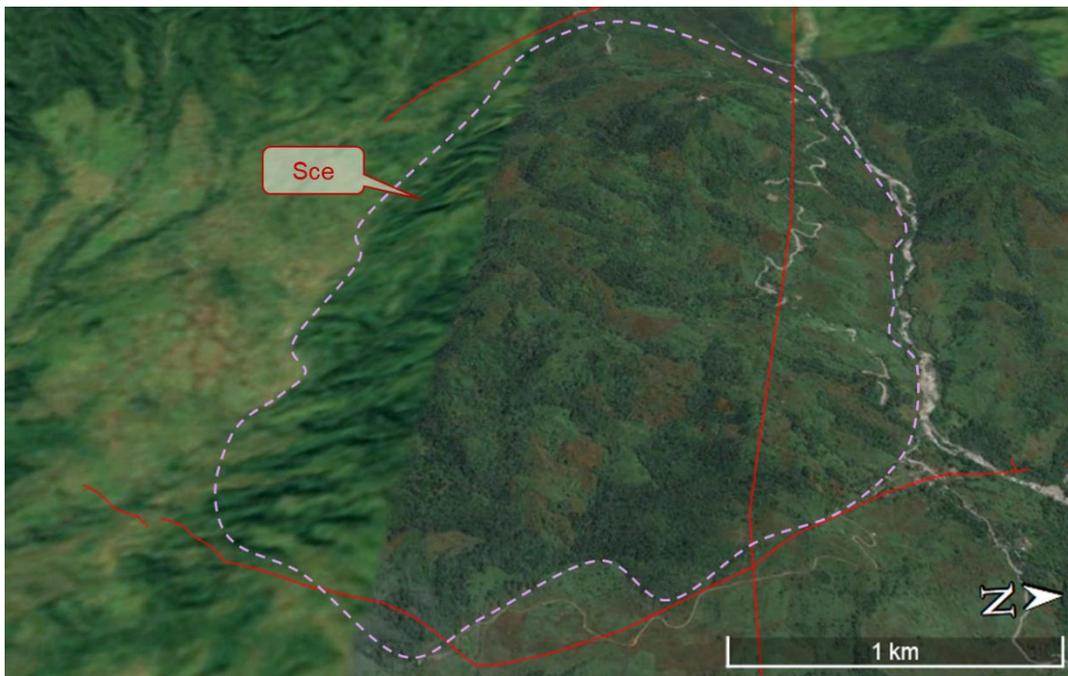
Figura 133. Cerro Estructural ubicado entre las veredas Las Mesas y La Tebaida.  
Fuente: Tomado y adaptado de Google Earth, 2021.

Esta subunidad se encuentra en la zona de estudio sobre la Formación Saldaña; es caracterizado por presentar laderas moderadamente largas, de forma irregular y pendientes abruptas a muy abruptas (Figura 133). Esta subunidad se encuentra cerca, mas no unida a la cadena montañosa.

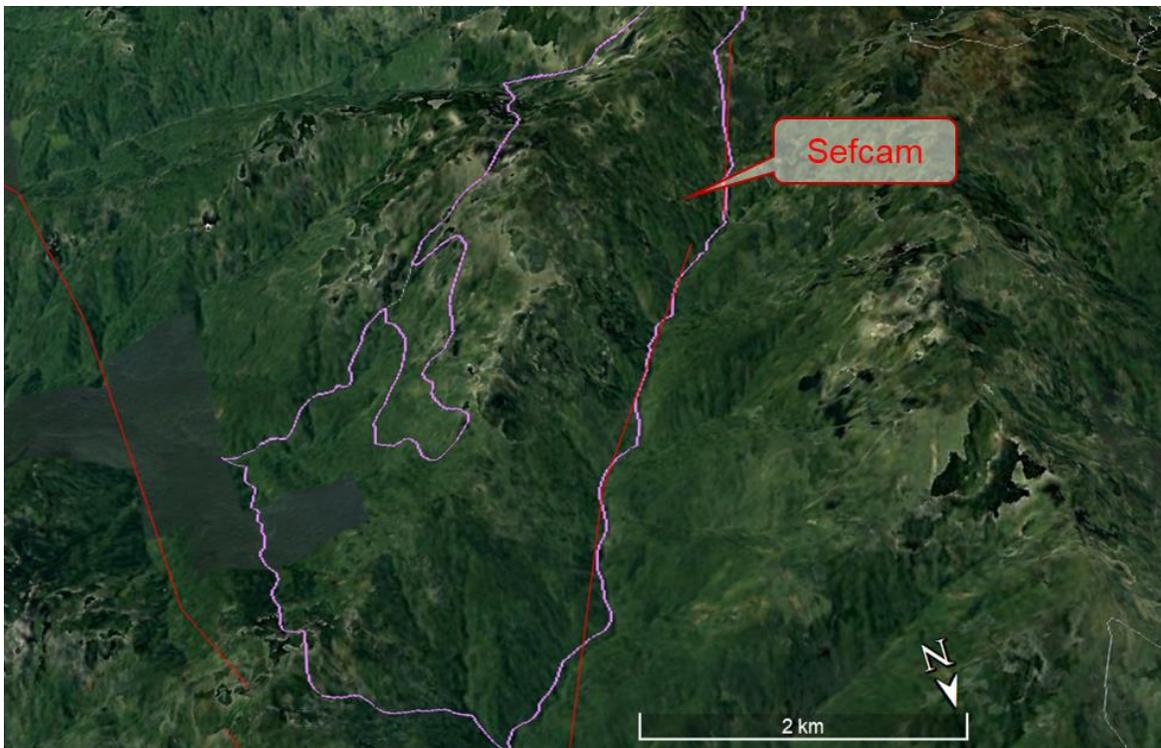
Figura 134. Espolón Facetado Alto De Longitud Media, ubicado en la vereda La Florida del municipio de Mocoa.

Esta geoforma se describe en el sector centro sur del área de estudio como una sierra de cima aguda, con laderas rectas de longitud moderadamente largas y pendientes abruptas (Figura 134). Esta subunidad se forma sobre material de la Formación Saldaña y se ubica en la vereda La Florida del municipio de Mocoa.

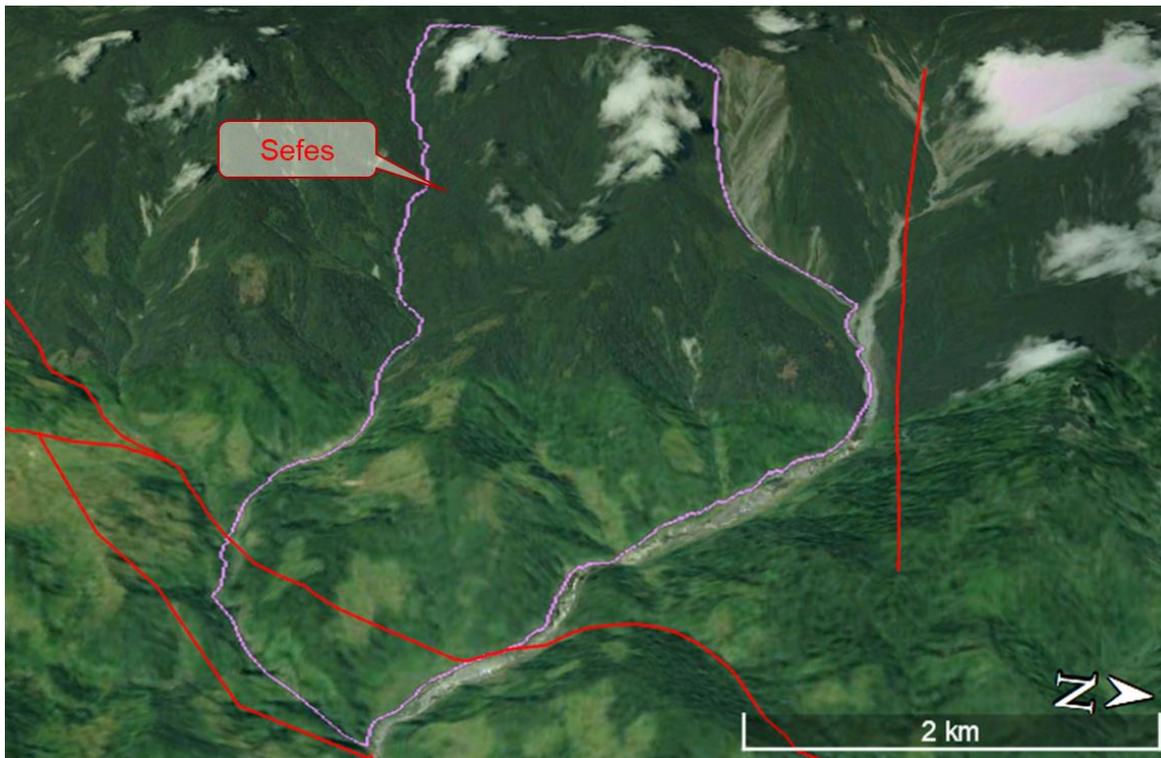
Figura 135. Espolón Festoneado, formado sobre material del Complejo Migmatítico La Cocha - Río Téllez. Se ubica en la vereda Agua Bonita, municipio San Francisco.

Se refiere a crestas simétricas de morfología alomada, caracterizadas por tener cimas agudas, pendientes muy inclinadas a muy abruptas de forma recta a cóncava, estas se disponen de forma perpendicular al rumbo de las estructuras geológicas. Está constituida por la alternancia de niveles duros y blandos altamente disectados. Este conjunto de sierras colinadas se caracteriza en la zona de estudio por exponer cimas agudas a ligeramente redondeadas, laderas rectas con pendientes abruptas a muy abruptas, y una altura relativa moderada respecto a su nivel base local (Figura 135). Dicha geofoma se desarrolla sobre el Complejo Migmatítico La Cocha - Río Téllez, ubicado en la vereda Agua Bonita, municipio San Francisco.

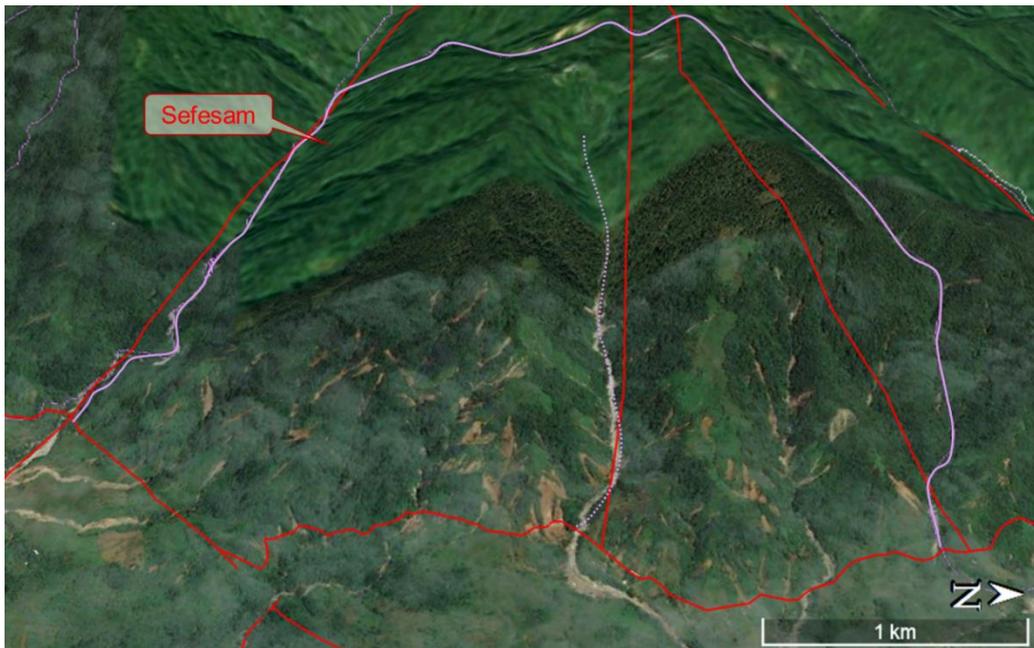
Figura 136. Espolón Festoneado Alto De Longitud Media, formada sobre el Monzogranito de Mocoa, ubicado en las veredas La Florida, San Antonio y Las Palmeras, municipio de Mocoa.

Se encuentra esta subunidad formada sobre el Monzogranito de Mocoa, ubicado en las veredas La Florida, San Antonio y Las Palmeras, municipio de Mocoa. Se caracterizan por presentar pendientes moderadamente largas, con inclinaciones variables desde muy inclinadas a muy abruptas en laderas generalmente rectas (Figura 136). En esta subunidad se reconocen procesos de flujo de lodo y avenida torrencial.
