## FORMULACIÓN DEL PLAN DE ORDENACIÓN Y MANEJO DE LA CUENCA HIDROGRÁFICA DEL RÍO MOCO

# CARACTERIZACIÓN GEOLÓGICA - GEOMORFOLÓGICA POMCA DEL RÍO MOCO

**CONTRATO DE CONSULTORÍA 343 DE 2020**

**INPRO SAS**

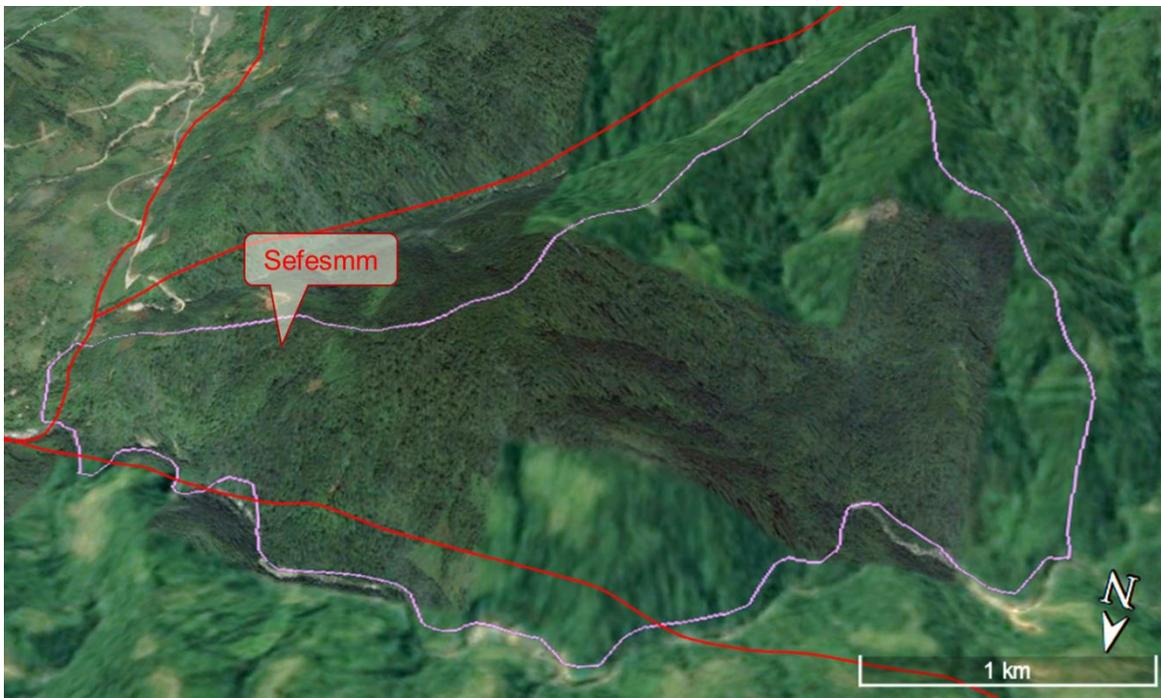
Figura 137. Espolón Festoneado Moderado De Longitud Media, se ubica en la vereda Campucana, en el municipio de Mocoa.

Esta subunidad presenta inclinaciones abruptas a muy abruptas en laderas principalmente rectas, con longitudes desde moderadamente largas hasta cortas (Figura 137). Se identifica sobre material del Monzogranito de Mocoa, ubicado en la vereda Campucana, en el municipio de Mocoa.

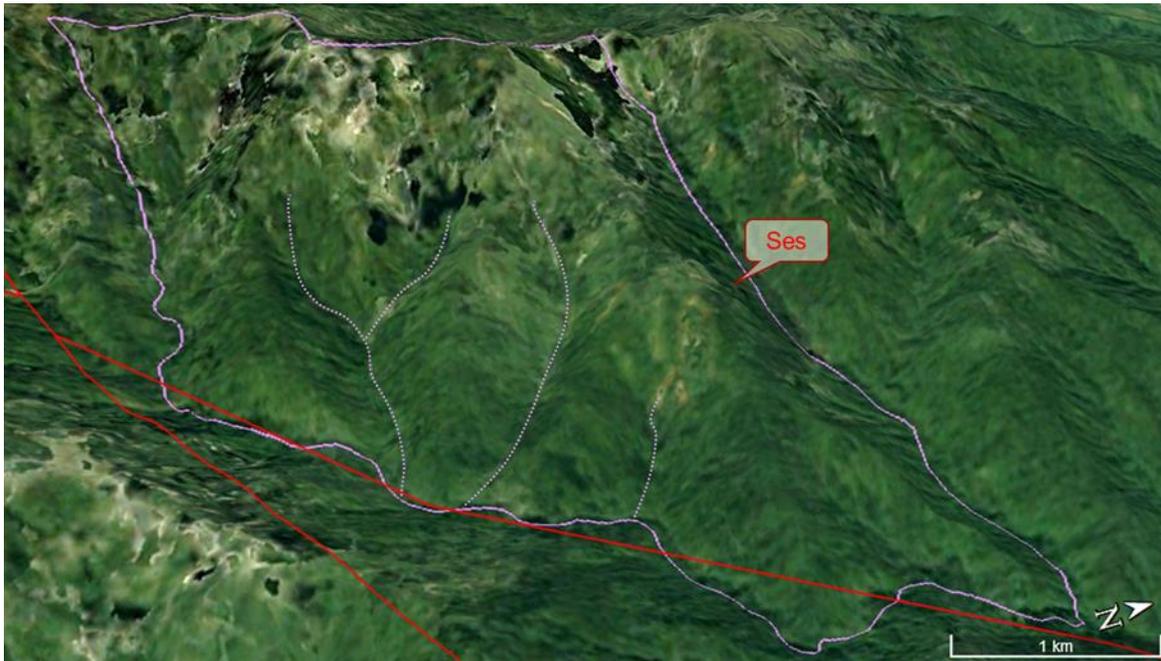
Figura 138. Espolón identificado sobre la Formación Saldaña, se ubica en la vereda La Esperanza, municipio San Francisco.

En el área de estudio se localiza esta subunidad sobre material de la Formación Saldaña, ubicado en la vereda La Esperanza, municipio San Francisco. Esta se caracteriza por tener cimas que varían de agudas a redondeadas; sus laderas de forma recta y longitud moderadamente corta, las cuales tienen inclinaciones en general abruptas (Figura 138).

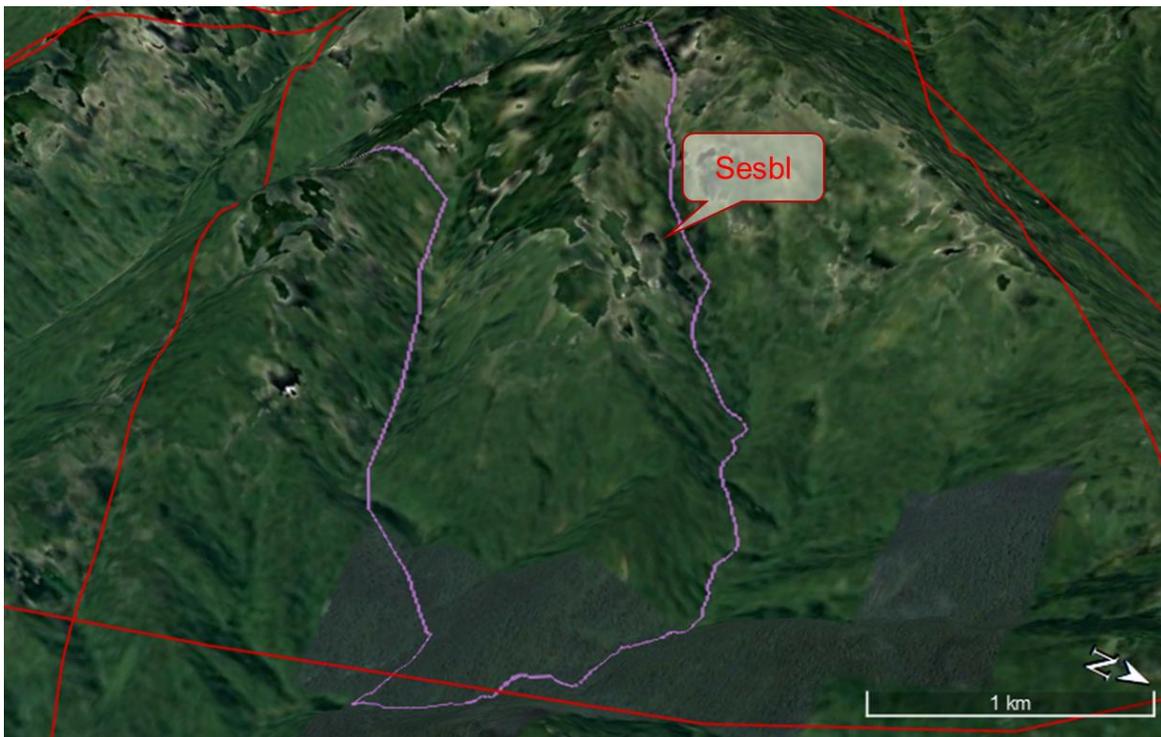
Figura 139. Espolón Bajo De Longitud Larga, sobre la Formación Saldaña, ubicado en la vereda La Florida del municipio Mocoa.

En la cuenca, esta subunidad se localiza sobre la Formación Saldaña, ubicándose en la vereda La Florida del municipio Mocoa. Se distingue por tener una cima aguda, rodeada por laderas convexas a rectas y longitud moderadamente corta, con pendientes que varían desde abruptas a muy inclinadas (Figura 138 y Figura 139).

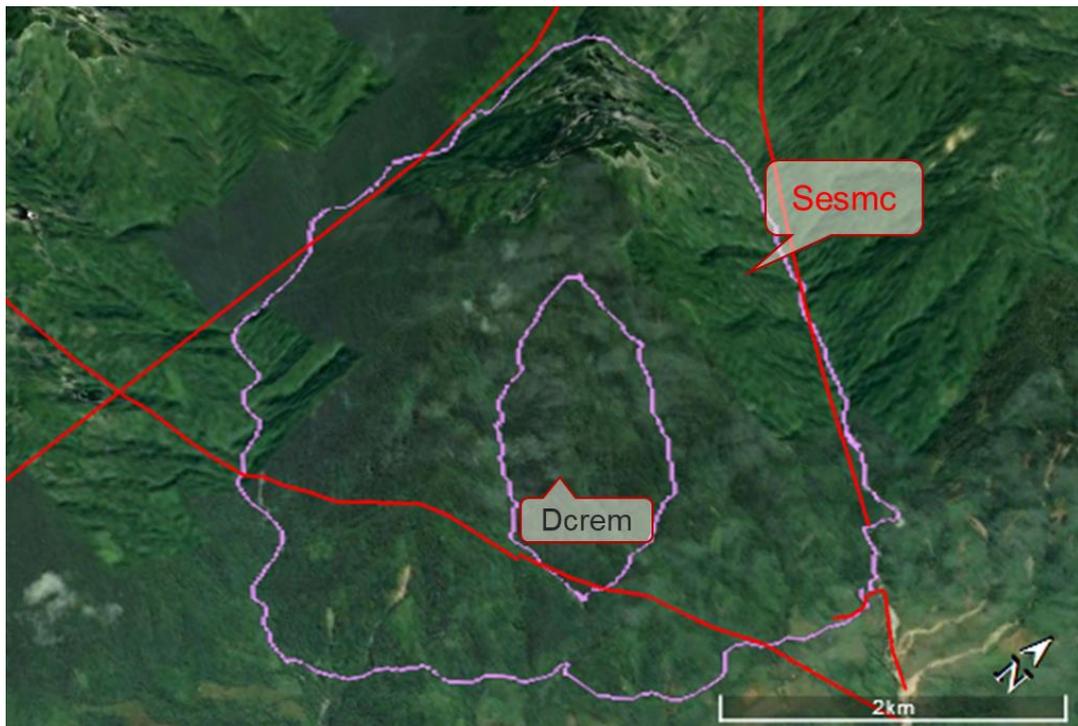
Figura 140. Espolón Moderado De Longitud Corta, se forma sobre el Monzogranito de Mocoa.  
Fuente: Google Earth, 2021.

En el área de estudio se distingue la subunidad por tener cimas que varían de agudas a subredondeadas, las laderas son principalmente rectas y ocasionalmente convexas, las longitudes de las laderas son moderadas y las pendientes varían desde abruptas a muy abruptas (Figura 140). Esta subunidad se localiza sobre el Monzogranito de Mocoa y se ubica en la vereda La Florida del municipio Mocoa.

Desde la visita del terreno la geoforma exhibida en la Figura 140 se pudo identificar mediante la fotografía panorámica de la Figura 142, donde se alcanza observar su finalización en el cambio de pendiente y material litológico por efecto de la falla de la Tebaida.

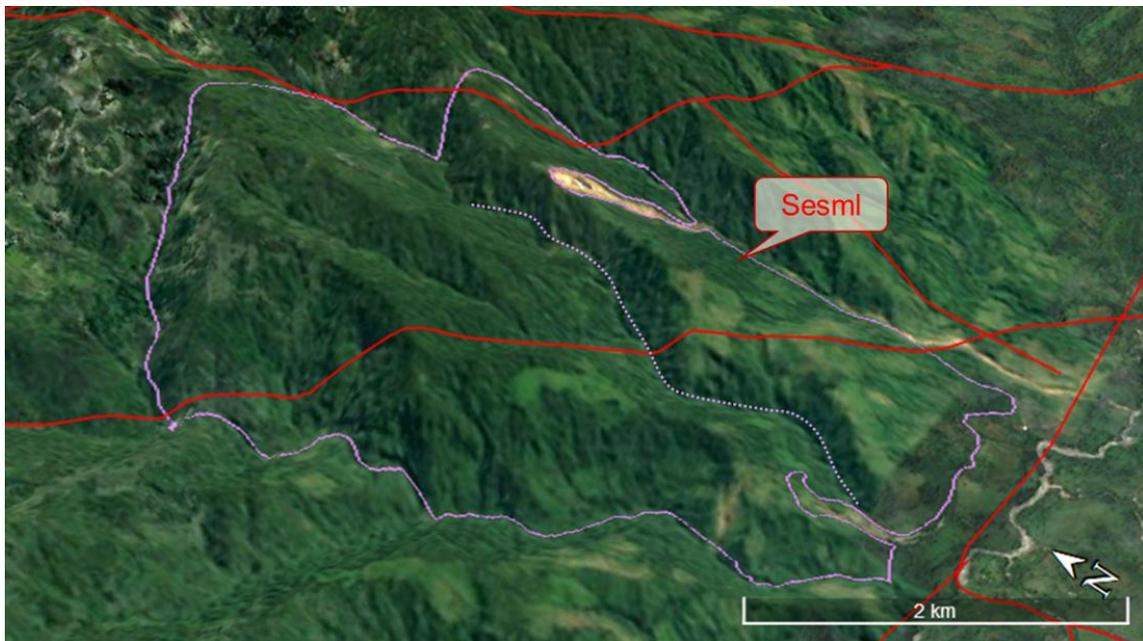
Figura 141. Espolón Moderado De Longitud Larga, formado sobre el Monzogranito de Mocoa, se ubica en la vereda La Florida, municipio de Mocoa.

La subunidad se distingue por presentar cimas redondeadas, las laderas son principalmente rectas con longitudes moderadas a moderadamente largas y las pendientes varían desde muy abruptas a abruptas (Figura 141). Esta subunidad se forma sobre el Monzogranito de Mocoa y la Formación Saldaña, se ubica entre las veredas La Florida y Monclar, del municipio Mocoa.

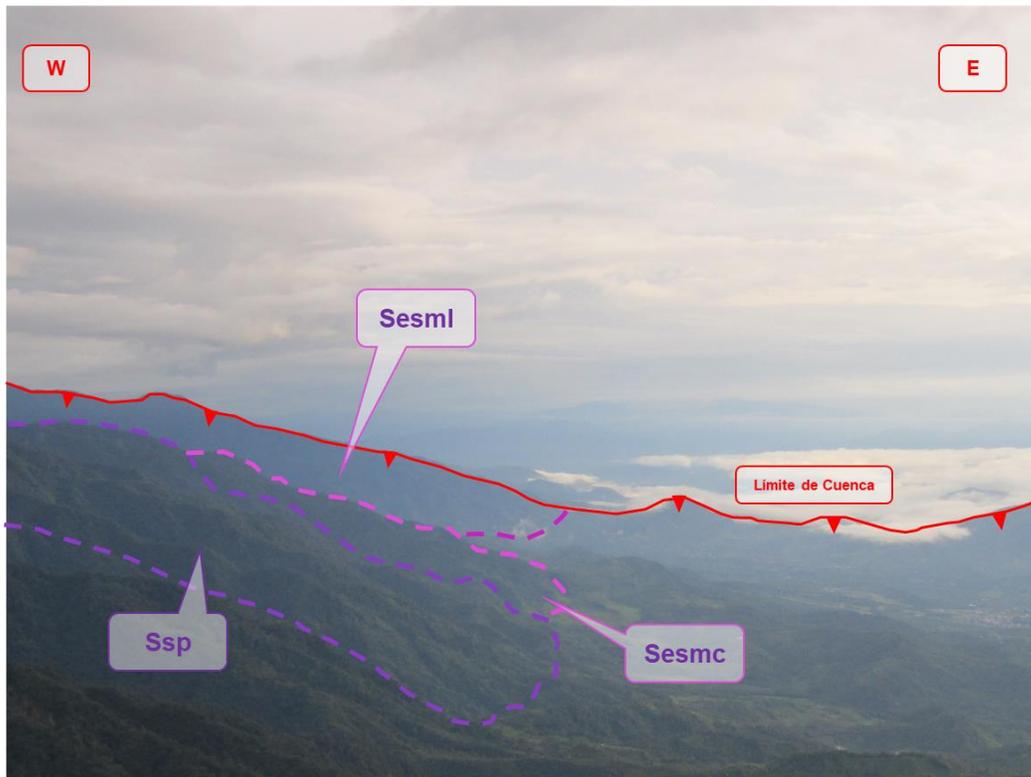
Figura 142. Espolon moderado de longitud larga observado en las coordenadas: E= 4584107, N=1676444, en la vereda La Florida del municipio de Mocoa.

esta geoforma al límite del área de estudio, como se aprecia en la Figura 142 que, aunque por las limitaciones de la cámara, no se observa del todo bien, en la vista se observan las estructuras con eje principal de dirección S-N, perpendicular al río Mocoa.

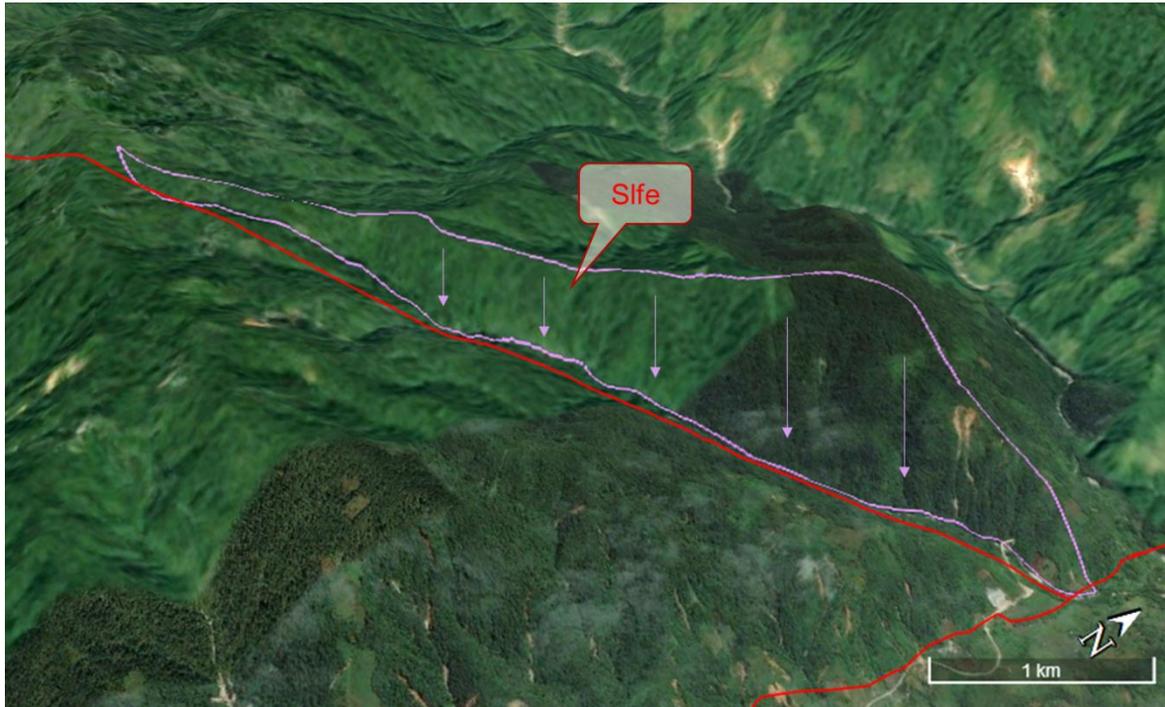
Figura 143. Escarpe de falla asociado a Falla Campucana-Churumbelo, ubicado en las veredas Campucana y La Florida, municipio de Mocoa.

de rumbo dextral Campucana-Churumbelo (ver Figura 143), la Falla de rumbo sinistral El Carmen y también la Falla de rumbo dextral Alto Afán, estos escarpes se encuentran controlados principalmente por el lineamiento de las fallas.

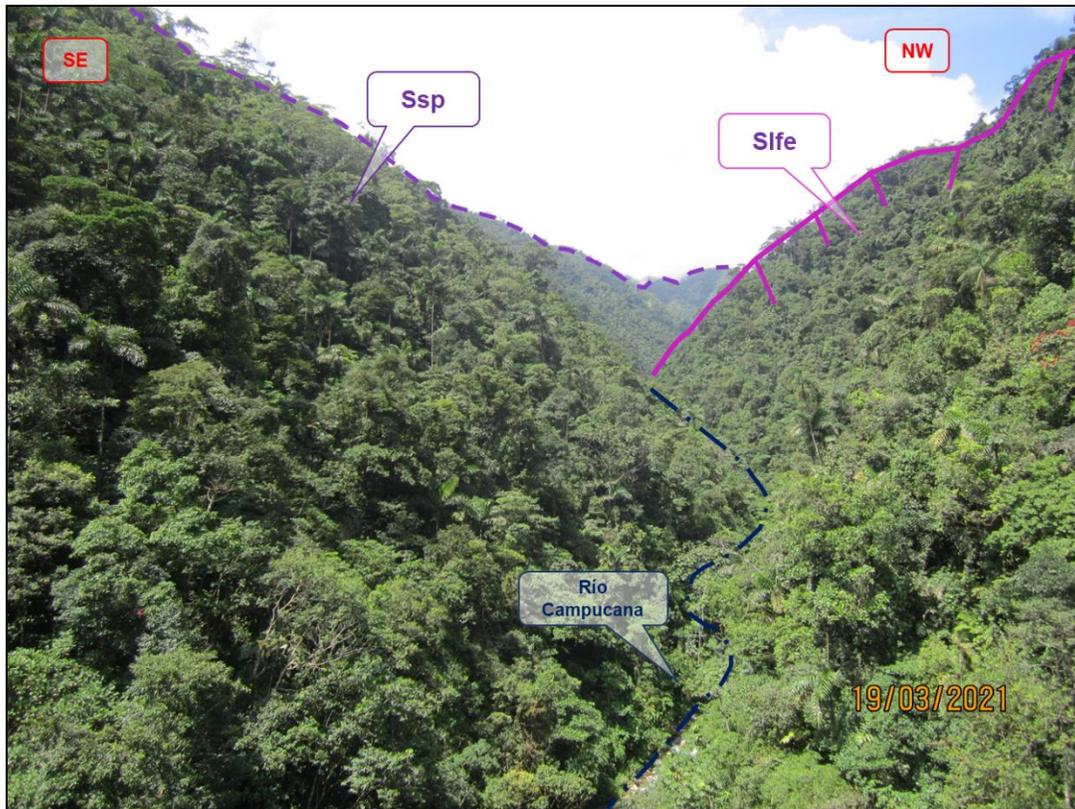
Figura 144. Escarpe de Línea de Falla observado en la variante de Mocoa – San Francisco sobre las coordenadas: E= 4589936, N=1691887, en la vereda Campucana del municipio de Mocoa.

Esta geoforma se observó en campo sobre el puente de la variante inconclusa de Mocoa - San Francisco, donde a la margen izquierda del río Campucana se modela un escarpe, que tiene su origen en el esfuerzo de cizallamiento generado por la falla de Campucana (Figura 144).

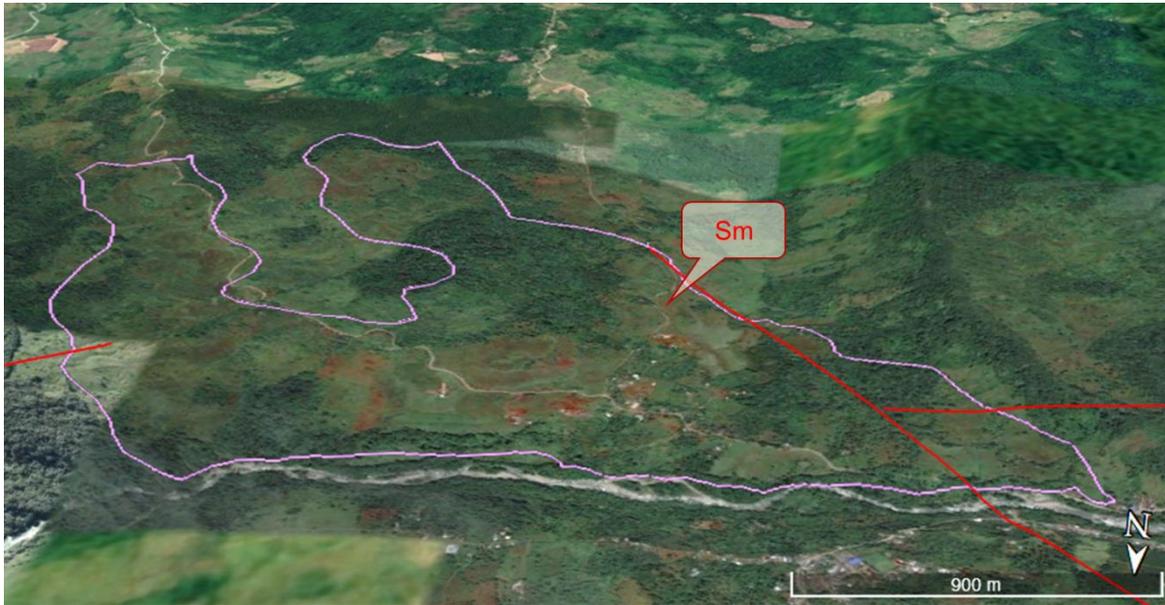
Figura 145. Meseta estructural sobre Formación Rumiyaco, ubicado en su mayoría sobre la vereda La Eme, municipio de Mocoa.

En el área de estudio corresponde fundamentalmente a zonas donde los estratos presentan un buzamiento relativamente suave que corresponde a capas de la Formación Rumiayaco hacia el sur de la cuenca (ver Figura 145) y sobre la Formación Pepino, Miembro Inferior y Miembro Medio hacia el norte de la misma.

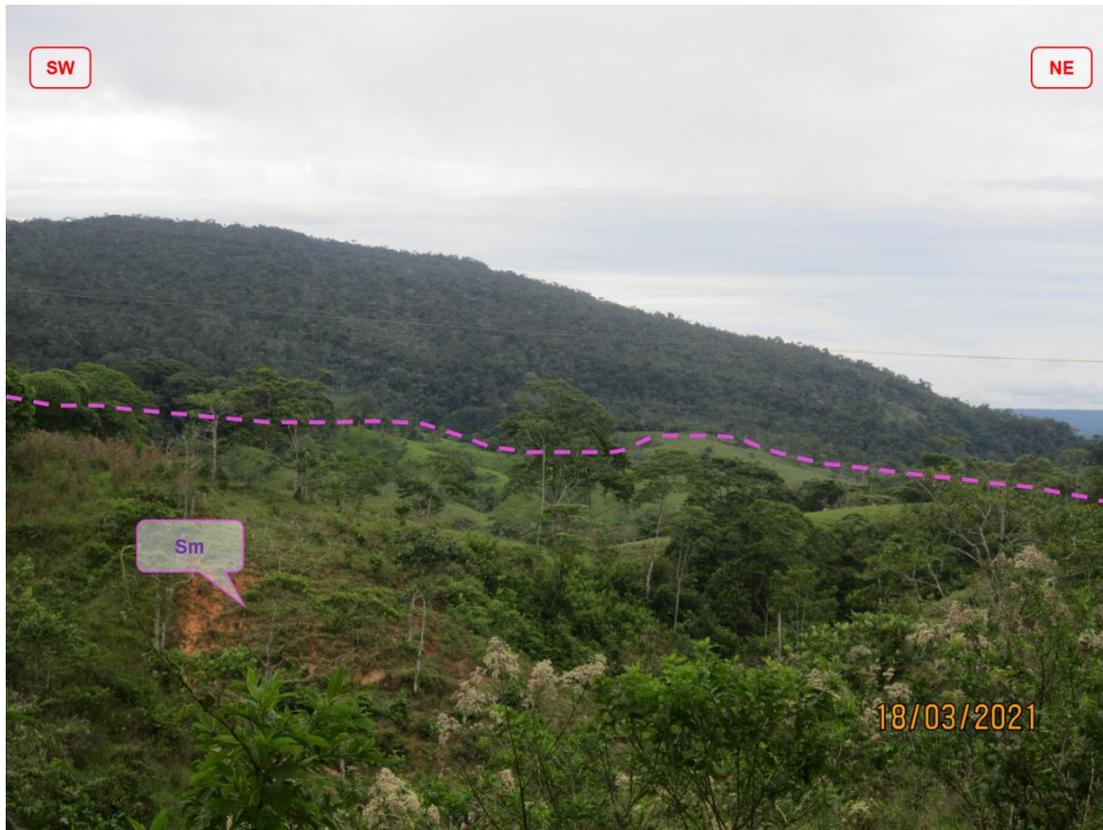
Figura 146. Relieve colinado y alomado de la meseta estructural, observado desde las coordenadas: E= 4595885, N=1674786, en la vereda El Danubio del municipio de Villagarzón.

Durante la visita de campo se reconoció la geofoma modelada por la Formación Rumiyaco, en la vía Mocoa – Villagarzón, donde la meseta estructural presenta una morfología alomada, con laderas muy cortas e inclinaciones inferiores a  $10^\circ$  (Figura 146).

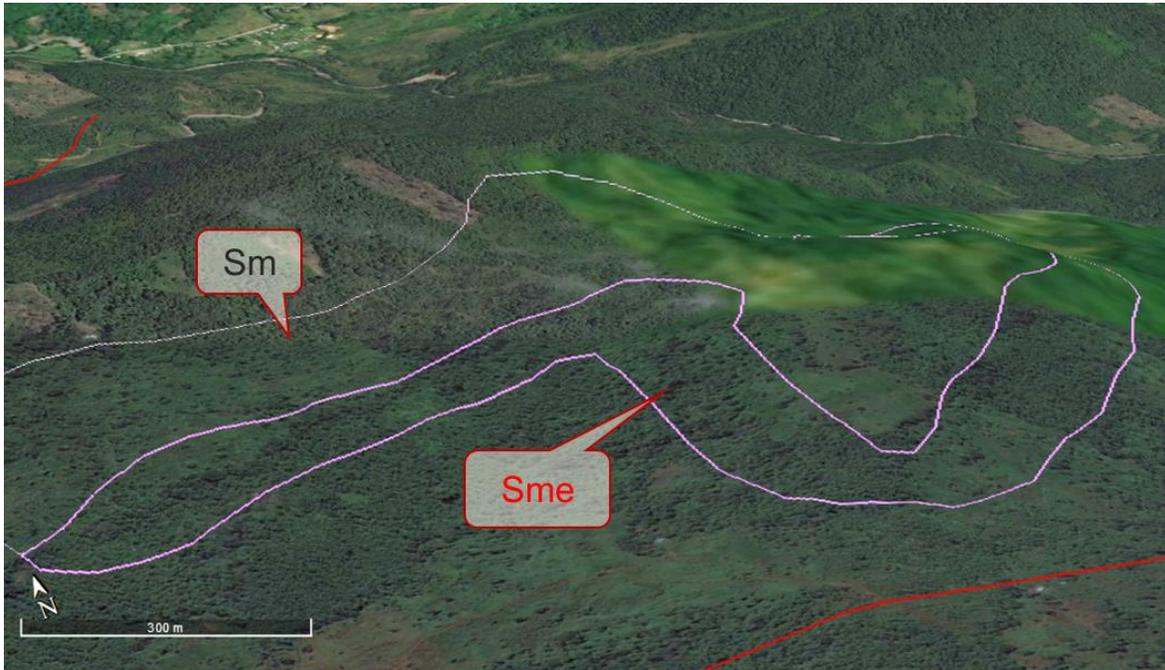
**Figura 147. Escarpe de Meseta Estructural sobre la Formación Pepino, Miembro Inferior y Miembro Medio, vereda Buenos Aires, municipio de Mocoa.**

Plano vertical a subvertical de longitud corta a moderada de pendientes inclinadas a escarpadas y localmente escalonadas. La geoforma se establece por la disposición horizontal definida por la intercalación de unidades duras y blandas. Su origen se relaciona a procesos de erosión diferencial y a la disección de los cauces. Esta subunidad se desarrolla asociada a la meseta estructural, en el norte del área de estudio es descrita como una superficie de declive de longitud corta y forma recta, cuya inclinación varía desde muy inclinada a abrupta (Figura 147). Se desarrolla sobre rocas de la Formación Pepino, Miembro Inferior y Miembro Medio, en la vereda Buenos Aires, municipio de Mocoa.

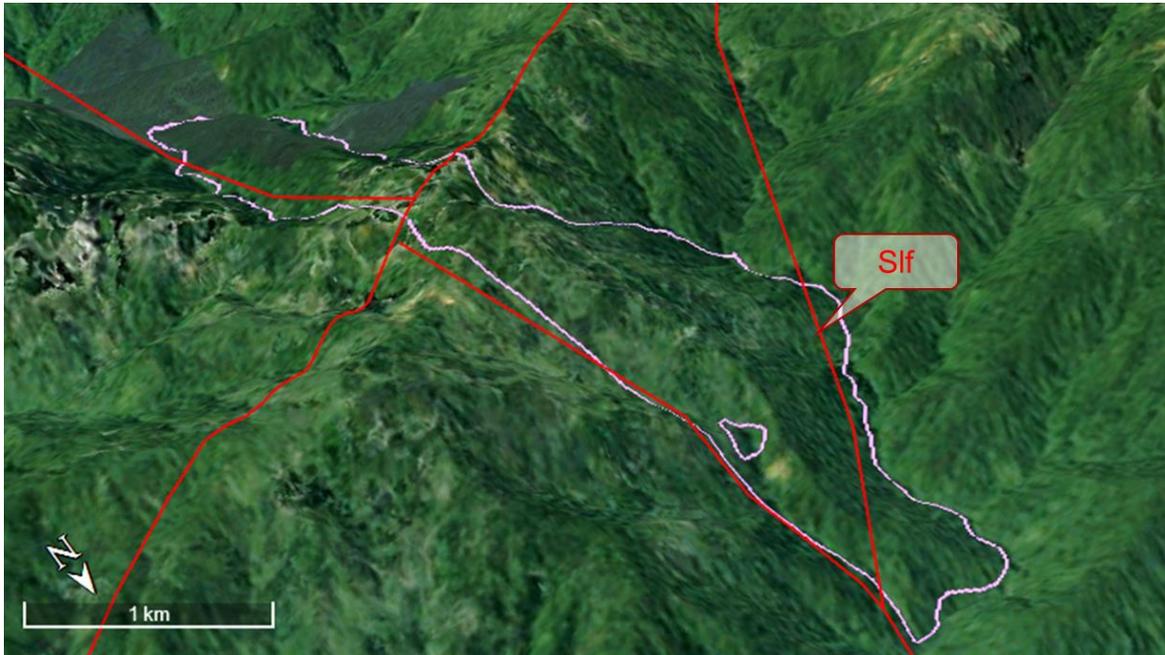
En el área de análisis, se encuentra esta geoforma asociada a diferentes sistemas de falla afectantes, así mismo, se desarrolla sobre múltiples litologías, ya sean sedimentarias o ígneas a lo largo de la zona. Se caracterizan por ser geoformas alargadas, con cimas redondeadas, laderas generalmente cortas con inclinaciones variables de formas rectas. (Figura 148).

Figura 148. Lomo de falla, asociado a la falla La Tortuga. Se ubica en la vereda La Florida del municipio de Mocoa.

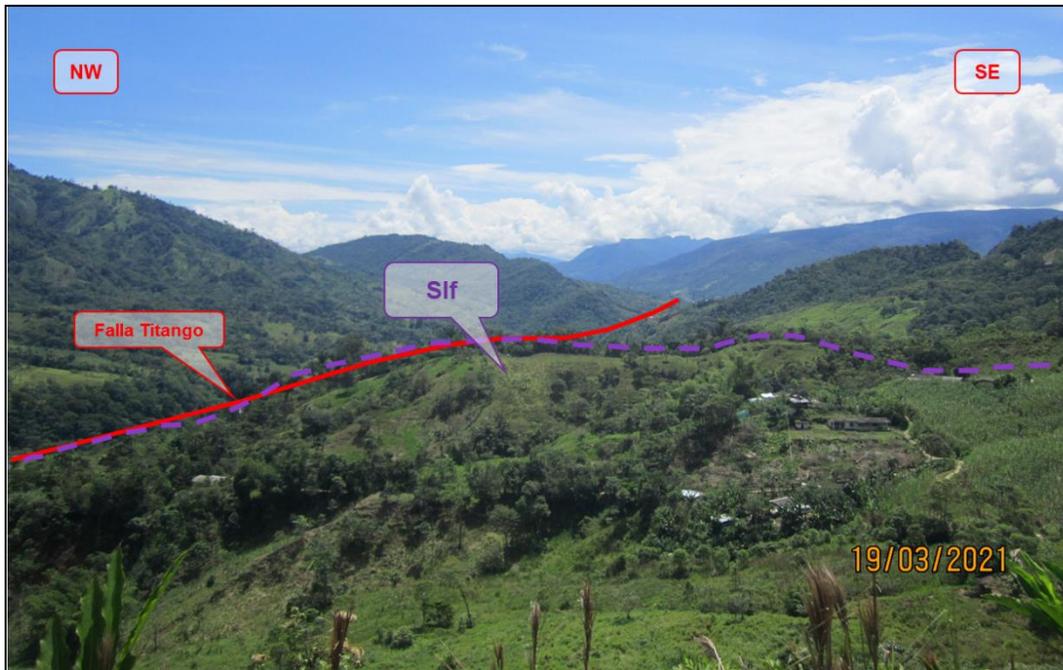
Hacia la vereda Campucana sobre la vía de la variante desde Mocoa, se logró reconocer un lomo de falla, modelado sobre rocas meteorizadas y fracturadas del Grupo Orito, este se caracteriza por presentar laderas cortas muy inclinadas a abruptas, con eje principal de dirección NE, limitado al norte por la Falla de Titango y al sur por la Falla Campucana (Figura 149).

Figura 149. Lomo de falla apreciado en las Coordenadas: E= 4590234, N=1691767, en la vereda Campucana del municipio de Mocoa.

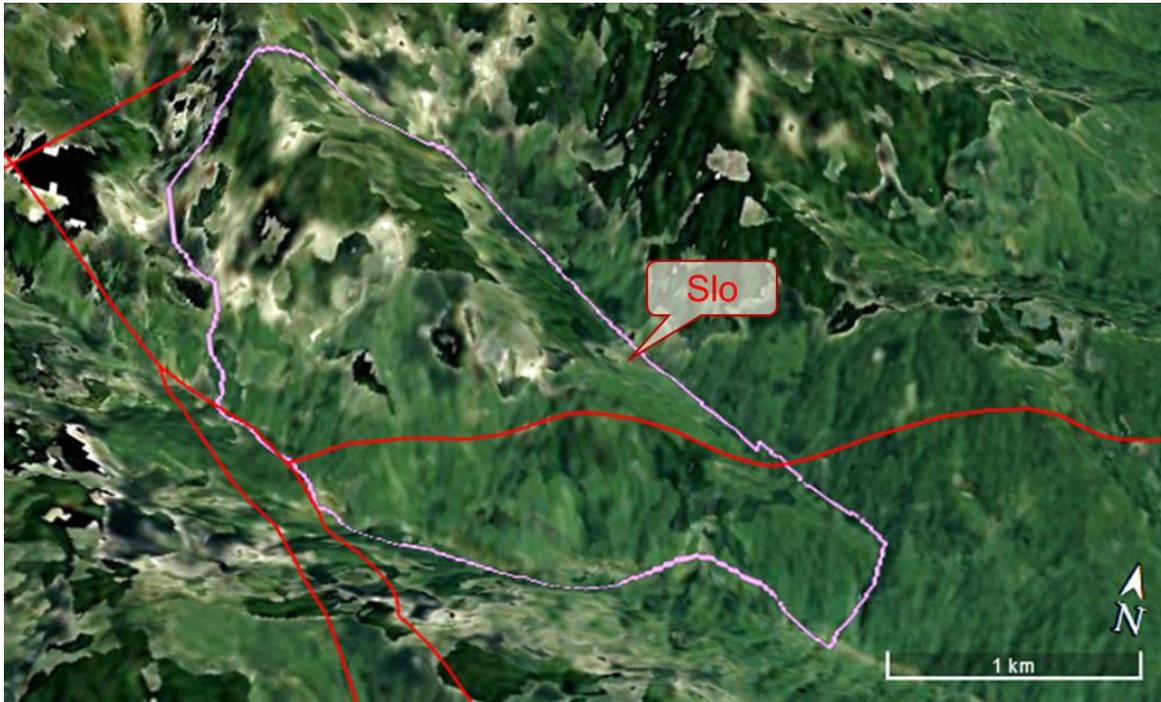
En el área de estudio se encuentra esta subunidad constituida sobre la Formación Saldaña, en la vereda La Florida del municipio de Mocoa. Se distingue en esta geoforma una cima ligeramente redondeada, rodeada por laderas las cuales son muy abruptas a escarpadas hacia el costado afectado por la falla El Carmen, y una pendiente convexa que varía entre muy inclinada a abrupta en el otro extremo de la subunidad (Figura 150).

Figura 150. Lomo de obturación, asociado a la falla El Carmen (Dirección NW-SE). Se ubica en la vereda La Florida del municipio de Mocoa.

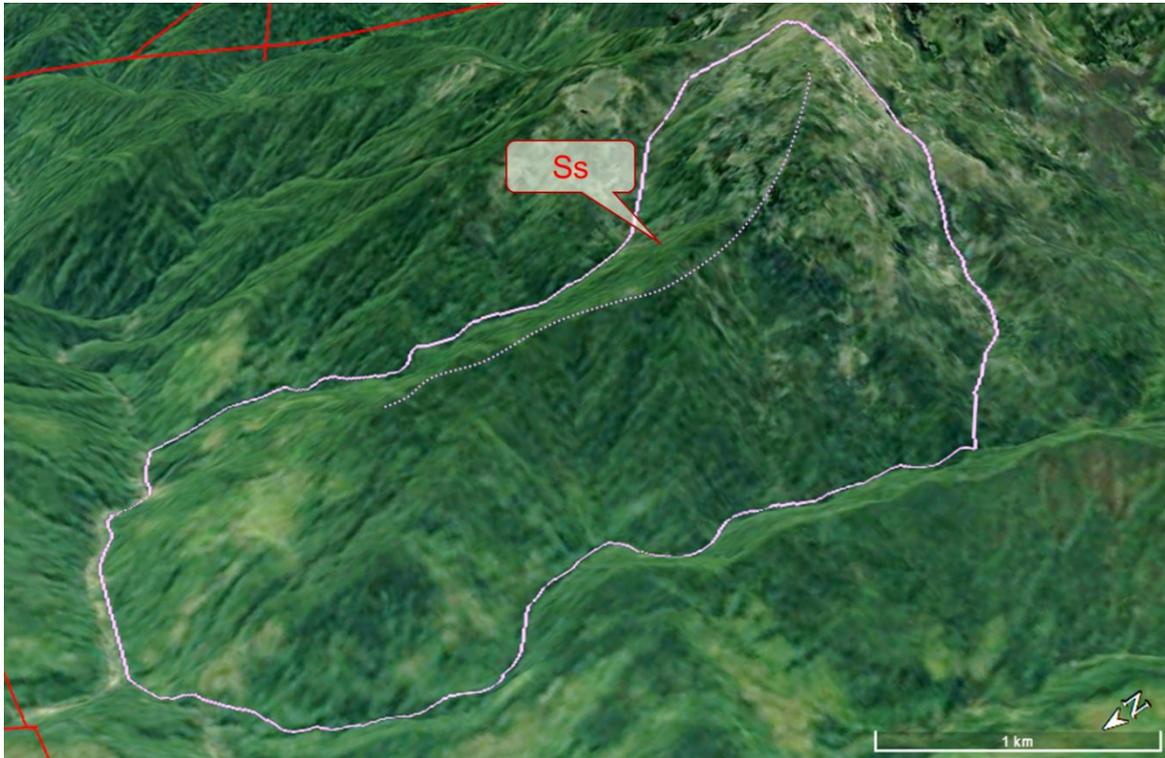
Se describe esta subunidad como una prominencia topográfica de cima aguda, con laderas largas, las cuales tienen formas rectas a ligeramente convexas, las pendientes varían desde abruptas a muy abruptas (Figura 151); esta geoforma se encuentra en la zona occidental del área de estudio, ubicado en las veredas La Esperanza y Minchoy del municipio San Francisco.

Figura 151. Sierra desarrollada sobre la Formación Saldaña; se ubica en las veredas La Esperanza y Minchoy, municipio San Francisco.

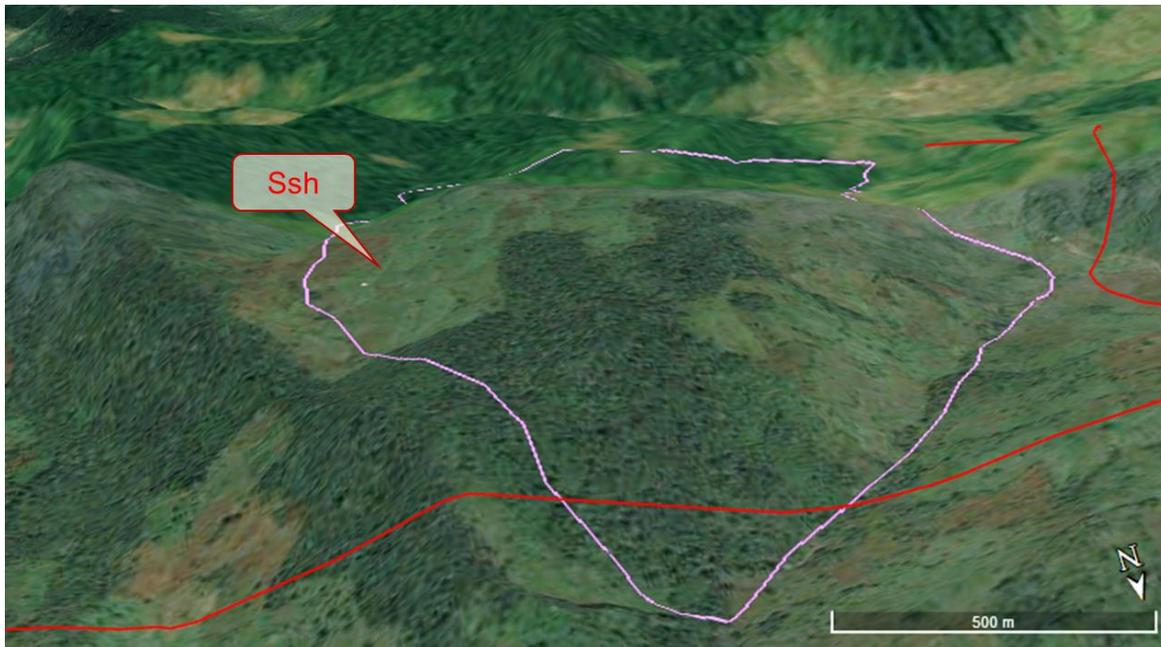
Esta subunidad se describe como una prominencia topográfica cuya cima se encuentra denudada, su perfil permite ver que las capas o estratos que la forman buzan hacia el oeste, con una pendiente inclinada menor a 20° (Figura 152). Está formada sobre litología del Grupo Orito, se ubica al sur del área de estudio, en el municipio de Mocoa.

Figura 152. Sierra Homoclinal, formado sobre material del Grupo Orito.

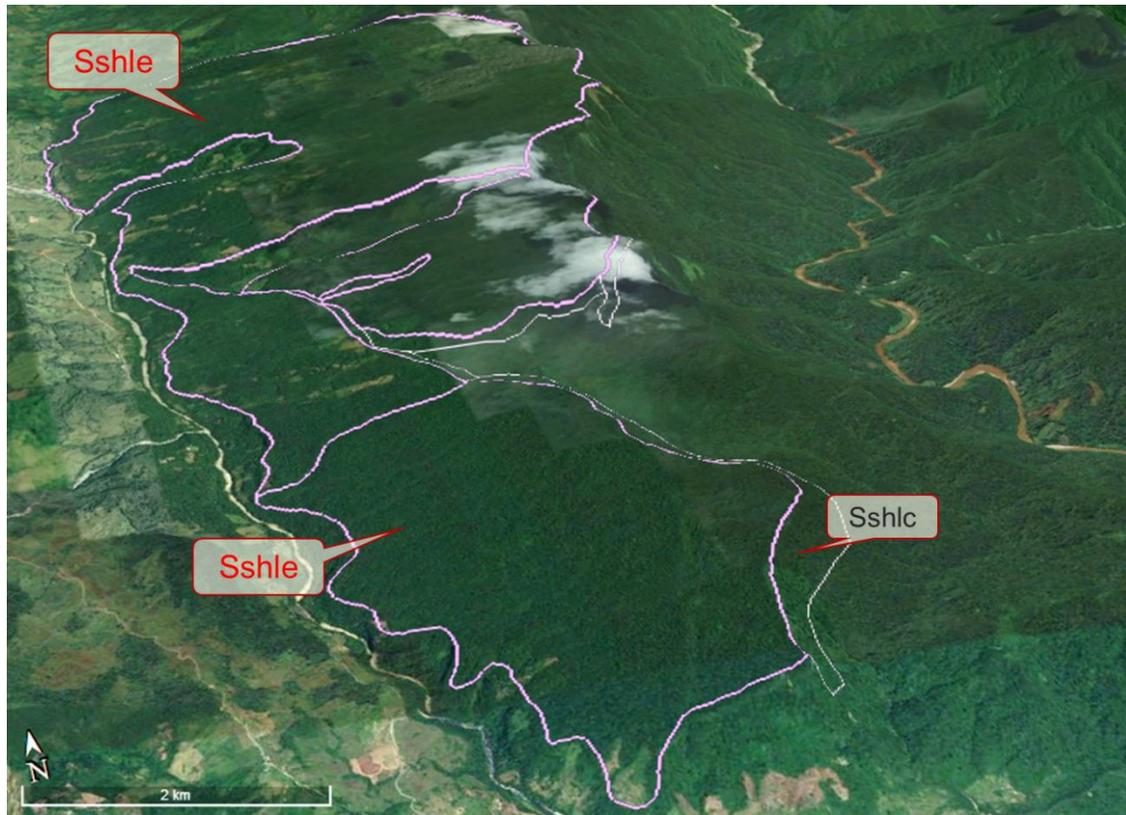
Esta subunidad ocupa un área considerable en ambos flancos del drenaje principal de la zona de estudio, se desarrolla sobre las formaciones Caballos, Villeta y Pepino cuyas capas buzcan hacia el oeste. La geoforma se caracteriza por presentar laderas de forma recta y longitud moderadamente larga, cuya pendiente es muy inclinada a inclinada, sus drenajes son principalmente dendríticos (Figura 153).

Figura 153. Ladera Estructural De Sierra Homoclinal (Sshle) desarrollado sobre la Formación Caballos, se ubica en el flanco Este del Río Mocoa.

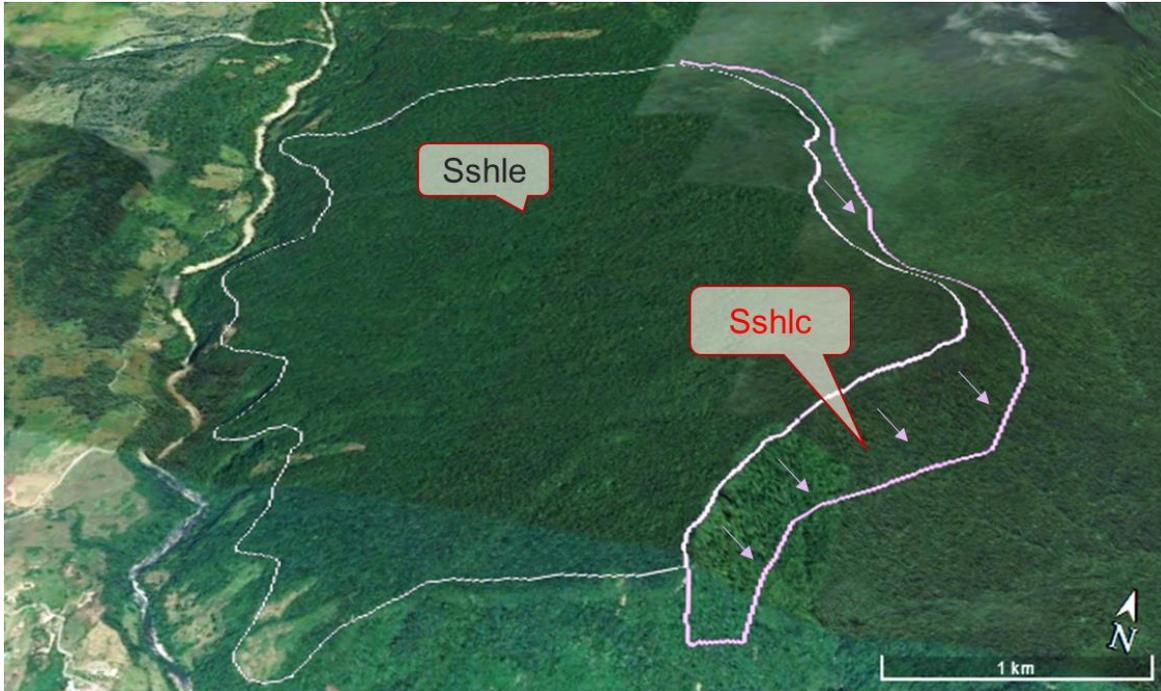
Los estratos de las formaciones Caballos, Saldaña, Villeta y Pepino en el área de estudio presentan una clara disposición hacia el oeste, en rededor del cauce principal, sobre dichas formaciones se desarrolla esta subunidad geomorfológica, la cual se caracteriza por ser una superficie muy abrupta a escarpada, de longitud corta y forma recta y sistemas de drenajes subparalelos (Figura 154); esta está asociada a una ladera estructural de sierra homoclinal.

Figura 154. Ladera De Contrapendiente De Sierra Homoclinal (Sshlc) desarrollado sobre las Formaciones Caballos y Saldaña, se ubica a la margen izquierda del Río Mocoa.

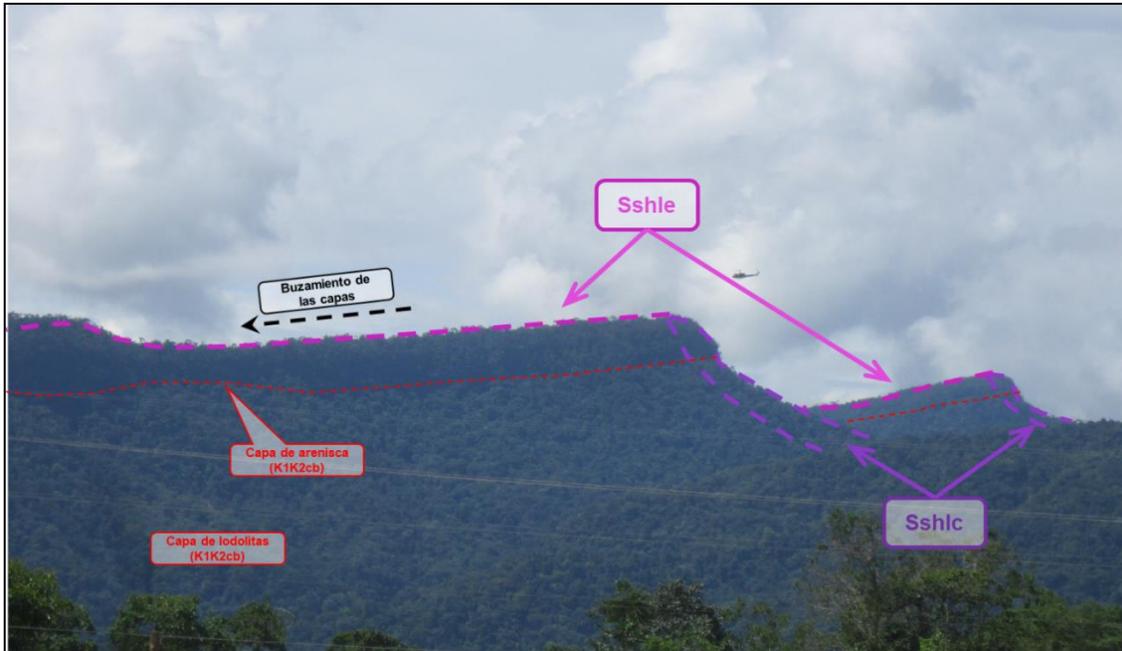
Al igual que la subunidad anterior, las laderas de contrapendientes estructurales de sierras homoclinales pueden ser observadas sobre la Formación Caballos y parte de la Formación Saldaña, donde por el levantamiento tectónico y la erosión diferencial desarrolla esta morfología (Figura 155).

Figura 155. Laderas estructurales y de contrapendiente modelados por la Formación Caballos, hacia el sector de Churumbelos, registrada desde las coordenadas: E= 4597828, N=1670672, en la vereda Brisas de Mocoa del municipio de Villagarzón.

En la cuenca esta geofoma es fácilmente observable desde la vereda Brisas de Mocoa, donde las areniscas de la formación Caballos, demarcan claramente la inclinación de las capas de rocas, que están inclinándose a favor de la pendiente (Figura 155)

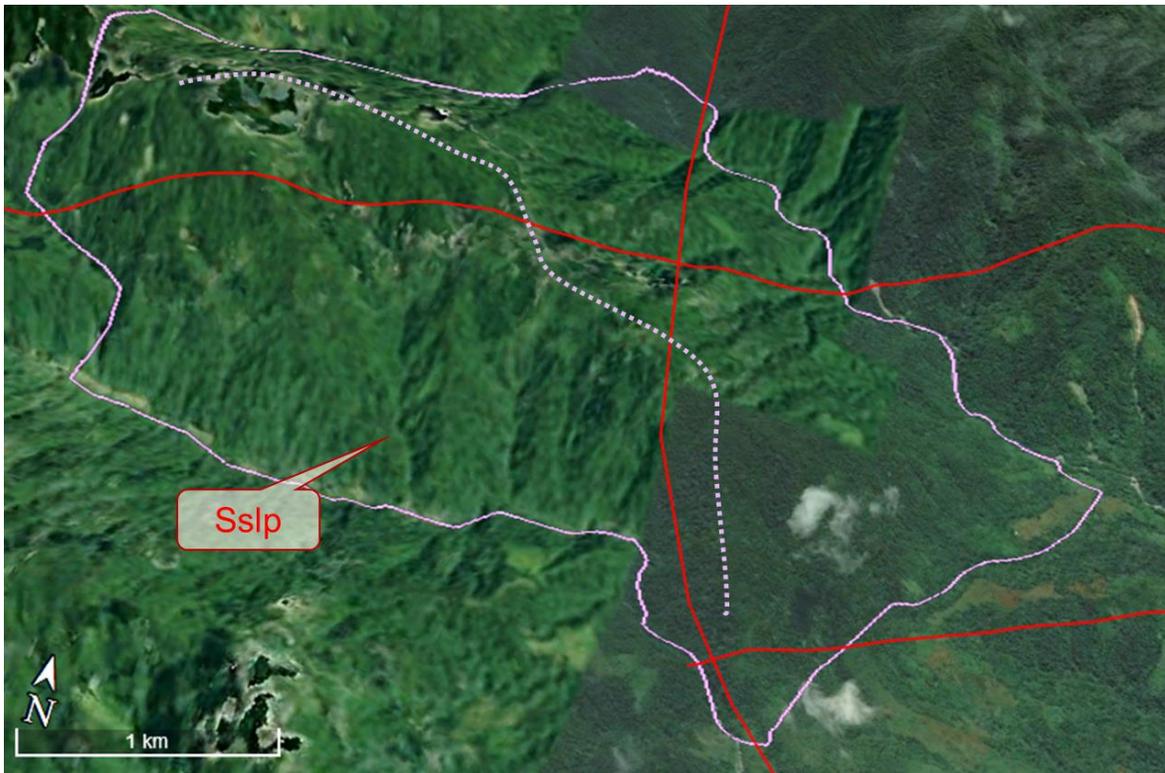
La subunidad se desarrolla sobre la Formación Saldaña y el Monzogranito de Mocoa, ubicada en la vereda La Florida, municipio de Mocoa; se describe como una superficie colinada, elongada, con inclinaciones muy abruptas a escarpadas (Figura 156); la geoforma es afectada por la actividad de las fallas La Tortuga y Alto Afán, en el sector centro-sur y por las fallas Campucana – Churumbelo, Rumiayaco, Mulato y Mirador para el sector centro-norte.

Figura 156. Sierra Y Lomo De Presión formado sobre el Monzogranito de Mocoa y Formación Saldaña, se ubica en la vereda La Florida, municipio de Mocoa.

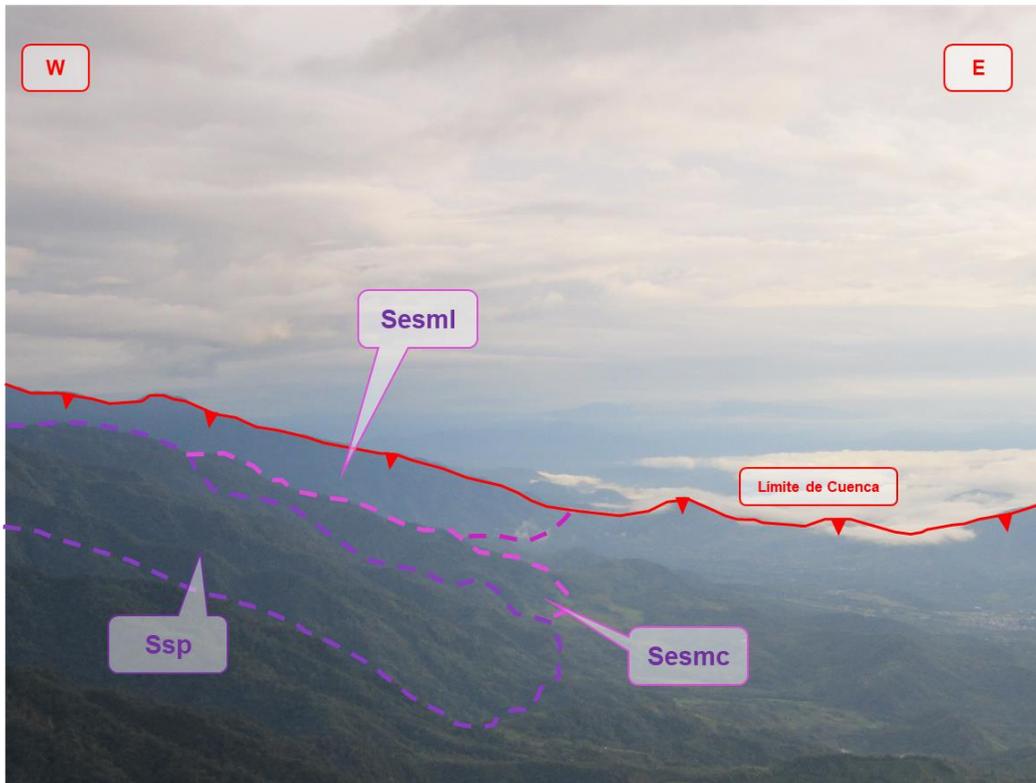
La geoforma pudo evidenciarse desde el mirador de la policía en la vía Mocoa – San Francisco, donde se observa como las rocas de la Formación Saldaña y el Monzogranito de Mocoa, están modelando una sierra asociada a la presión y movimiento de cizalla de las fallas del Pepino y el Dorado (Figura 157)

Figura 157. Sierras y lomos de presión producto del fallamiento sobre rocas de la Formación Saldaña y Monzogranito de Mocoa, registrado desde las coordenadas: E= 4584107, N=1676444, en la vereda La Florida del municipio de Mocoa.

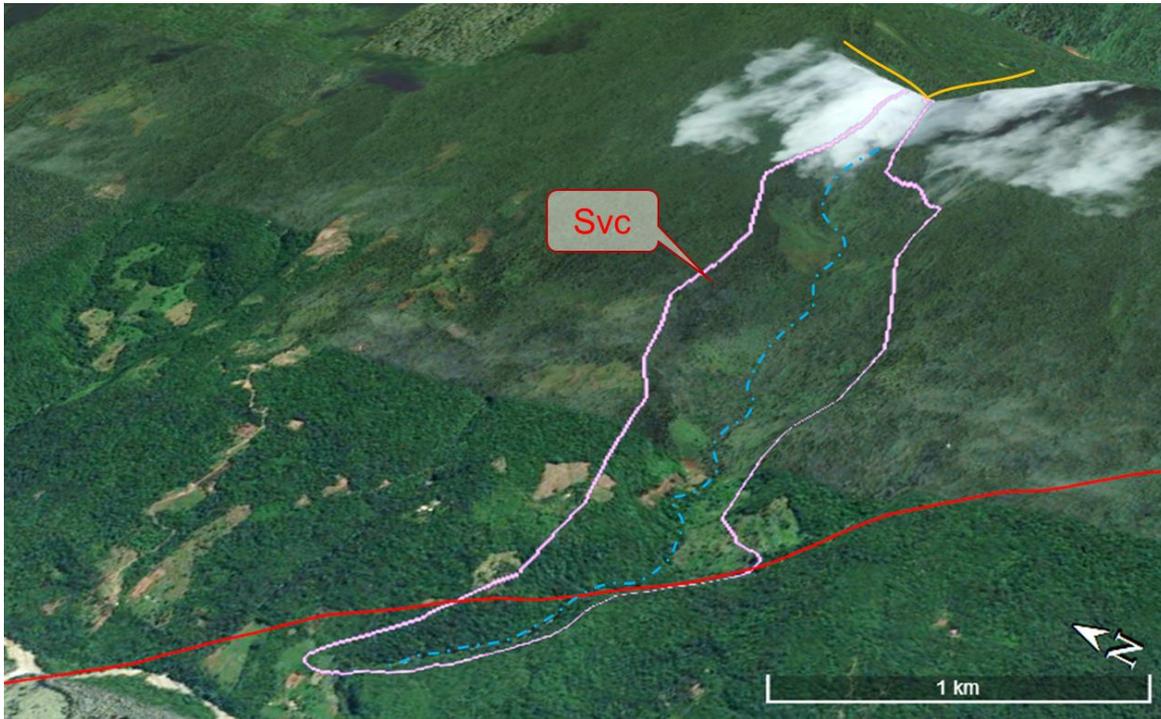
El desarrollo de esta subunidad provocó la erosión de la Formación Caballos en el flanco este del cauce principal, lo que dejó aflorante la Formación Saldaña subyacente; fragmentos de las unidades geológicas mencionadas conforman el depósito del Plano Aluvial Confinado, el cual se caracteriza por presentar una

pendiente suavemente inclinada y estar limitado por superficies escarpadas (Figura 158).

Figura 158. Plano Aluvial Confinado, esta geoforma deja al descubierto la Formación Saldaña que es suprayacida por la Formación Caballos, se ubica en la vereda El Zarzal, municipio de Mocoa.

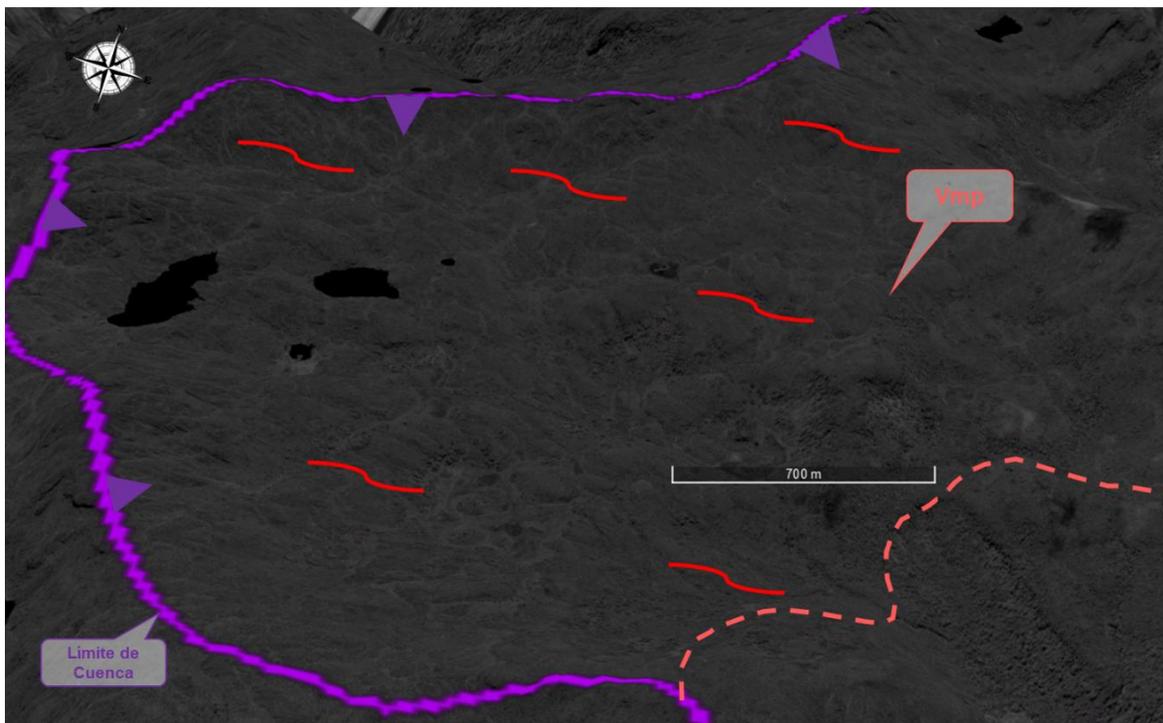
Se trata planos amplios de pendientes inclinadas localizados en el noroeste de la cuenca, localmente aterrizados con morfologías suavemente ondulada debida al suavizado del relieve preexistente por la cobertura de material piroclástico. Su génesis se asocia al depósito de piroclastos de caída o al emplazamiento de corrientes de densidad piroclástica en zonas amplias, de la unidad Lavas y Piroclastos, identificada mediante la interpretación de sensores remotos (Figura 159).

Figura 159. Mantos piroclásticos modelados identificados al límite noroccidental de la cuenca, modelado por depósitos de Lavas y Piroclastos.
