## FORMULACIÓN DEL PLAN DE ORDENACIÓN Y MANEJO DE LA CUENCA HIDROGRÁFICA DEL RÍO MOCO

# CARACTERIZACIÓN GEOLÓGICA - GEOMORFOLÓGICA POMCA DEL RÍO MOCO

**CONTRATO DE CONSULTORÍA 343 DE 2020**

**INPRO SAS**

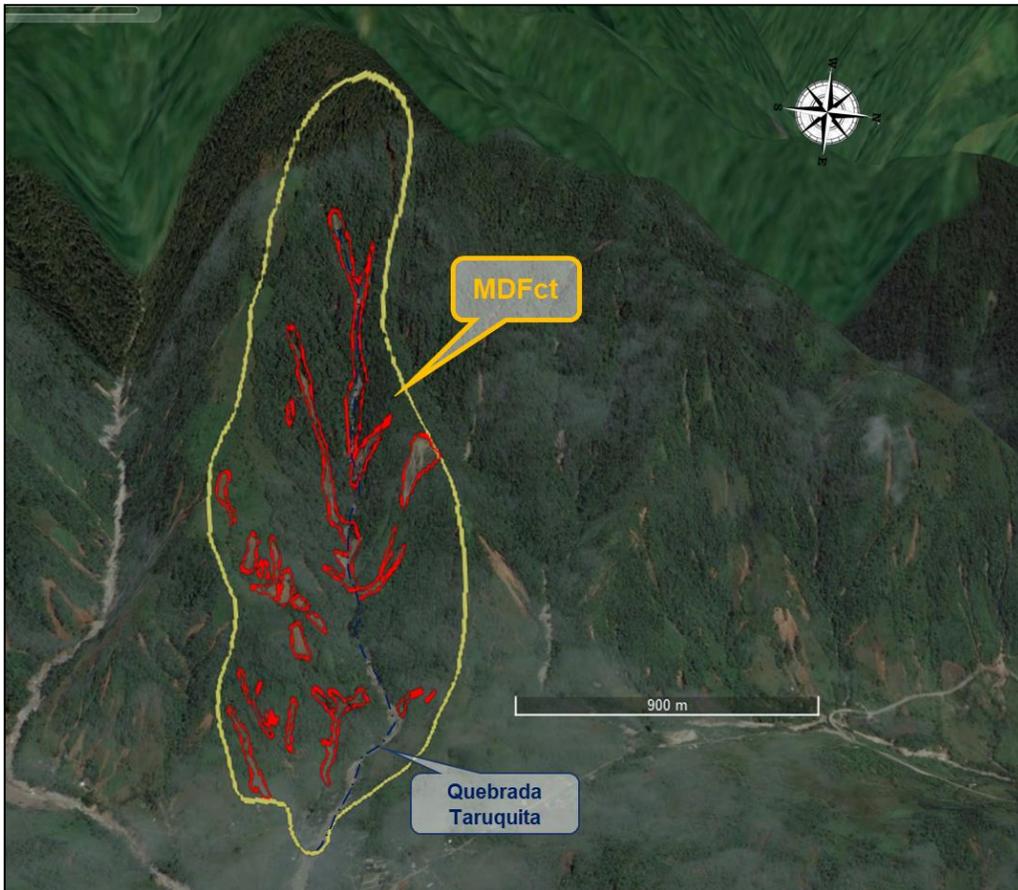
forman un valle en “V”, donde se presenta una densidad considerable de movimientos en masa de tipo flujo y deslizamientos que aportan grandes cantidades de materiales al cauce aluvial del drenaje principal de la microcuenca, generando posteriormente eventos de avenidas torrenciales. Un ejemplo claro de esta geoforma se observa sobre la cuenca alta de la quebrada Taruquita como se exhibe en la Figura 160.

**Figura 160. Cuenca alta de la quebrada Taruquita donde hay una presencia densa de movimientos en masa.**
